Bomen Effect Analyse 67 bomen Duinweg 28-30 te Bosch en Duin

24 februari 2022

AC-22-0235

Bogor Projectontwikkeling

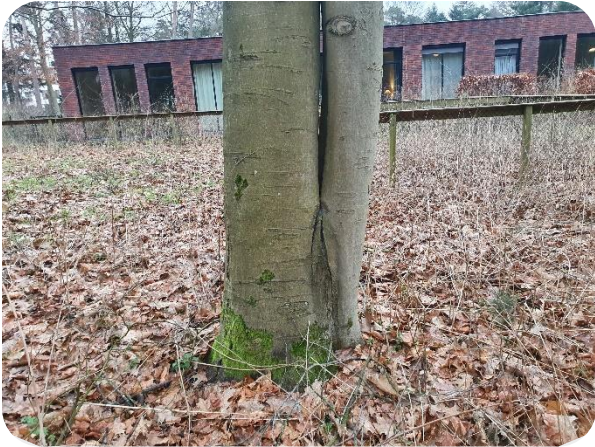
Foto 1: boomnr. 2, inactief plakksel stamvoet.

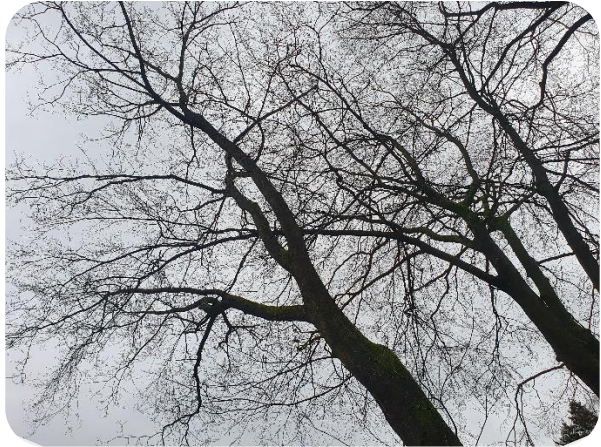
Foto 2: boomnr. 2, kroon deels vergroeid met boomnr. 3.

Direct achter boomnummer 3 staat boomnummer 2, een fraaie beuk. De kroon van de beuk is enigszins verweven met die van de eik. Bij het verwijderen van boomnummer 3 (de eik) krijgt boomnr. 2 de ruimte zich te ontwikkelen tot een structuurdrager.

Boomnummer 3 kan door middel van snoei worden behouden. De verwachting is echter dat door de toekomstige bewoners veel overlast zal worden ervaren. Overwogen moet worden de boom te vellen. Hierdoor kan de nevenstaande beuk (boomnr. 2) uitgroeien tot een structuurdrager.

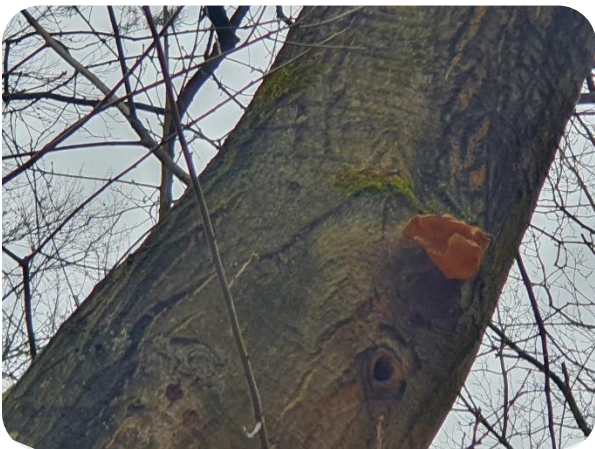
Foto 3: boomnr. 5, doolhofzwam

Staat in het bouwvlek en op 3 meter uit de gevel van het beoogde woonhuis. De kroon is aan deze zijde 11 meter breed en hangt hiermee 8 meter over het beoogde woonhuis heen. De kroon van de boom begint op circa 4,5 meter. Gezien de overhang kan deze door snoei niet worden teruggedrongen omdat hierbij zoveel kroonvolume verloren zou gaan dat de boom dit niet zou overleven.

De boom is aangetast door doolhofzwam en heeft een matige toekomstverwachting. Dit houdt in dat uitval van de boom, kan worden verwacht binnen 10 jaar.

Het advies is dan ook de boom te vellen.

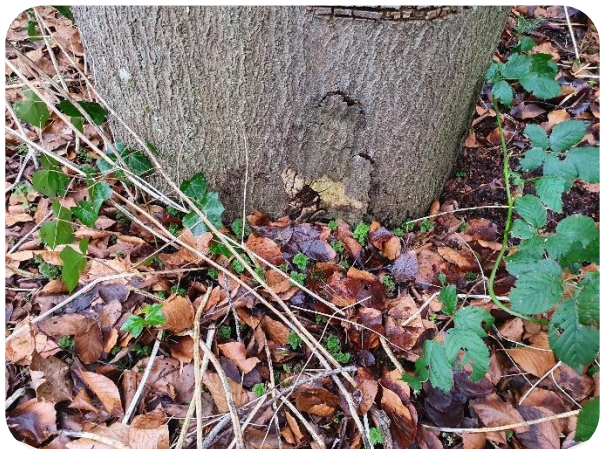
Foto 4: boomnr. 17, afstervend cambium door aantasting honingzwam.

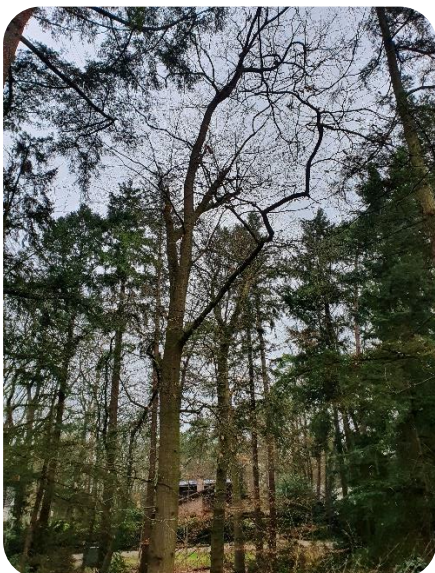
Foto 5: boomnr. 25, onderstandig

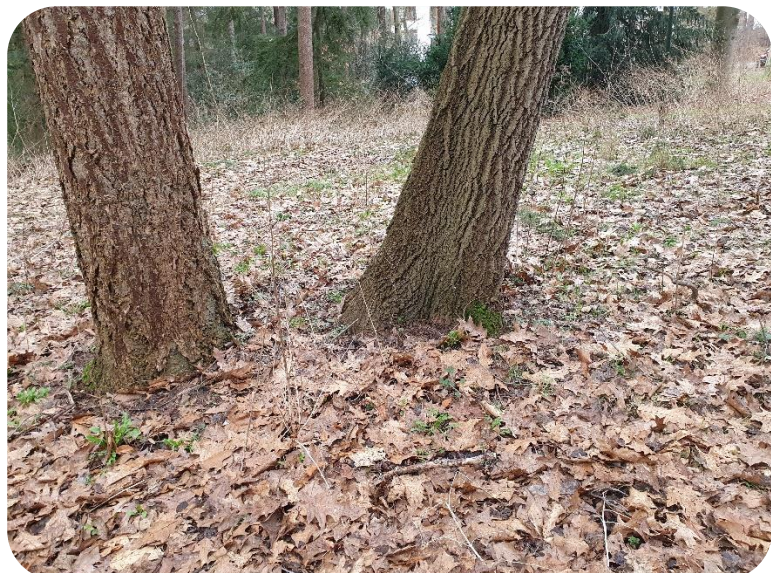
Foto 6: boomnr. 31 in nauwe concurrentie met boom 30

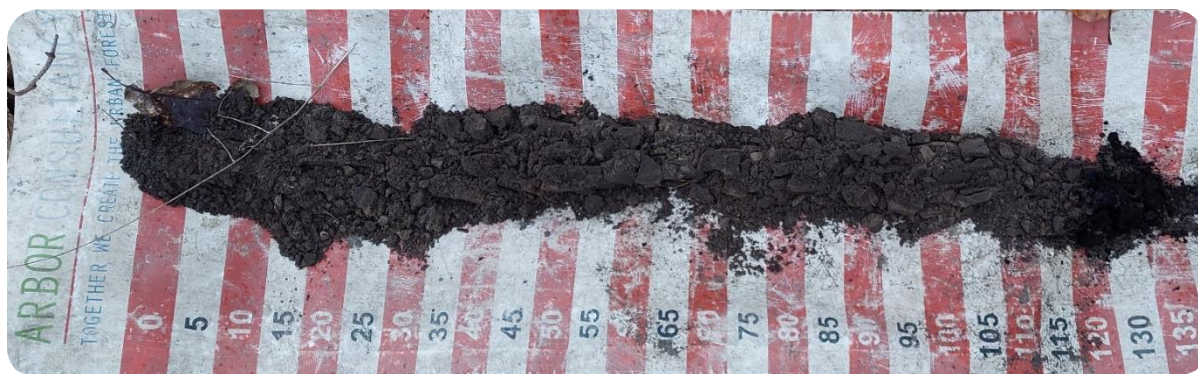
Sleuf	Boom-nr.	Beschrijving bodem	Beschrijving beworteling
1.	3 NW-zijde	0-10 rijke toplaag 10-120 humushoudend zand (wisselend in org. stof) >120 veenachtig materiaal	Matig intensieve, fijne beworteling met wortels tot circa 1,5 cm in diameter. Vanaf circa 80 cm diepte is de beworteling extensiever en fijner.

Foto 7: bodemprofiel 1, boomnr. 3

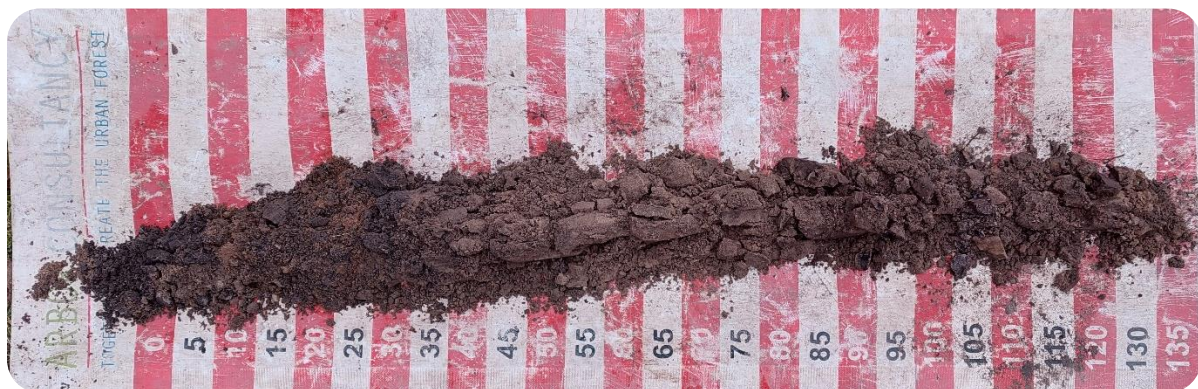
7.	43 NW-zijde	0-5 toplaag/zode 5-40 matig humushoudend zand (puinhoudend) 40-90 humusarm zand >90 matig humushoudend zand	Matig Intensieve, fijne beworteling met wortels tot circa 0,5 cm in diameter tot een diepte van 15 cm. Dieper is de beworteling zeer extensief. Op 50 cm diepte zijn enkele wortels tot 2 cm dikte aangetroffen.

Foto 8: bodemprofiel 2, boomnr. 43

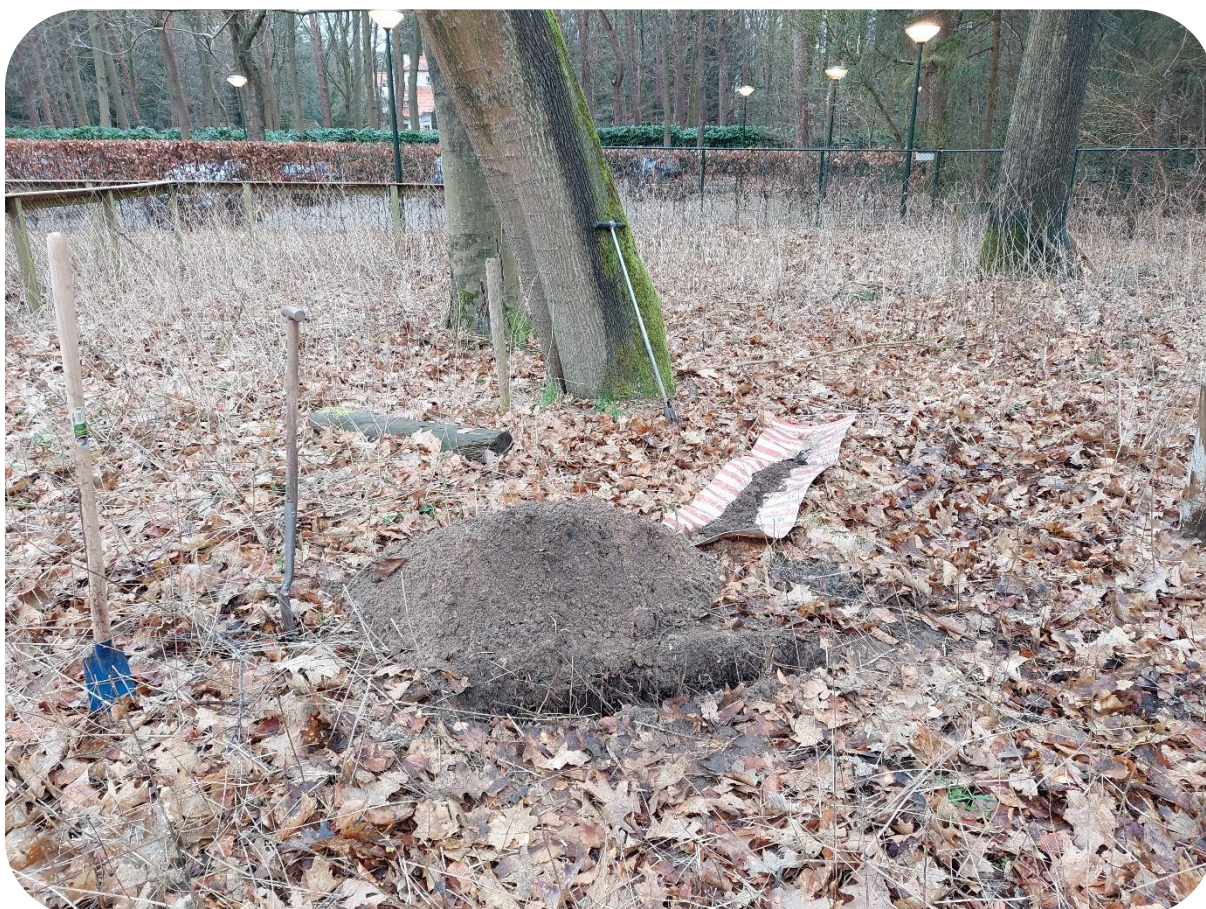
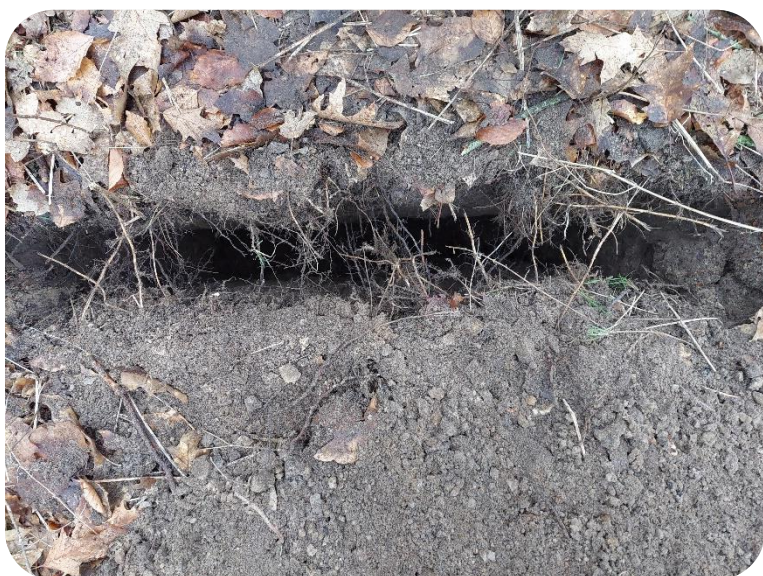
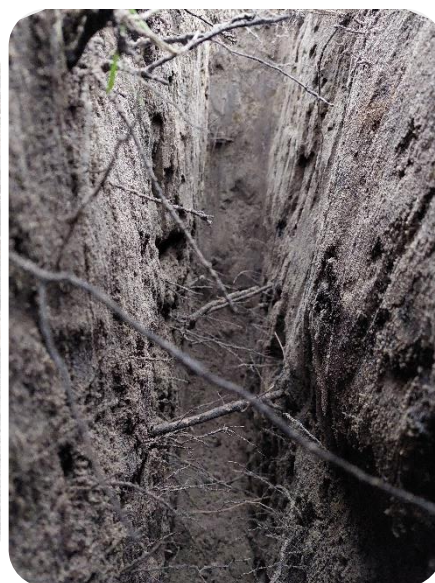
Op basis van het onderzoek bevinden zich geen cruciale stabiliteitswortels binnen de beoogde bouwvlek. De ondergrondse benaderbaarheid (minimale ontgravingsafstand) bedraagt minimaal 2 meter. Bovengronds bedraagt de benaderbaarheid minimaal 14 meter. De boom hangt over het beoogde woonhuis heen en behoeft forse snoei (innemen met minimaal 3 meter) om de bouwwerkzaamheden mogelijk te maken. De boom zal relatief snel hergroeien. De nieuw gevormde takken kunnen als gevolg van de snoei minder goed zijn aangehecht. Hierdoor zal de boom naar verwachting eens per 3 tot 5 jaar moeten worden gesnoeid. Daarnaast valt te verwachten dat de nieuwe eigenaren 'overlast' zullen ervaren van de boom in de vorm van schaduw over een groot deel van het perceel. Daarnaast vormen Amerikaanse eiken regelmatig dood hout, wat boven een bewoont perceel regelmatig verwijderd moet worden.

Foto 8: proefsleuf 1, boom nummer 3 op perceelsgrens

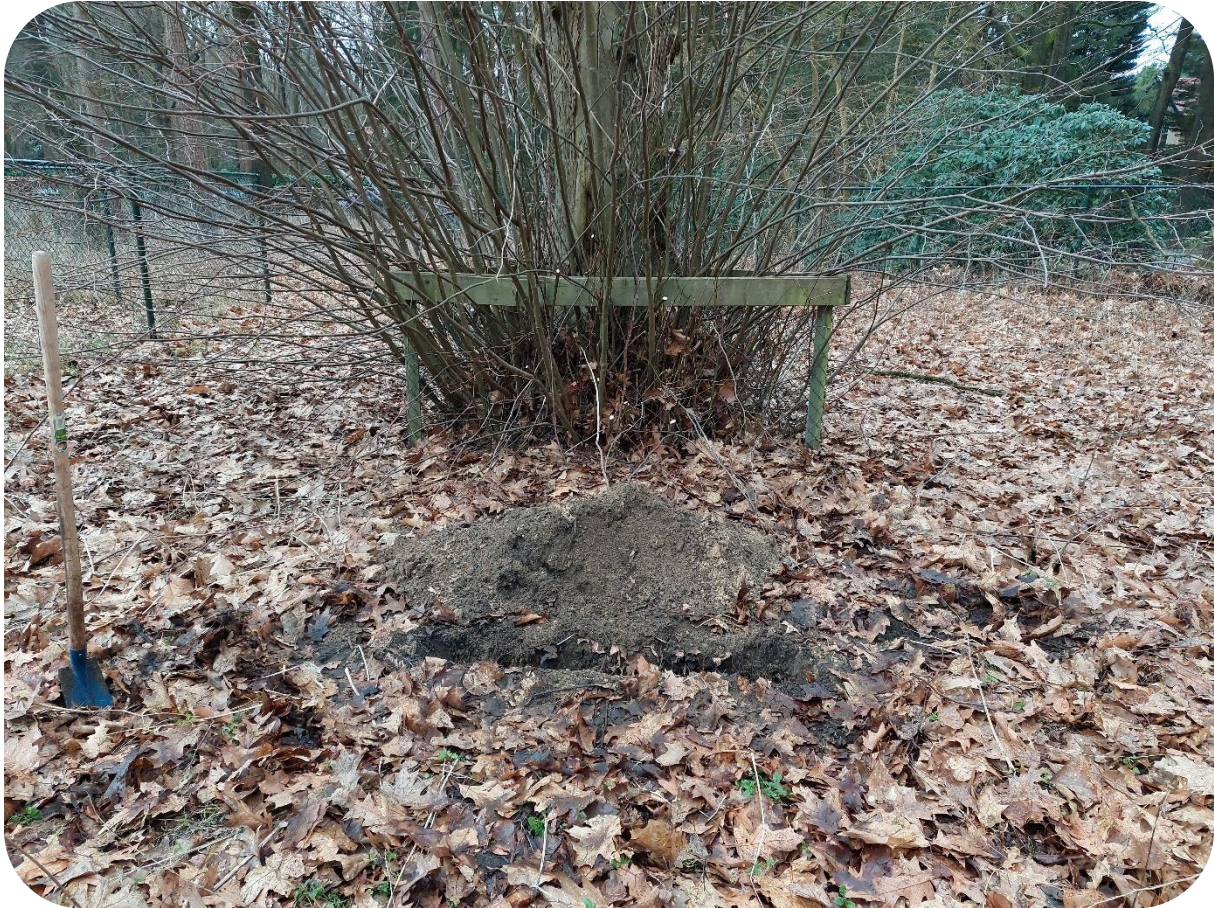
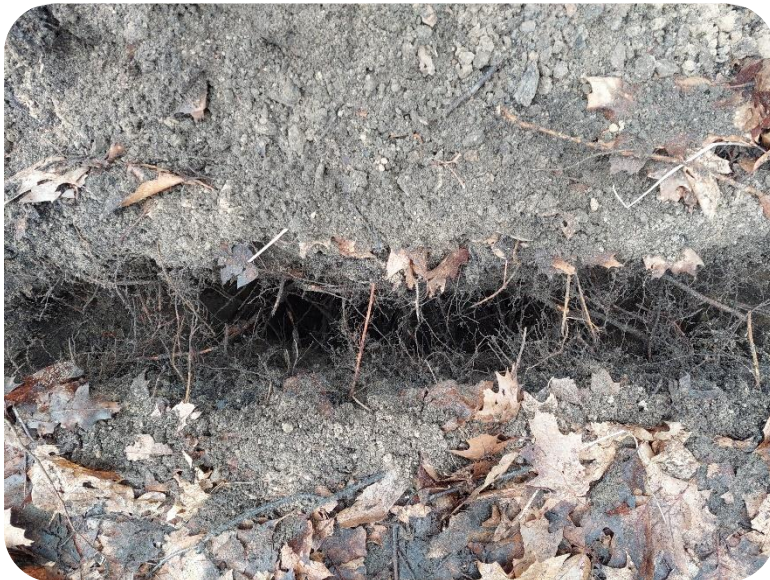
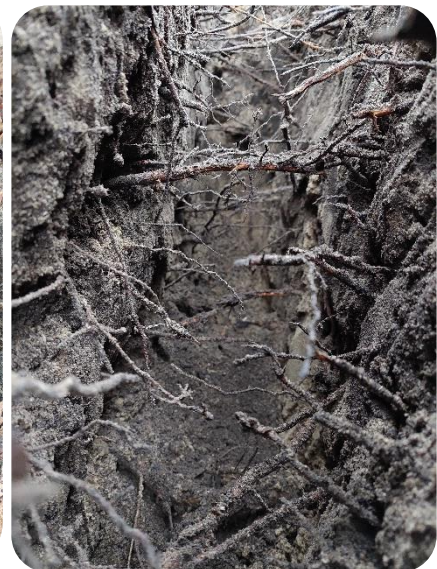
Foto 11: proefsleuf 2, boom nummer 8 op 2 meter uit de boom

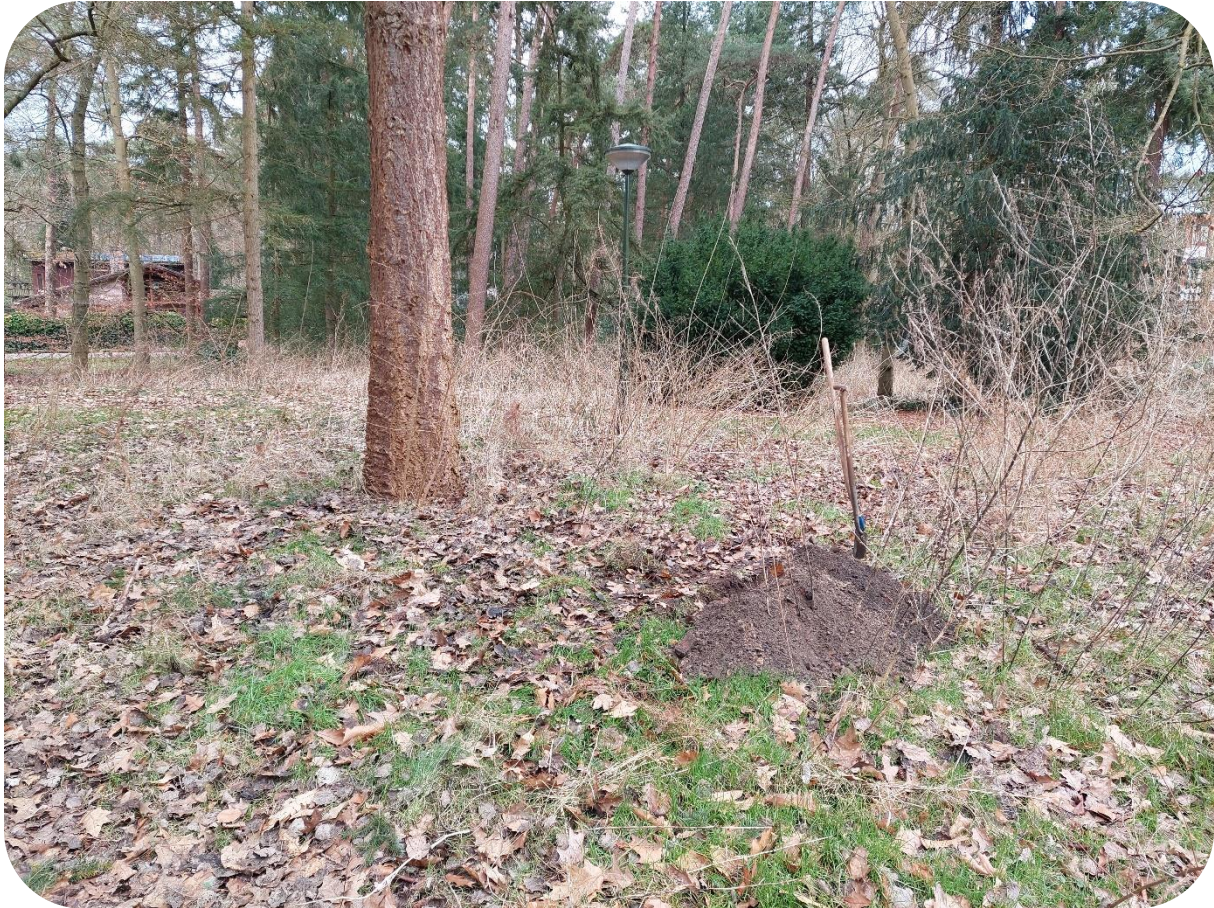
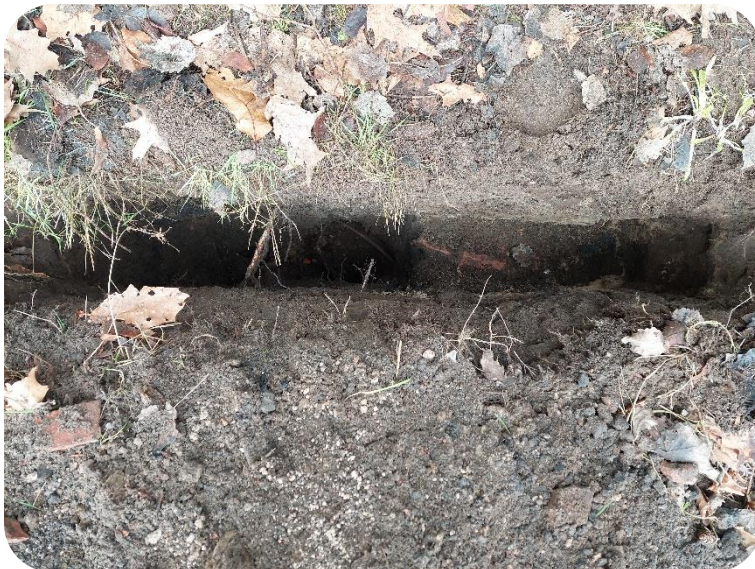
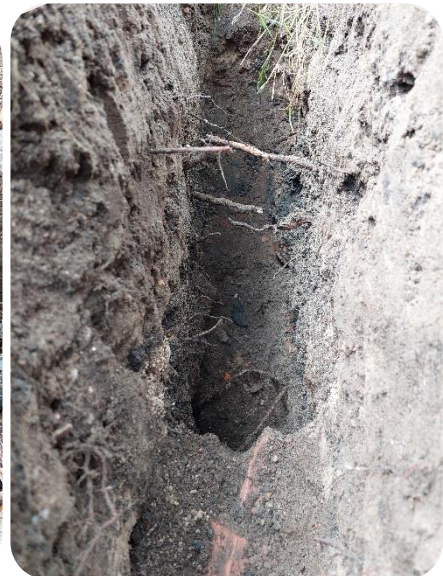
3.	16 ZO-zijde	0-10 rijke toplaag 10-120 humushoudend zand (puinhoudend) >120 veenachtig materiaal	Extensieve, fijne beworteling met wortels tot circa 1 cm in diameter. Vanaf circa 60 cm diepte is de beworteling extensiever. Vanaf deze diepte is veel puin aanwezig.

Foto 14: proefsleuf 3, boom nummer 16 op 2,5 meter uit de boom

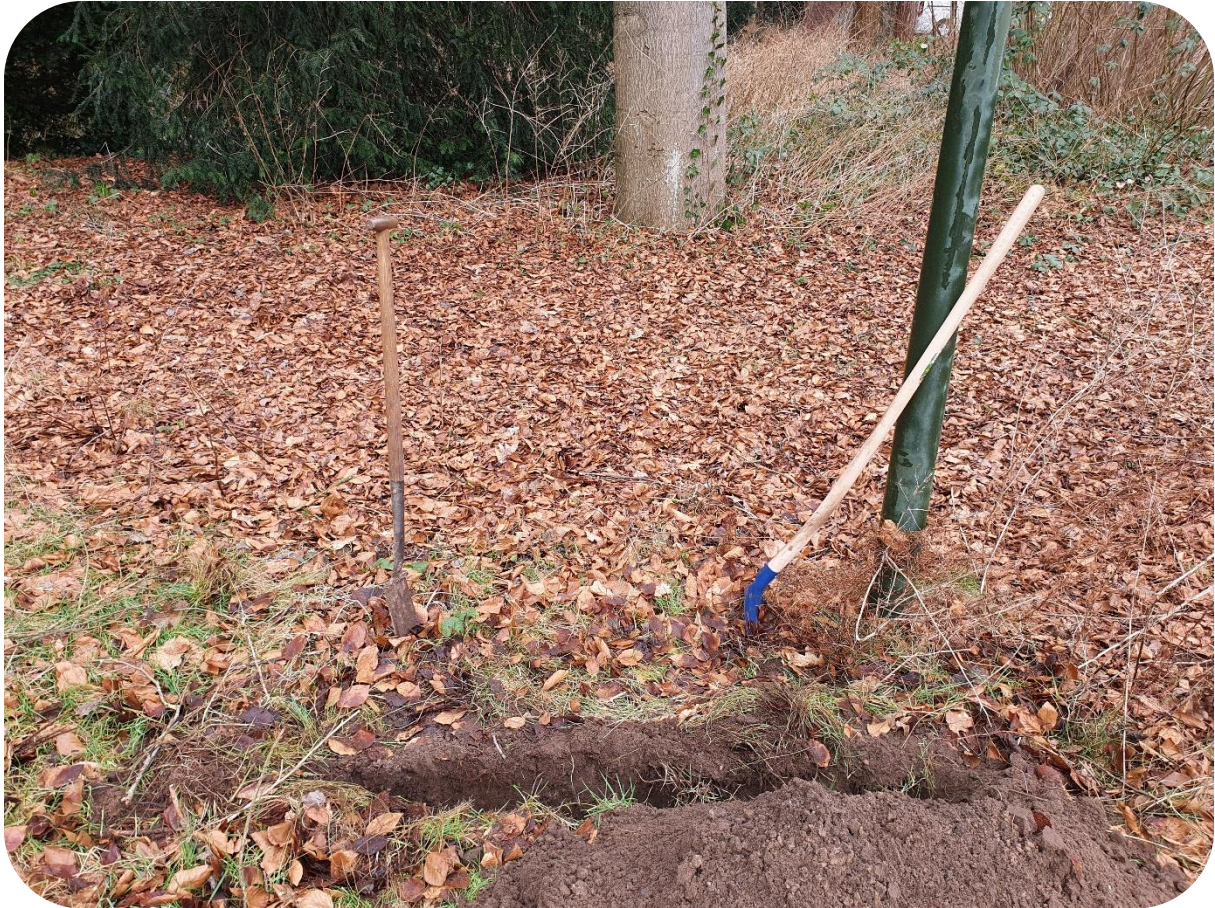
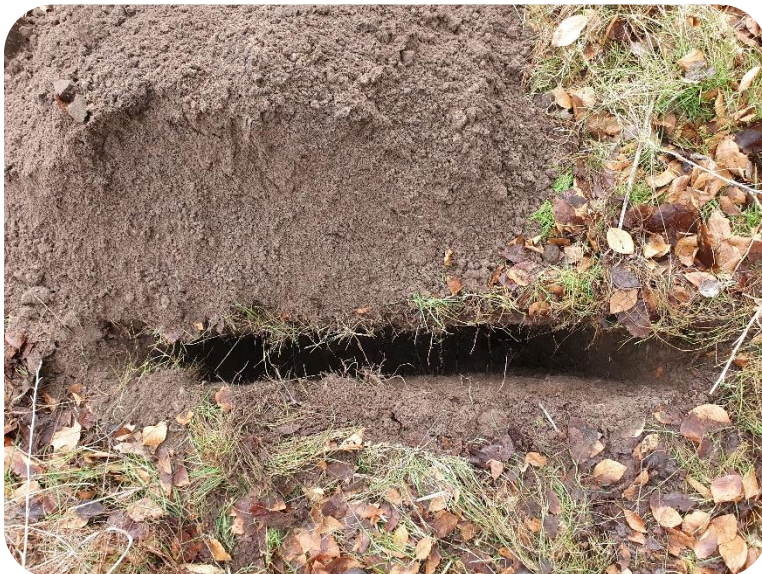
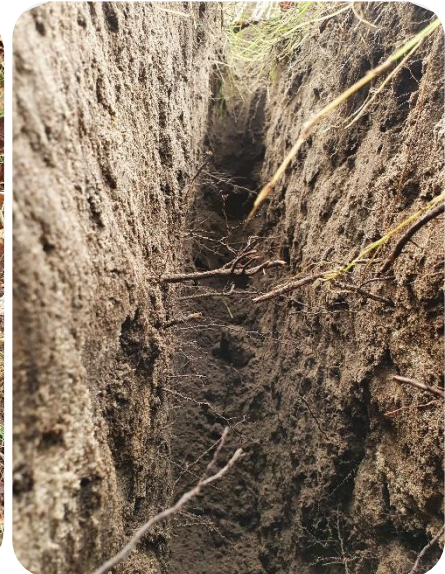
4.	17 ZO-zijde	0-10 rijke toplaag 10-120 matig humushoudend zand (puinhoudend) >120 veenachtig materiaal	Extensieve, fijne beworteling met wortels tot circa 1 cm in diameter. Vanaf circa 70 cm diepte is de beworteling extensiever.

Foto 17: proefsleuf 4, boom nummer 17, op circa 5 meter uit de boom

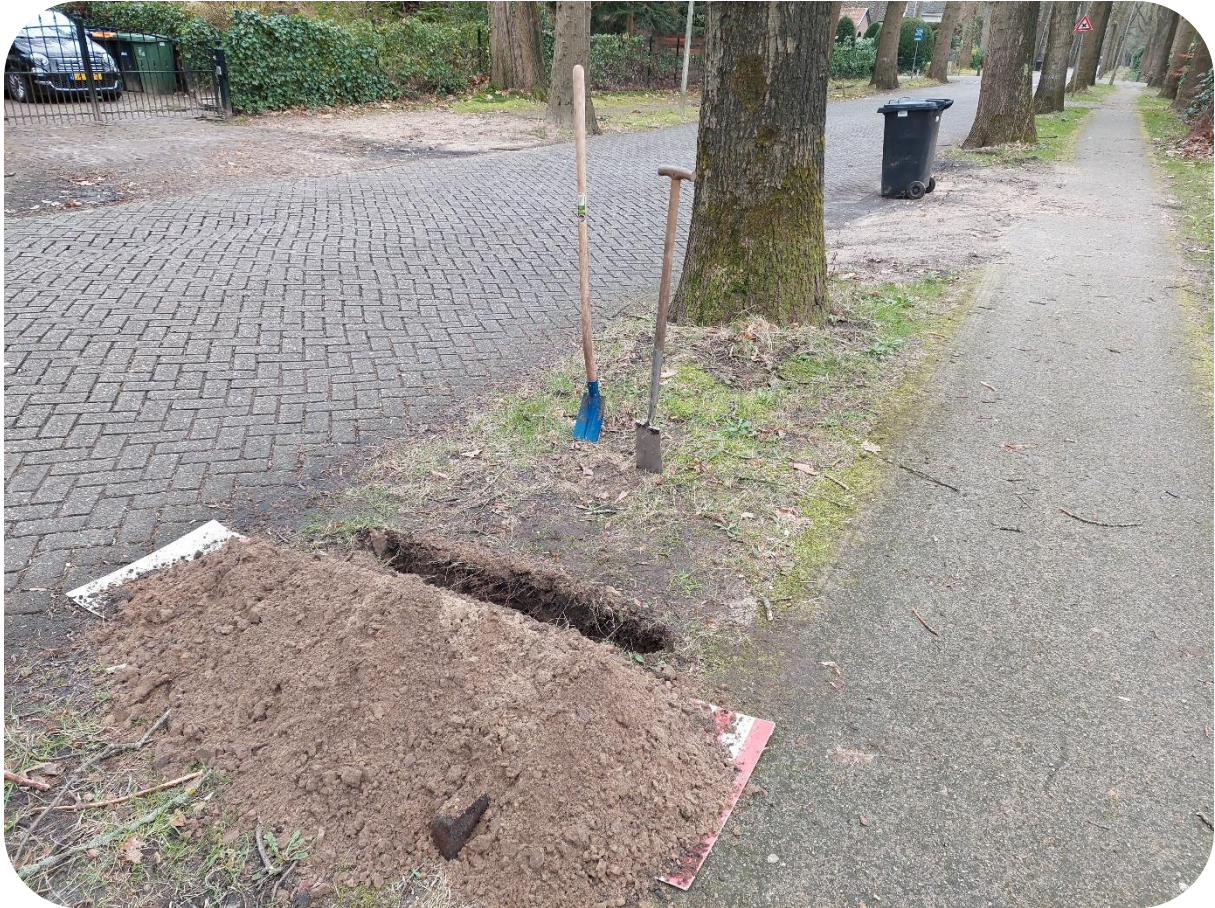
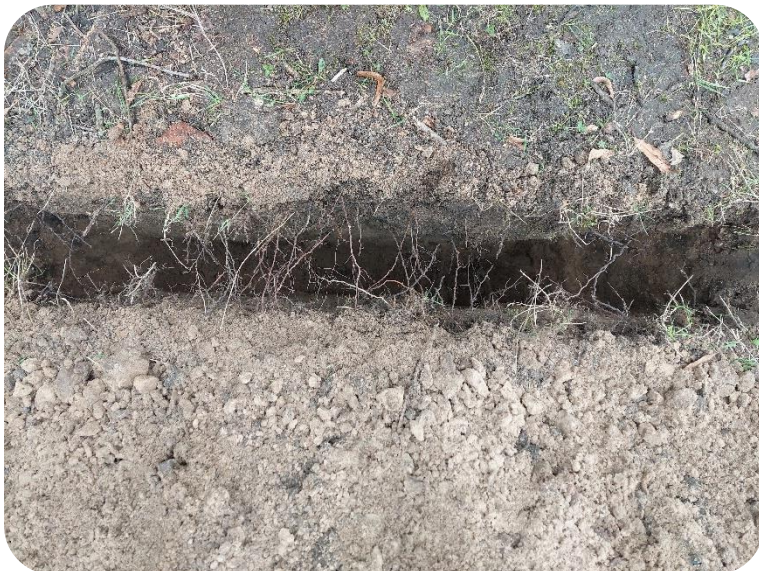
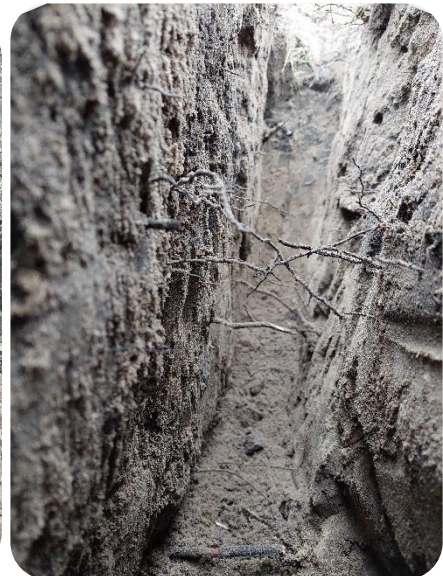
5.	42 ZO-zijde	0-5 toplaag/zode 5-40 matig humushoudend zand (puinhoudend) 40-90 humusarm zand >90 matig humushoudend zand	Matig Intensieve, fijne beworteling met wortels tot circa 0,5 cm in diameter tot een diepte van 15 cm. Dieper is de beworteling zeer extensief.

Staat op ongeveer 2,5 meter uit de te realiseren inrit. (gemeentelijke boom). Uit de proefsleuven is gebleken dat bij aanleg van de inrit op de geplande locatie, nauwelijks wortelschade is te verwachten, mits de boom niet dichterbij wordt genaderd dan 2 meter. Eventuele kabel en leidingtracés moeten zo veel als mogelijk in het hart van de oprit worden aangelegd.

Foto 20: proefsleuf 5, nabij boom nummer 42, op circa 2 meter uit de boom

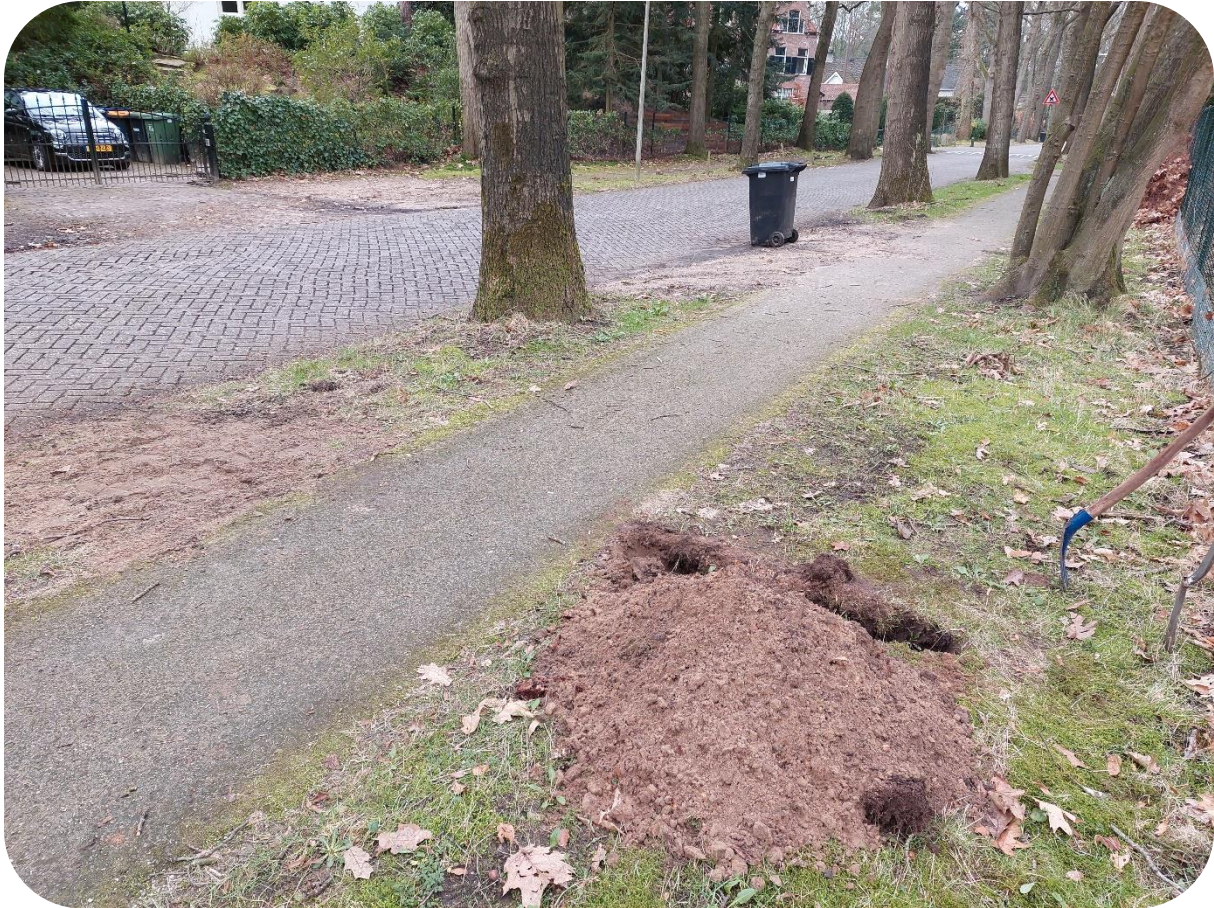
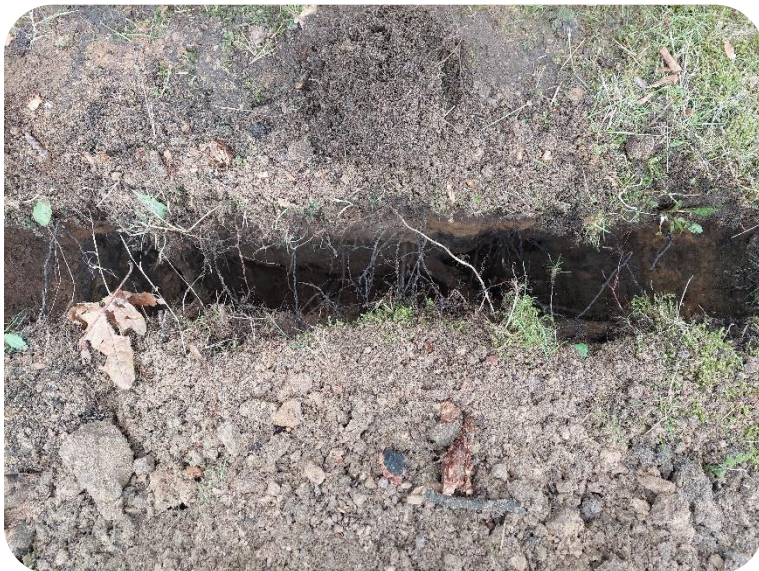
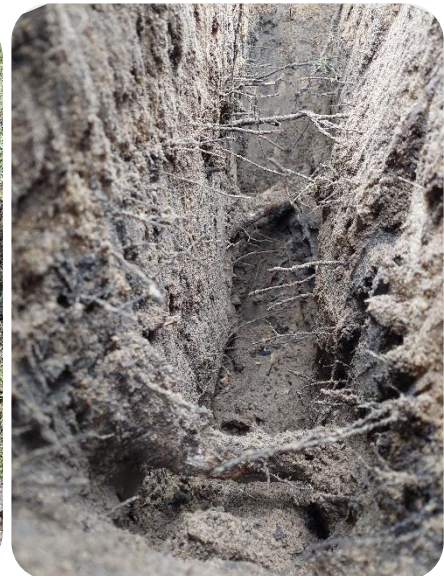
6.	42-2 ZO-zijde	0-5 toplaag/zode 5-40 matig humushoudend zand (puinhoudend) 40-90 humusarm zand >90 matig humushoudend zand	Matig Intensieve, fijne beworteling met wortels tot circa 0,5 cm in diameter tot een diepte van 15 cm. Dieper is de beworteling zeer extensief. Vanaf een diepte van 60 cm zijn enkele dikkere wortels aangetroffen tot 2 cm in diameter.

Foto 23: proefsleuf 6, nabij boom nummer 42, ten noorden van voetpad

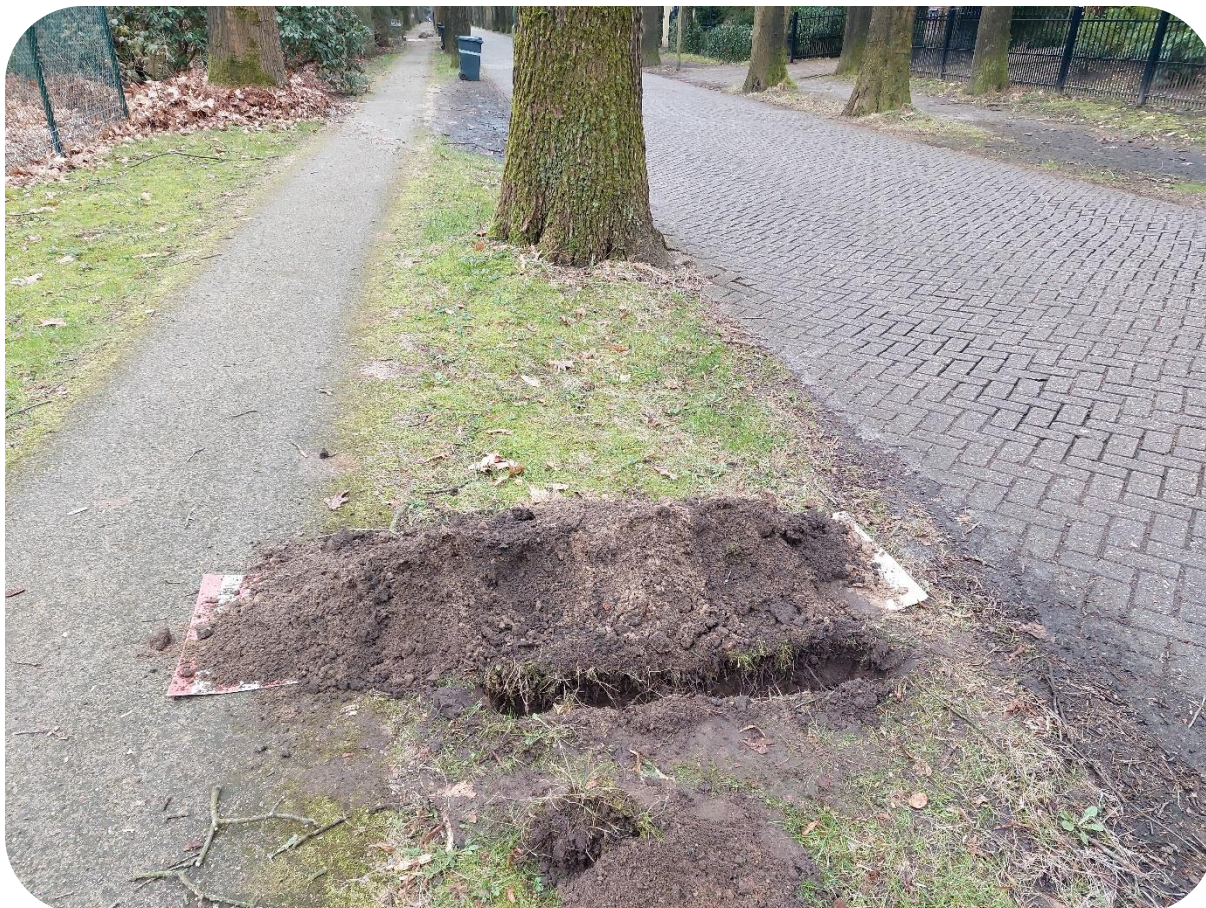
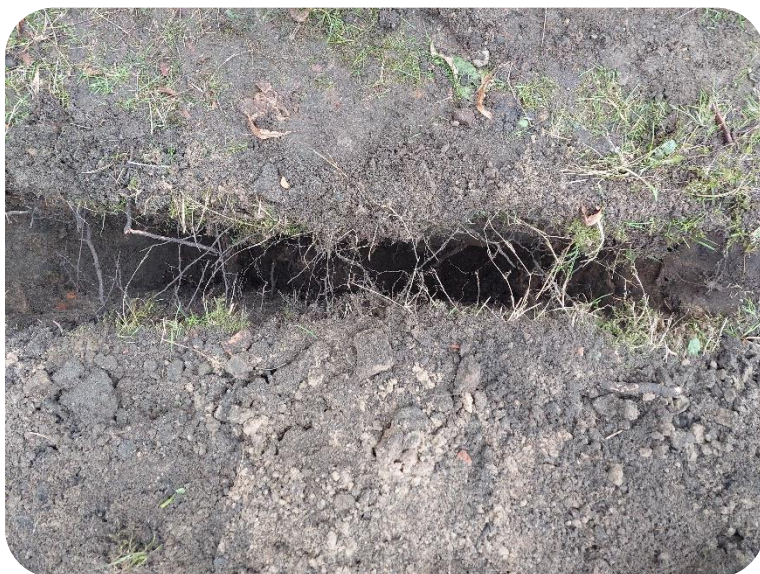
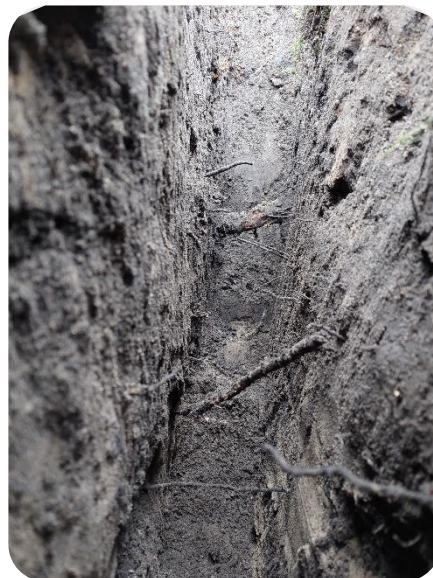
Staat op ongeveer 4 meter uit de te realiseren inrit. (gemeentelijke boom). Uit de proefsleuven is gebleken dat bij aanleg van de inrit op de geplande locatie, nauwelijks wortelschade is te verwachten, mits de boom niet dichterbij wordt genaderd dan 2 meter. Eventuele kabel en leidingtracés moeten zo veel als mogelijk in het hart van de oprit worden aangelegd.

Foto 26: proefsleuf 7, nabij boom nummer 43, op circa 3 meter uit de boom

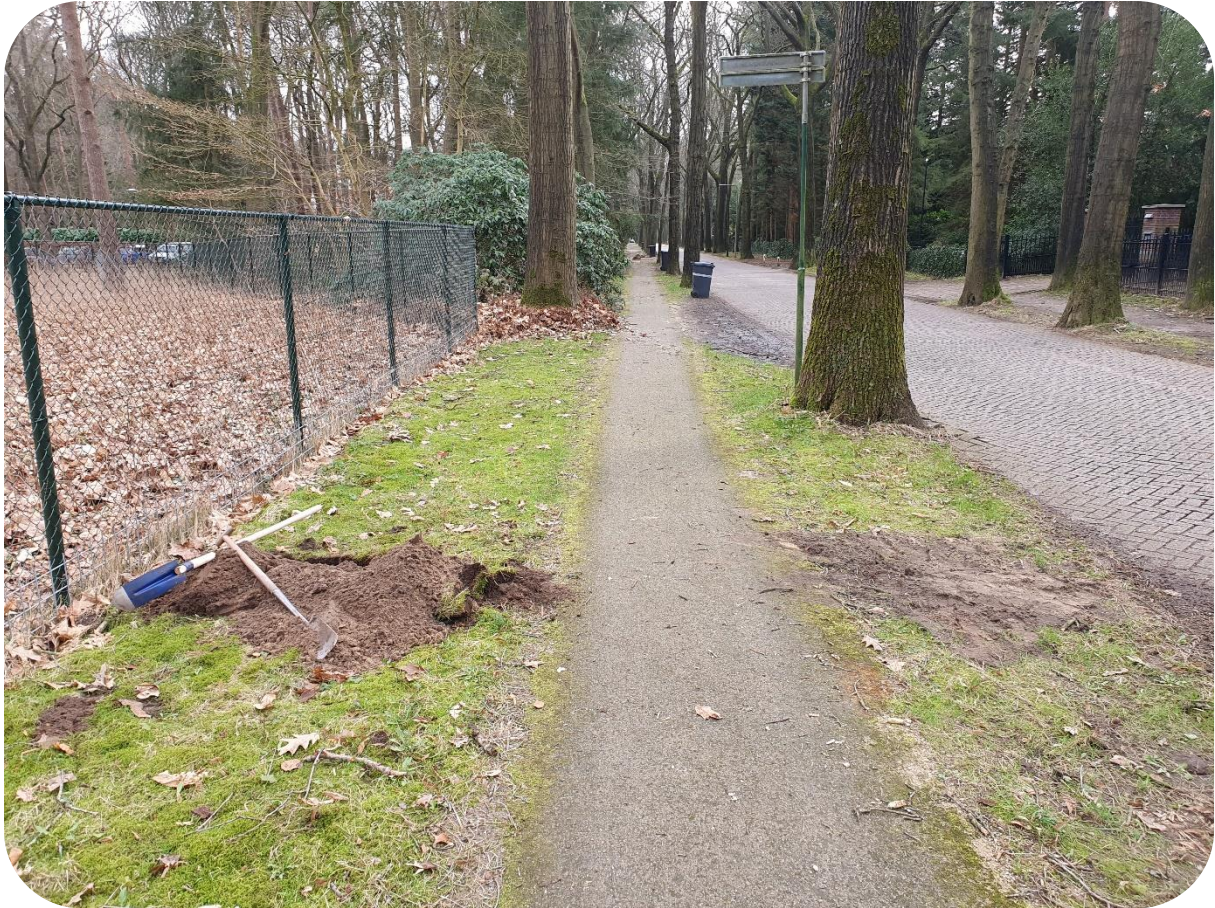
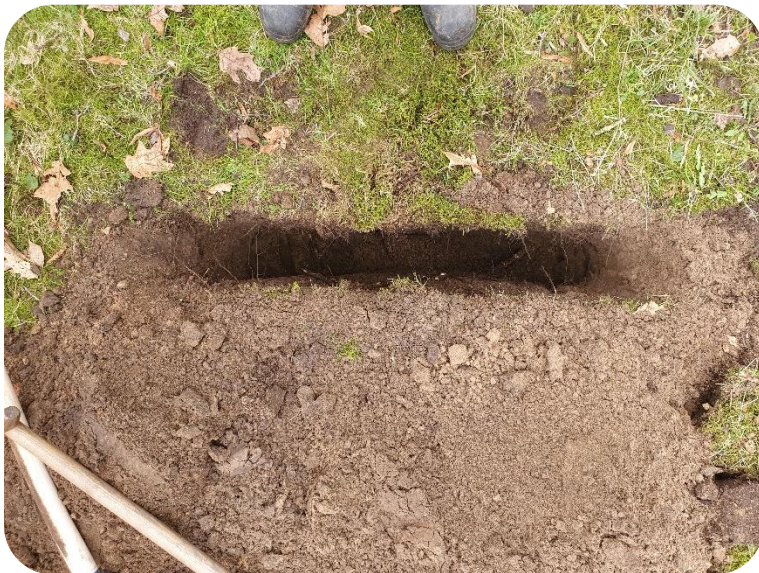
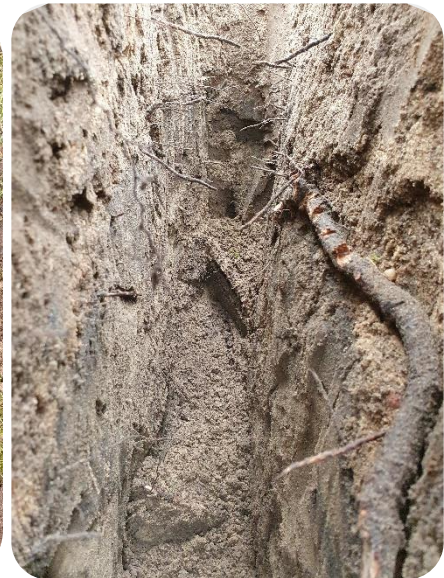
8.	43-2 NW-zijde	0-5 toplaag/zode 5-40 matig humushoudend zand (puinhoudend) 40-90 humusarm zand >90 matig humushoudend zand	Matig Intensieve, fijne beworteling met wortels tot circa 0,5 cm in diameter tot een diepte van 15 cm. Dieper is de beworteling zeer extensief. Vanaf een diepte van 60 cm zijn enkele dikkere wortels aangetroffen tot 2 cm in diameter.

Foto 29: proefsleuf 8, nabij boom nummer 43, ten noorden van voetpad
