BOMEN EFFECT ANALYSE

Inbreiding Dalweg 1B/1C te Zeist

Datum: 29-8-2023
Project: B12322
Versie: 5

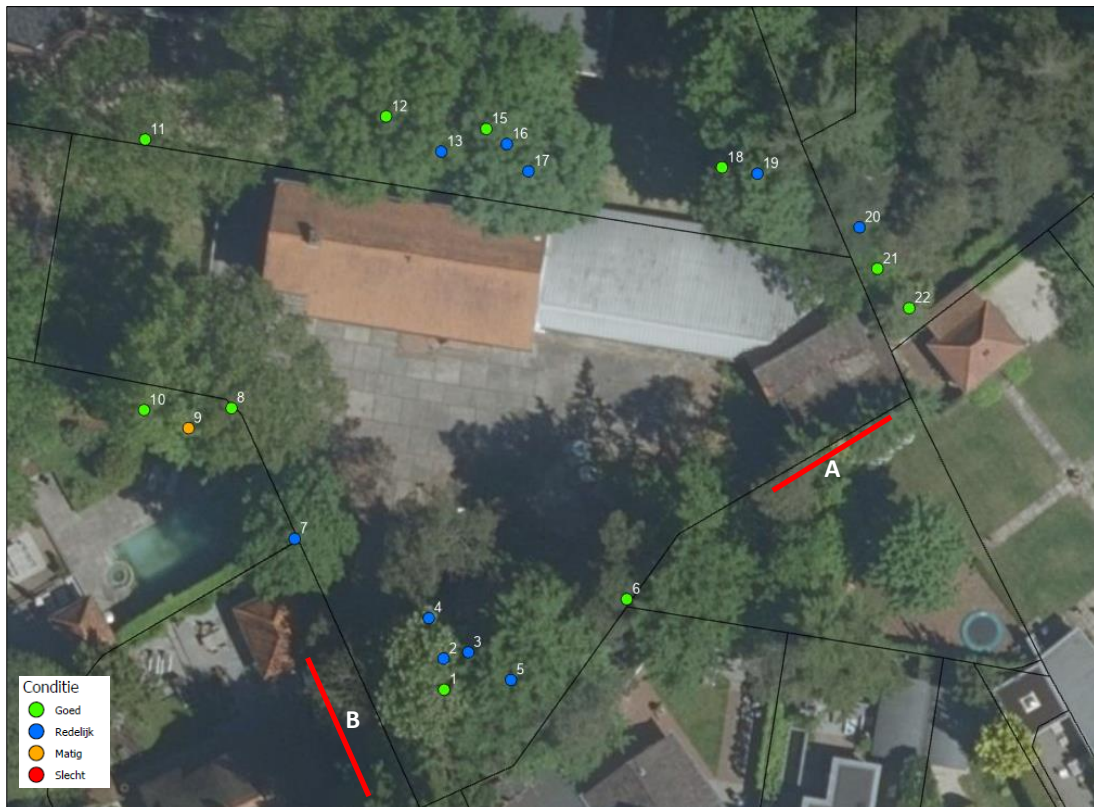
Luchtfoto met boomposities en conditiebeoordeling, zie ook bijlage 3

De gemiddelde conditie van de bomen is redelijk tot goed. Met name de grove dennen zijn als redelijk beoordeeld gezien de licht verminderde naaldbezetting en relatief kleine naalden. De Amerikaanse eik en esdoorn zijn beoordeeld met een goede conditie. Ten aanzien van de kwaliteit van bomen zijn de meeste bomen redelijk tot goed beoordeeld. Noemenswaardig is de onderstandige groei van een grove den (nr. 3) die beperkt toekomstperspectief heeft. Dit geldt ook voor een esdoorn (nr. 9) die niet op eigen grond staat. Bij enkele bomen is de klimop doorgezaagd. In de kroon van bomen 2, 4, 5 en 8 is (licht) dood hout aanwezig. In de kroon van een grove den (nr. 2) hangt een gebroken tak die potentieel uit kan vallen. In de kroon van de enige beuk (nr. 5) ligt een loshangend stuk hout. De boomkroon van deze beuk concurreert met een grove den van de buren (Dalweg 3). De toekomstverwachting van de bomen is voor de meeste bomen hoog. Zie ook bijlage 2.

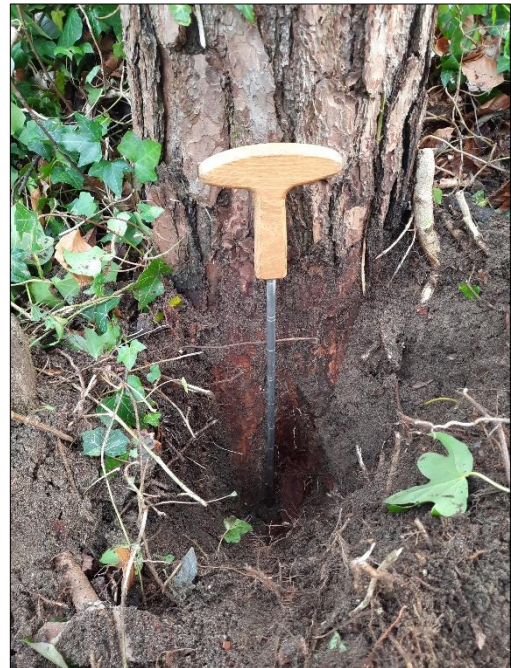
Om uitsluitel te krijgen over de eventuele ophoging is er een stamvoet vrijgegraven van een grove den (nr. 2). Dit is relevant omdat er twee parkeerplaatsen worden toegevoegd. Deze plekken dienen op een goed begaanbare maaiveldhoogte te liggen en niet op een ophoging. Het risico op afgraven van de ophoging is dat er ook wortels verloren zouden gaan. De stamvoet is tot 40 cm onder het maaiveld afgegraven en bestaat uit matig humeus, matig fijn zand wat extensief is doorworteld. Er zijn geen duidelijke wortelaanlopen te zien en nauwelijks fijnere beworteling van de bomen. Het vermoeden bestaat dat er al geruime tijd geleden een ophoging rond de stamvoet heeft plaatsgevonden welke inmiddels is begroeid met braam, klimop en diverse zaailingen van bomen (esdoorn, kastanje).

Foto rechts: vrijgegraven stamvoet van boom 2 waarbij wortelaanzet ontbreekt

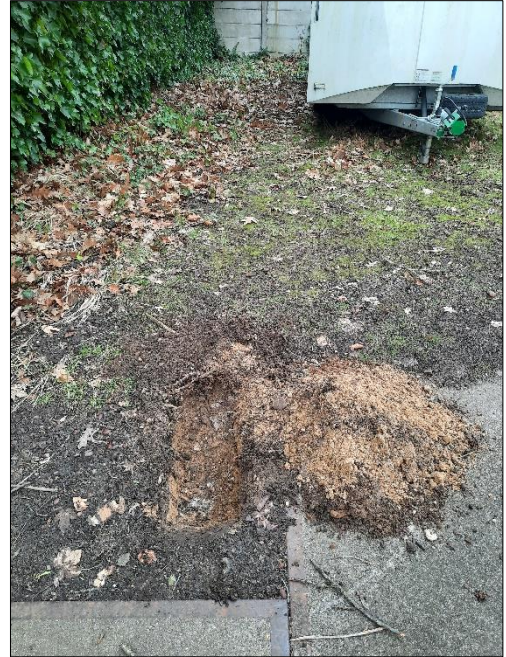
De 2^e locatie is gelegen onder de boomkroon van een volwassen Amerikaanse eik (nr. 8). De boomkroon hangt zo'n 10 meter boven de projectlocatie waardoor verwacht mag worden dat er ook wortels aanwezig zijn. Tijdens de werkzaamheden zal er een begeleidend boomdeskundige aanwezig zijn. Er is in het tuinpad (rode lijn) een oppervlakkige proefsleuf gegraven, vanwege de hoeveelheid grind en puin kon er niet verder gegraven worden dan 20 cm. Er zijn enkele fijne wortels tot 1 cm dikte aangetroffen in noordelijke richting. Het profiel is zeer schraal en bestaat uit grind en grof zand.

Foto rechts: oppervlakkige sleuf in toekomstig tuinpad.

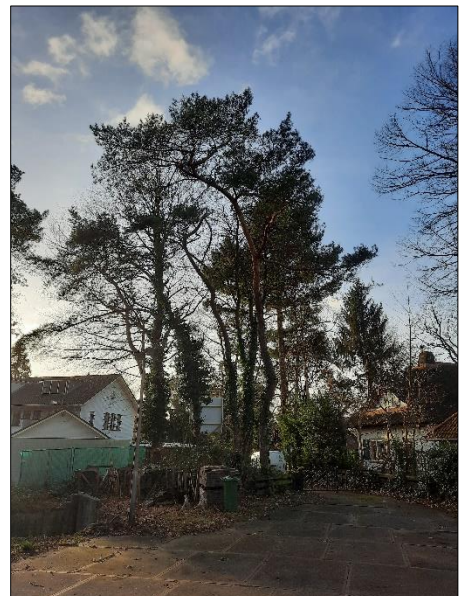
Deze bomen zijn een waardevol element bij binnenkomst van het terrein. Het terrein wordt ingericht als parkeerplaats met verharding grofweg op de plaats waar momenteel stelconplaten liggen. Bij boom 5 (volwassen beuk) worden twee parkeervakken gesitueerd tot kort op de stam. Gezien er gesaneerd gaat worden om de locatie toekomstbestendig te maken, is hier geen belemmering. In het groenvak waar in de onderstaande bomen 1 t/m 6 staan ingetekend zullen 7 nieuwe grove dennen worden aangeplant. Er worden dus 5 bomen gekapt vanwege de sanering, maar er worden 7 bomen teruggeplant, een positief resultaat van + 2 bomen.

Foto rechts: overzichtfoto van boomgroep 1-6

In het nieuwe ontwerp komen twee langsparkeervakken nabij bomen 1, 2 en 4. Deze bomen worden in de situatie met sanering gekapt zodat er ruimte ontstaat voor de parkeervakken en een grotere aaneengesloten groene zone kan herplant worden ter compensatie.

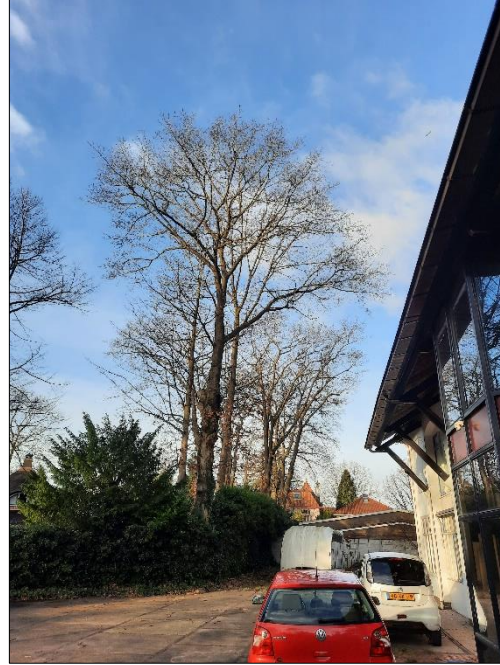
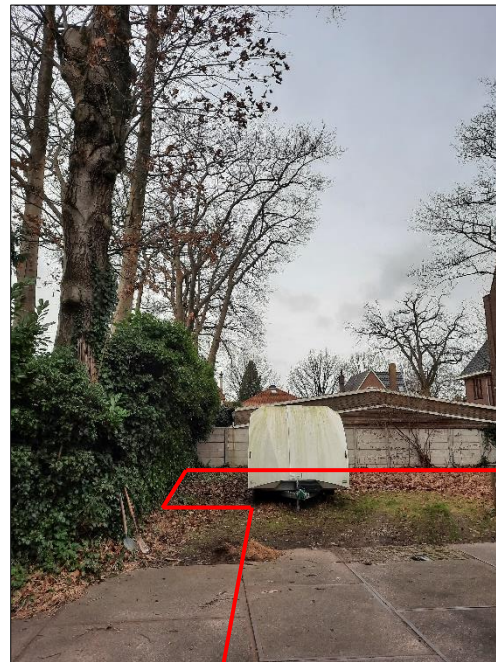
Op circa 1,5 meter uit het hart van boom 8 wordt een tuinpad aangelegd en een haag ingeplant. De bebouwing bevindt zich op circa 3,3 meter uit de boom. Dit zijn relatief korte afstanden, maar er is voldoende ruimte voor hijswerk. Belangrijk is dat het een enkele bouwlaag is, enkel de begane grond. Het afgraven ten behoeve van fundering dient met zorgvuldigheid te gebeuren omdat niet uitgesloten kan worden dat er beworteling aanwezig is. Door de puinfundering kon niet verder worden gegraven. Ook voor het inplanten van de haag en aanleggen van tuinpad dient zorgvuldig te worden gewerkt. Het bouwen tot de erfgrans dient verder zorgvuldig te gebeuren in relatie tot de klimop. Deze is waardevol als groene barrière en als voedselbron voor nectar. De aannemer zal er zorg voor dragen dat de werkzaamheden zorgvuldig worden uitgevoerd. Mocht er beworteling worden aangetroffen dan zal er een boomdeskundige worden ingeschakeld voor de begeleiding tijdens de werkzaamheden. Op circa 1,5 meter uit het hart van boom 8 wordt een tuinpad aangelegd en een haag ingeplant. De bebouwing bevindt zich op circa 3,3, meter uit de boom. Dit zijn relatief korte afstanden. Hoewel de bomen voldoende zijn opgekroond is de ruimte voor hijswerk beperkt. Belangrijk is dat het een enkele bouwlaag is. Het afgraven ten behoeve van fundering dient met uiterste zorgvuldigheid te gebeuren omdat niet uitgesloten kan worden dat er beworteling aanwezig is. Door de puinfundering kon niet verder worden gegraven. Ook voor het inplanten van de haag en aanleggen van tuinpad dient zorgvuldig te worden gewerkt.

*Afbeelding linksboven: uitsnede ontwerp nabij bomen 7 - 10
Foto rechtsboven: boom 8 van afstand
Foto rechtsonder: detail boom 8 met proefsleuf t.p.v. tuinpad en vanaf rode lijn bebouwing*

- De boomdeskundige is aanwezig bij het bouwrijp maken waarbij stelconplaten worden verwijderd en nutsvoorzieningen worden aangelegd. Specifiek bij boom 7 en 8 is zorgvuldig werken nodig ter voorkoming van beschadigingen van de wortels.

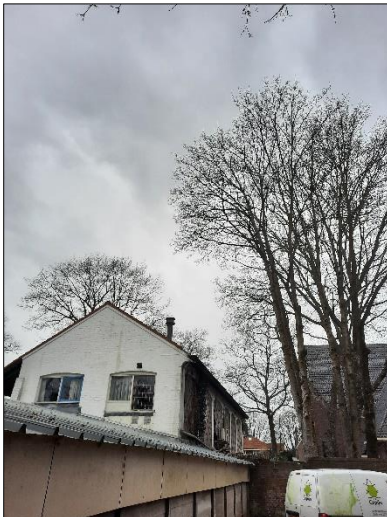
Voor boom 11 geldt dat deze niet behouden kan blijven gezien de zeer korte afstand tot de erfgrans (en daarmee bebouwing). De bomen 12 tot en met 19 staan op enkele meters afstand (circa 3 m) tot de erfgrans en daarmee bebouwing. Specifiek voor bomen 12 tot en met 17 geldt dat de bebouwing hier deels 2 lagen hoog is en hijswerk met de nodige voorzichtigheid dient te gebeuren. Omdat de hijswerkzaamheden vanaf eigen terrein plaatsvinden is er geen belemmering. Voor bomen 20 tot en met 22 geldt dat deze op korte afstand staan (zie foto rechtsonder). Met name boom 21 is een groeikrachtige boom die in de toekomst ver uit kan groeien. Voor de uitvoering van het bouwplan is behoud mogelijk en vormen deze bomen geen directe belemmering. De werkwijze van de uitvoering van de bouw dient zich wat betreft zwaar materieel volledig te concentreren op eigen grond en niet op de omliggende kavels omdat hier risico's zijn op wortelschade. Dit geldt in eerste instantie voor de sloop maar ook voor de nieuwbouw. De aannemer zal zorgdragen dat er met zwaar materieel uitsluitend vanaf eigen grond gewerkt wordt.

Foto linksonder: beeld van boomkronen 12 – 17 in relatie tot bestaande bebouwing die ook 2 bouwlagen hoog is

- De boomdeskundige is aanwezig bij de **sloop** van de laatste restanten van muur en fundering nabij de bomen 12, 13 en 15 – 22. Er wordt specifiek gelet op de voorkomen van schade aan de groeiplaats.

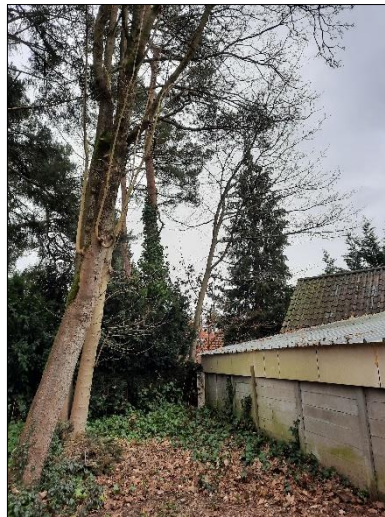
Foto midden onder: bomen 18 en 19 met op de achtergrond boom 20, 21 en 22 (conifeer rechts)

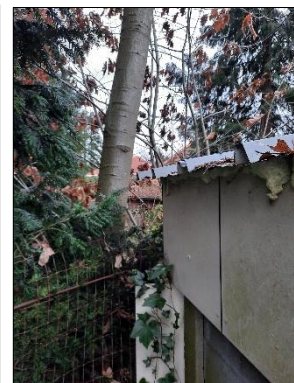
Foto rechtsonder: detail beeld boom 21 met 0,5 meter tot hoek bestaande gevel en overhangende takken waardoor snoei nodig is
