Verkennend bodemonderzoek

Arnhemse Bovenweg 2 te Zeist

Projectnummer: 2022-0607

Datum: 31-10-2022

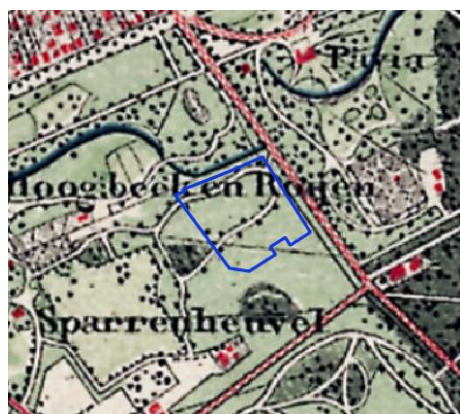
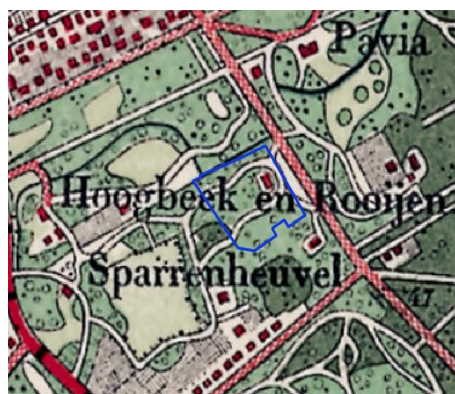
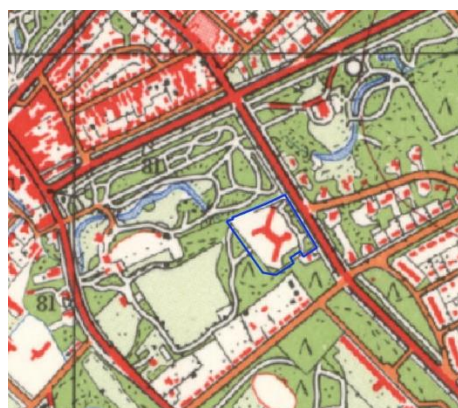
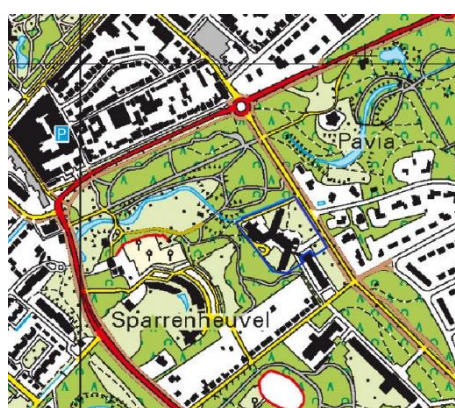
Voor het historisch onderzoek zijn de topografische kaarten van 1890 tot op heden bestudeerd. In onderstaande afbeeldingen zijn van de jaartallen 1893, 1931, 1962, 2021 kaartuitsneden weergegeven (opvolgend).

In de bovenstaande historische kaarten is te zien dat de onderzoekslocatie tot 1962 in gebruik is geweest als landgoed. Hierna is het ontwikkeld tot zorgcomplex en deze functie heeft het terrein momenteel nog steeds. Voor zover bekend hebben er geen ophogingen plaatsgevonden en zijn er geen sloten gedempt.
