VOORMALIGE JUSTITIËLE JEUGDINRICHTING EIKENSTEIN TE ZEIST

WAARDESTELLEND BOUWHISTORISCH ONDERZOEK

Adres: Utrechtseweg 37 t/m 37E 3704 HB Zeist
Kadastrale aanduiding: Gemeente Zeist, Sectie N, nrs. 7872 t/m 7875
Gemeentelijk monument, ongenummerd

oktober 2020

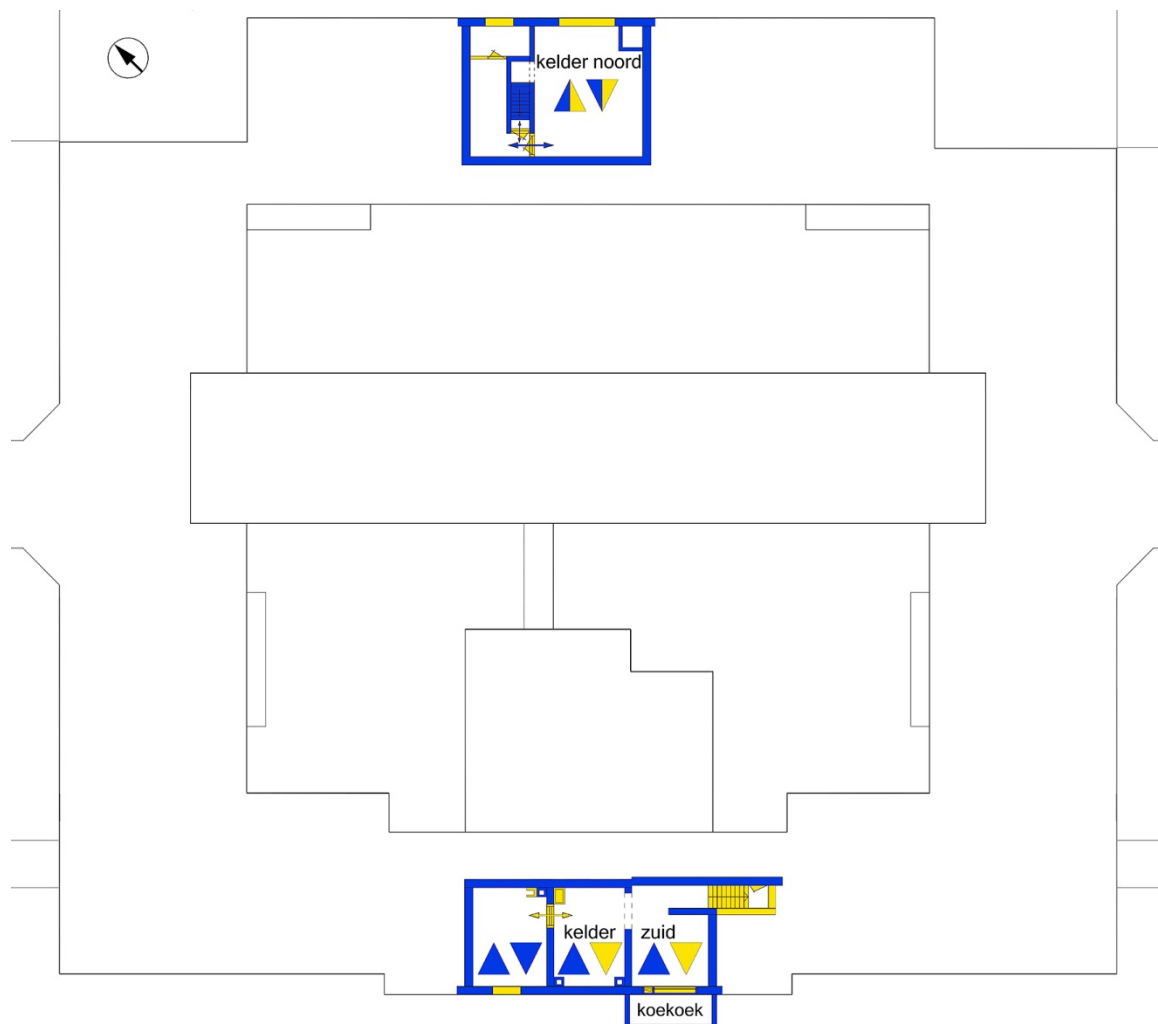
Eikenstein, bouwhistorische waardestelling, monumentale kern kelderverdieping, 2020; noorden is linksboven (RVB; bewerkt door *De Fabryck*). Zie ook p. 88-89.

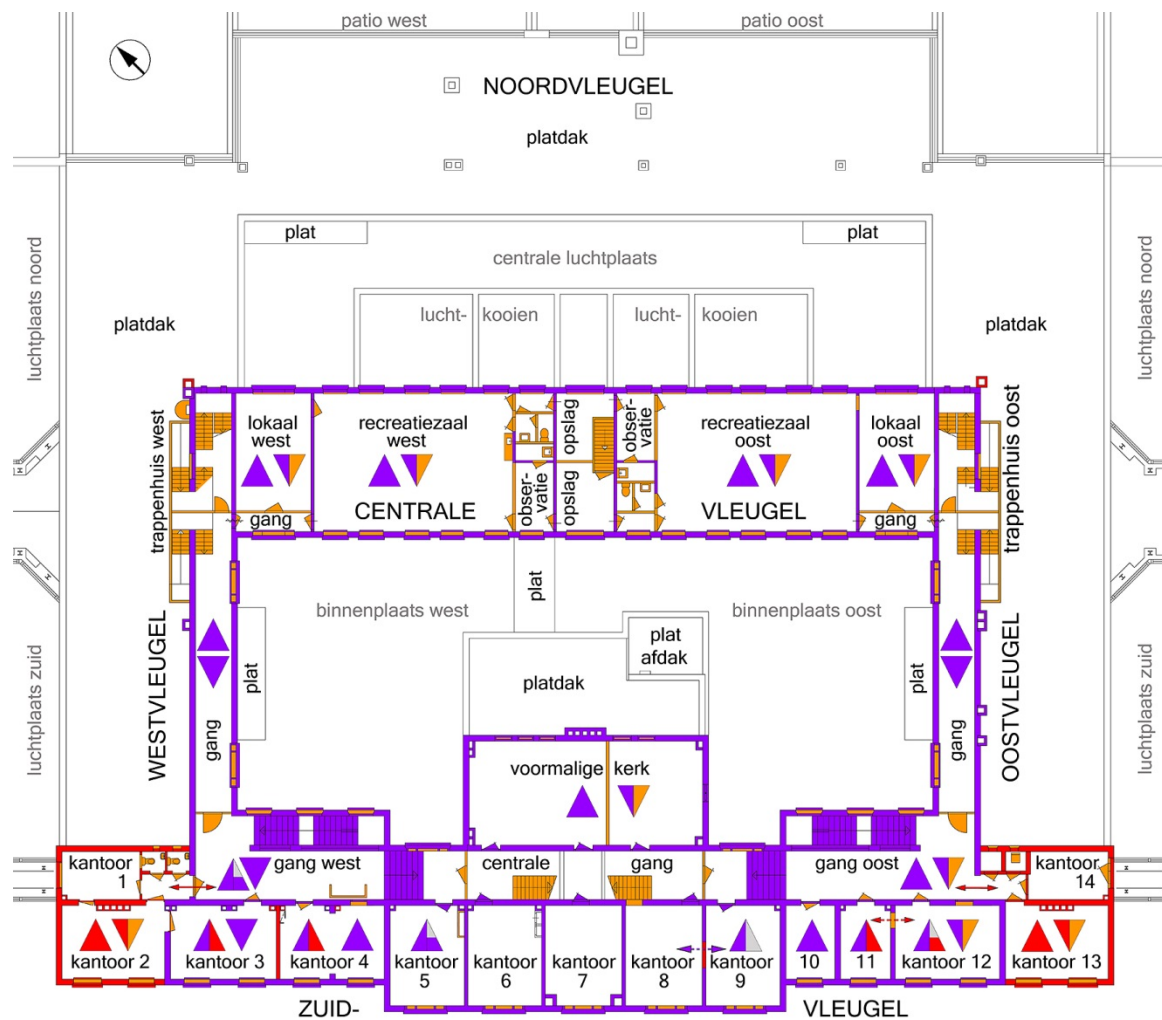
Eikenstein, fasering, monumentale kern eerste verdieping, 2020; noorden is linksboven (RVB; bewerkt door De Fabryck). Zie ook p. 100-107.

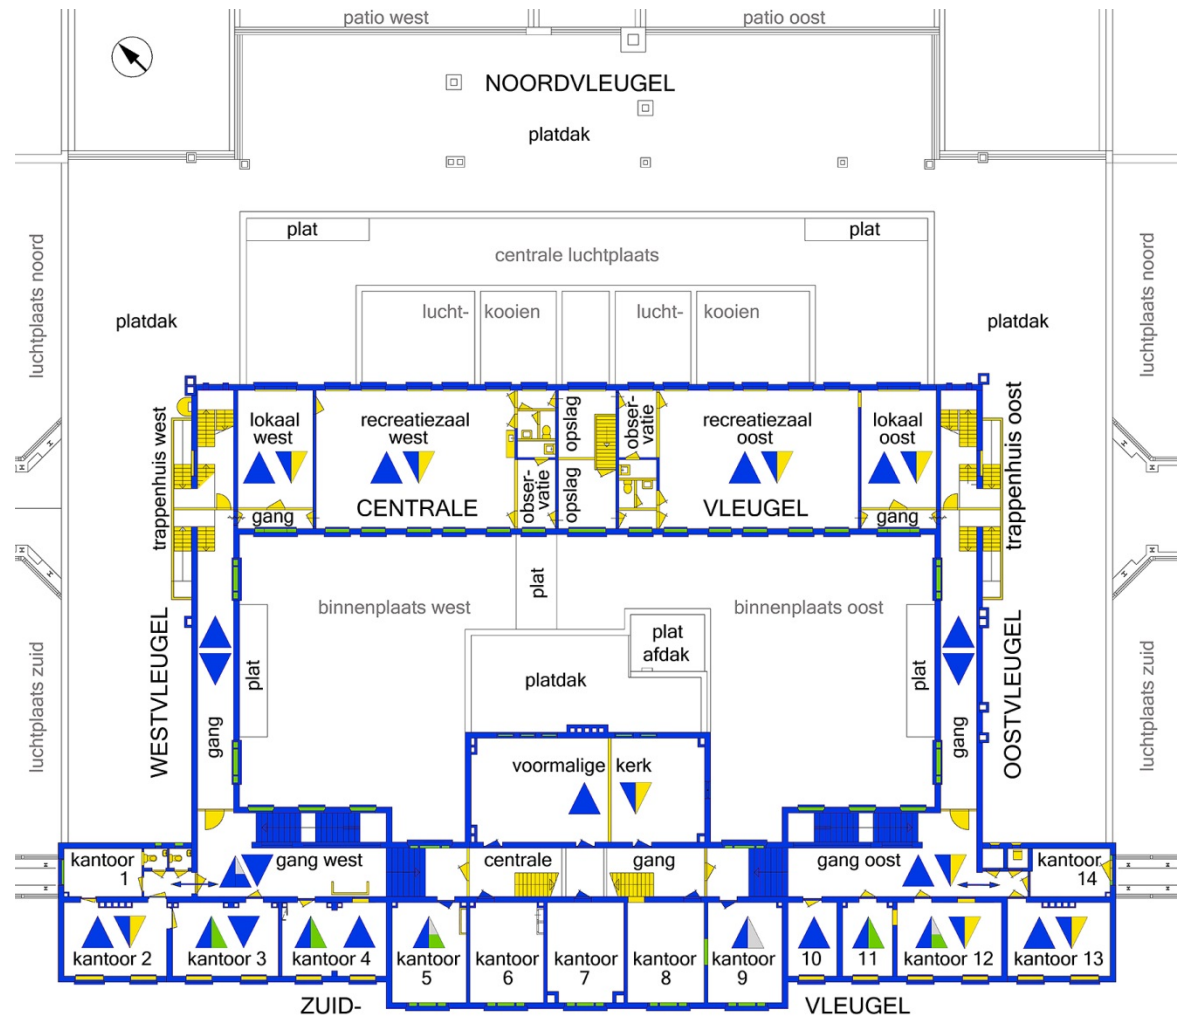
Eikenstein, *bouwhistorische waardestelling, monumentale kern eerste verdieping*, 2020; noorden is linksboven (RVB; bewerkt door De Fabryck). Zie ook p. 100-107.

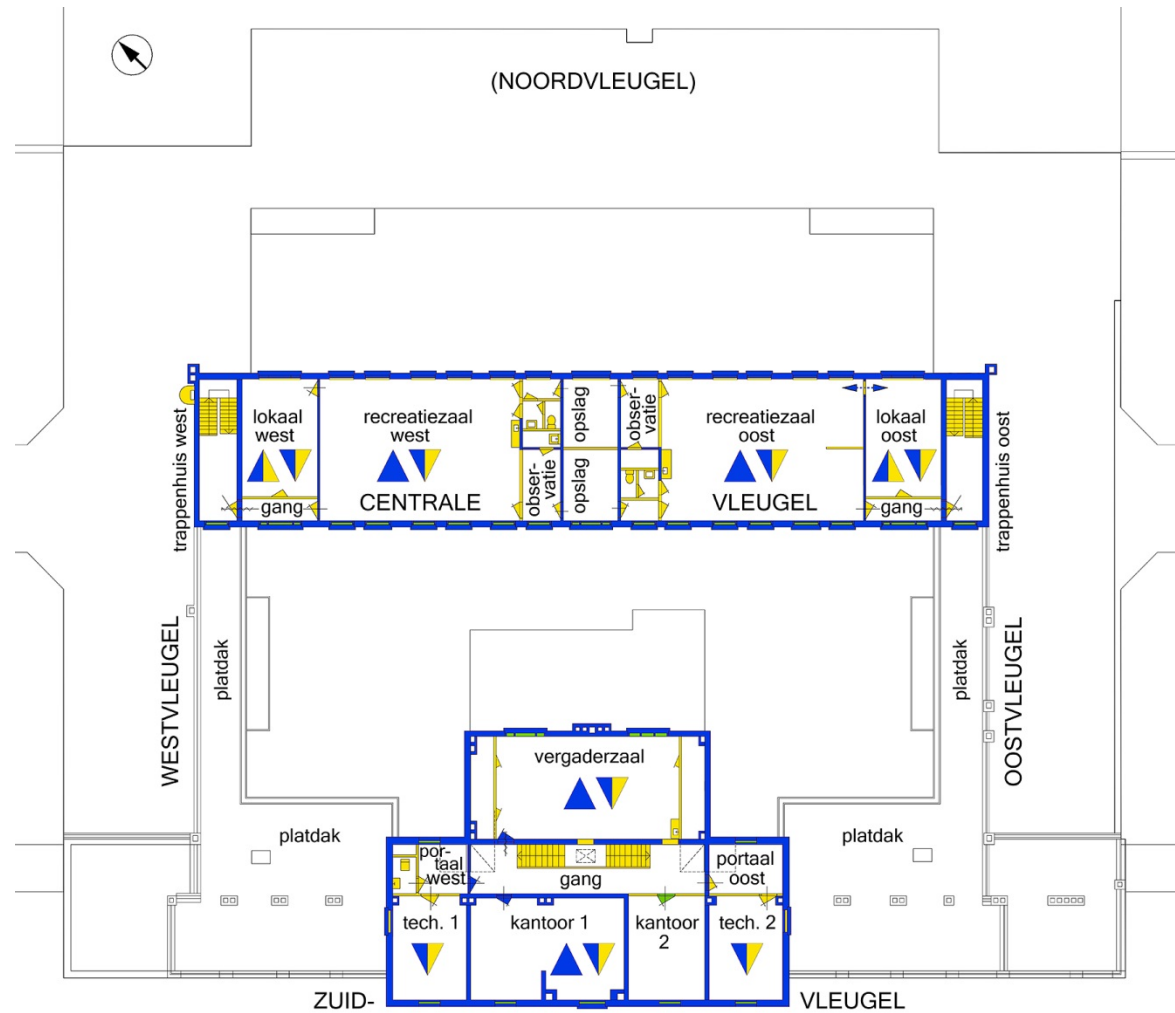
Eikenstein, bouwhistorische waardestelling, monumentale kern tweede verdieping, 2020; noorden is linksboven (RVB; bewerkt door *De Fabryck*). Zie ook p. 108-111.

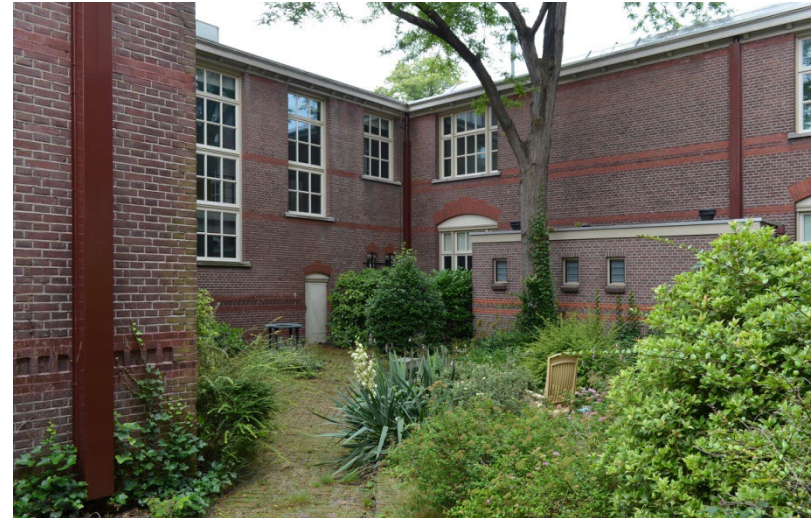
(Voormalige) Justitiële Jeugdinstelling Eikenstein, de zuidvleugel, achtergevel van de westelijke zijvleugel (links) en de oostgevel van de westelijke verbindingegang, met de in 1980 vernieuwde aangebouwde toiletgroep, 2020 (*De Fabryck*).

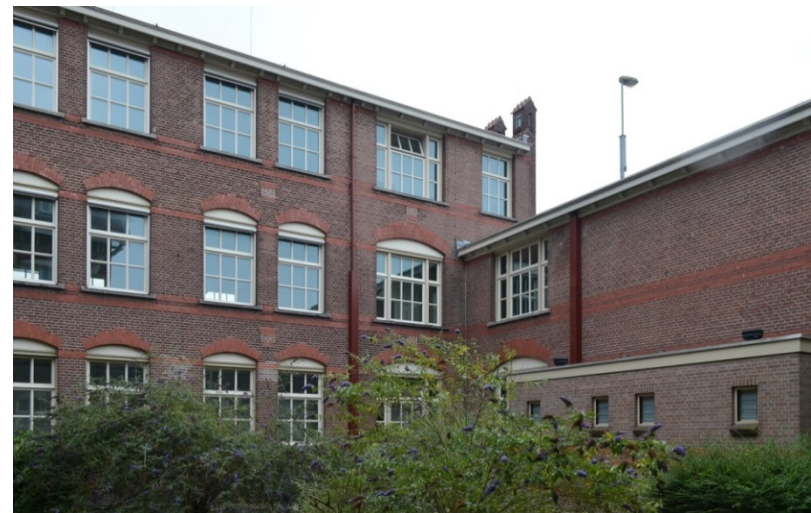
(Voormalige) Justitiële Jeugdinstelling Eikenstein, de centrale vleugel, oostelijk deel van de zuidgevel aan de oostelijke binnenplaats, met rechts de westgevel van de oostelijke verbindingegang en de in 1980 vernieuwde aangebouwde toiletgroep, 2020.

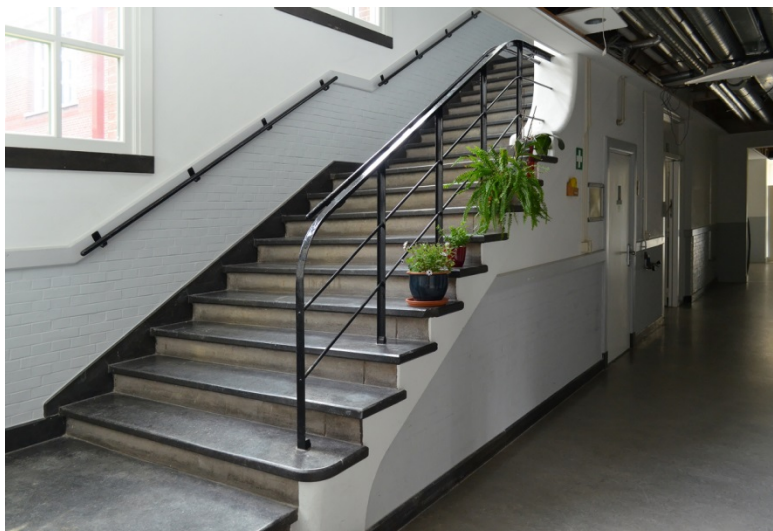
(Voormalige) Justitiële Jeugdinstelling Eikenstein, begane grond oostelijke zijvleugel, de oorspronkelijke trap van gewapend beton en Namense steen, 2020 (De Fabryck).

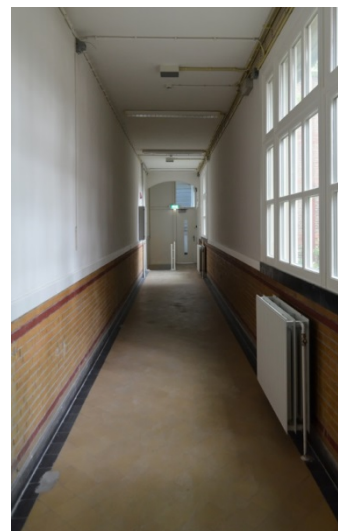
(Voormalige) Justitiële Jeugdinstelling Eikenstein, westelijke verbindingsvleugel, eerste verdieping, gang, detail van de oorspronkelijke lambrisering (1904-1905) met zijn overschilderde houten lambrisering, en van oorspronkelijke diagonaal gelegde keramische tegelvloer, 2020 (De Fabryck).

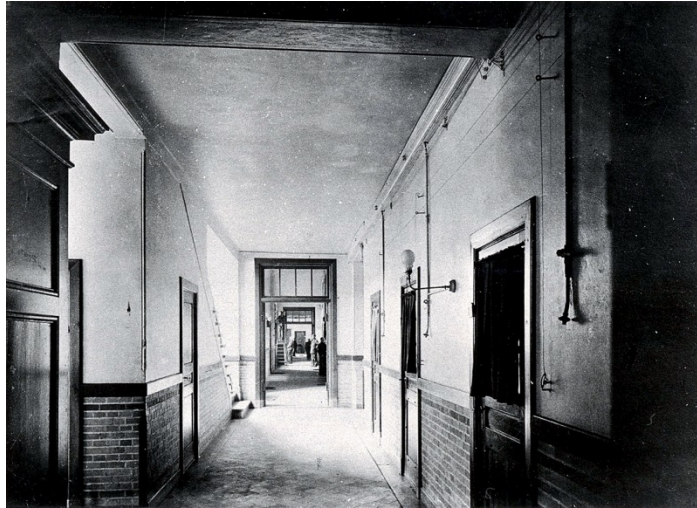
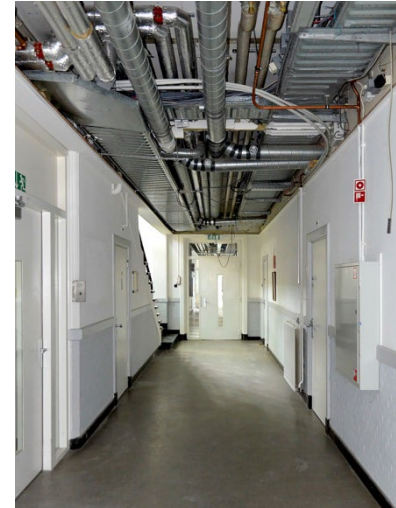
15. Breda, Tuchtchool voor Jongens Ginneken, tegenwoordig JJI Den Hey-Acker, begane grond, hoofdgebouw, de corridor van de zijvleugel richting die van het hoofdgebouw, met links de trap naar de verdieping en rechtsboven de houten koker van de gasleiding t.b.v. de verlichting, omstreeks 1910 (Stadsarchief Breda, Beeldbank).
16. Zeist, (voormalige) JJI Eikenstein, begane grond, hoofdgebouw, de corridor van de westelijke zijvleugel richting die van het hoofdgebouw, met links de trap naar de verdieping, 2020 (*De Fabryck*). De oorspronkelijke lambriserings is hier tegenwoordig grijs geschilderd, terwijl de tegelvloer is vervangen door beton met linoleum.

uitgebreide mogelijkheden voor ventilatie. De verlichting geschiedde op basis van gas, zoals enkele houten leidingenkokers in Zeist nog tonen (afb. 15, 170).

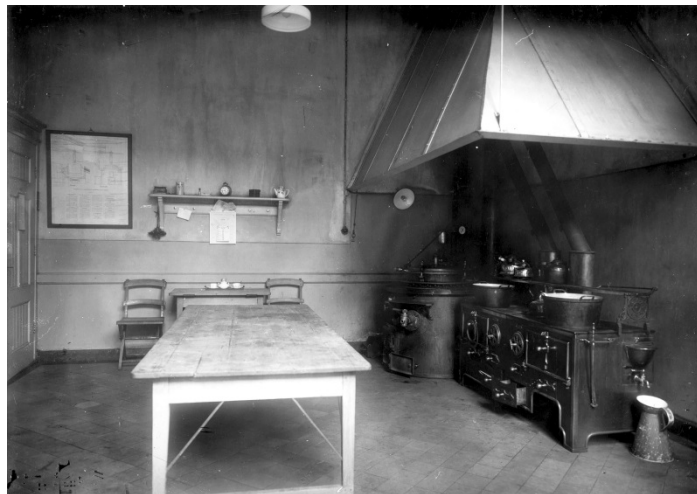
17. Haren, Tuchtchool voor Jongens, begane grond, keuken, voorzien van een schouwkap met eronder het fornuis en de warmwaterketel voor het badvertrek dat ernaast ligt; links hangt de gebruiksaanwijzing van de ketel, 1919 (Groninger Archieven, Beeldbank).
18. Zeist, Tuchtchool voor Meisjes, detail begane grond van 1904 (detail afb. 6), keuken met dezelfde inrichting en het badvertrek ernaast; pijl toont kijkrichting van afb. 17.

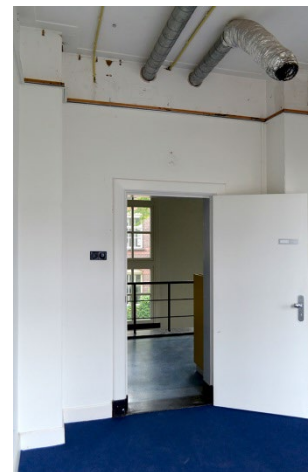
21. Zeist, (voormalige) Justitiële Jeugdinstelling Eikenstein, voorheen Rijksopvoedingsgesticht, eerste verdieping, de kerk, die oorspronkelijk dezelfde inrichting had als die van Haren, met in de hoeken gemetselde ventilatieschachten en een rond venster ter plaatse van het voormalige podium, 2020 (*De Fabryck*).
22. Zeist, (voormalige) Justitiële Jeugdinstelling Eikenstein, voorheen Rijksopvoedingsgesticht, eerste verdieping, kantoor 4 (westzijde); hoewel de doorgang van later dateert zijn het stucplafond en de gemetselde ventilatiekanalen in de hoeken nog oorspronkelijk, 2020 (*De Fabryck*).

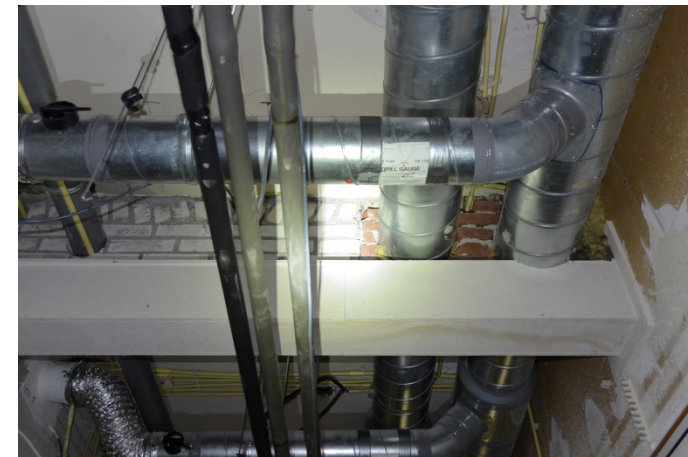
50. Zeist, (vm.) Justitiële Jeugdinstelling Eikenstein, centrale vleugel of voormalige chambrettesgebouw, begane grond vanuit het oosten, met de isoleercellen en de omkokerde stalen balken met metselwerk uit de jaren 1990 die de betonbalken uit 1904-1905 vervangen, waarvan onder een detail, 2020 (*De Fabryck*).

In het kader van de reorganisatie van het stelsel van rijksgestichten werd Eikenstein in 1950 aangewezen als 'Rijksobservatiehuis voor Jongens'. De gevolgen van de bestemmingswijziging voor het complex waren betrekkelijk beperkt. In 1949 werden alvast de waslokalen in het chambrettesgebouw (centrale vleugel) gerenoveerd, waarna in 1951 het westelijke blok chambrettes op de begane grond een rigoureuze modernisering onderging¹⁶; de stalen balken die hierbij onder de betonvloer van de eerste verdieping (uit 1904-1905) werden aangebracht, zijn in de jaren 1990 vervangen door de tegenwoordige draagconstructie (afb. 47, 50). Tegelijkertijd transformeerde

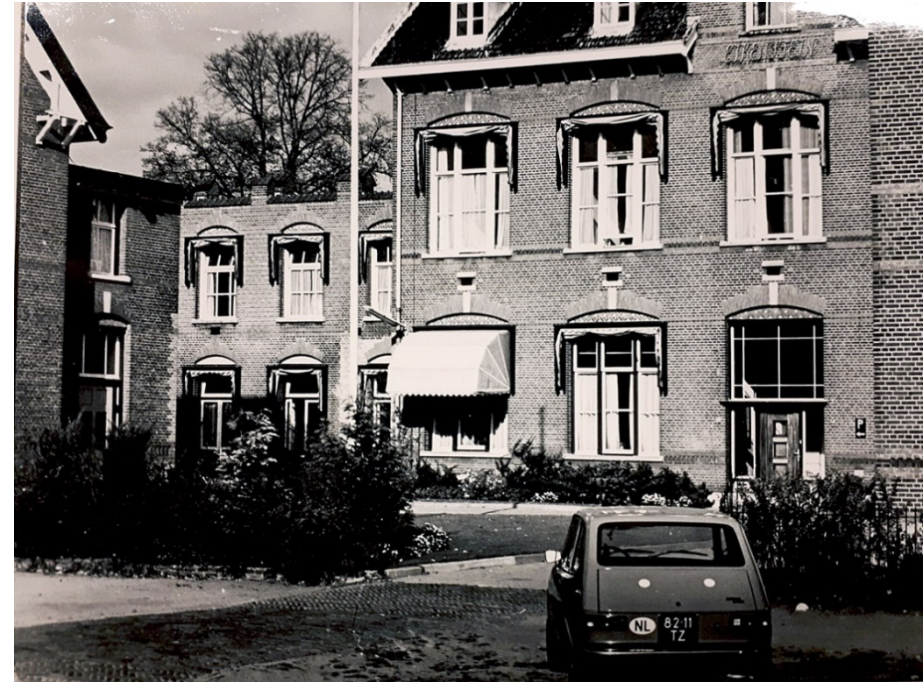
54. Zeist, Rijksobservatiehuis voor Jongens, na oplevering van de verbouwing van de voorgevel, waarbij de gangen tussen het hoofdgebouw en de dienstwoningen zijn gesloopt, terwijl de doorgangen op de begane grond van de zijvleugels zijn vervangen door vensters, omstreeks 1967 (Geheugen van Zeist).

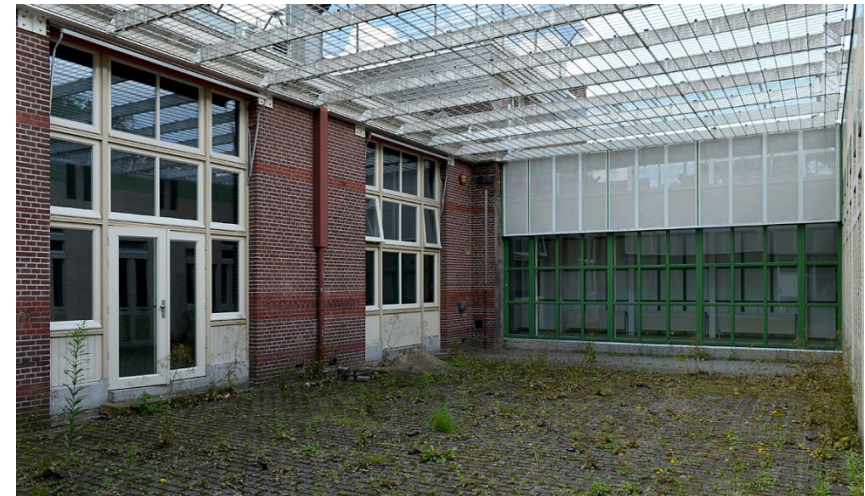
59. Zeist, (vm.) Justitiële Jeugdinstelling Eikenstein, zuidwestelijke luchtplaats; links de puien in de westgevel van de westvleugel, die in de jaren 1960 zijn gewijzigd en na 2006 weer, bij de vernieuwing van ramen en deuren, 2020 (*De Fabryck*).

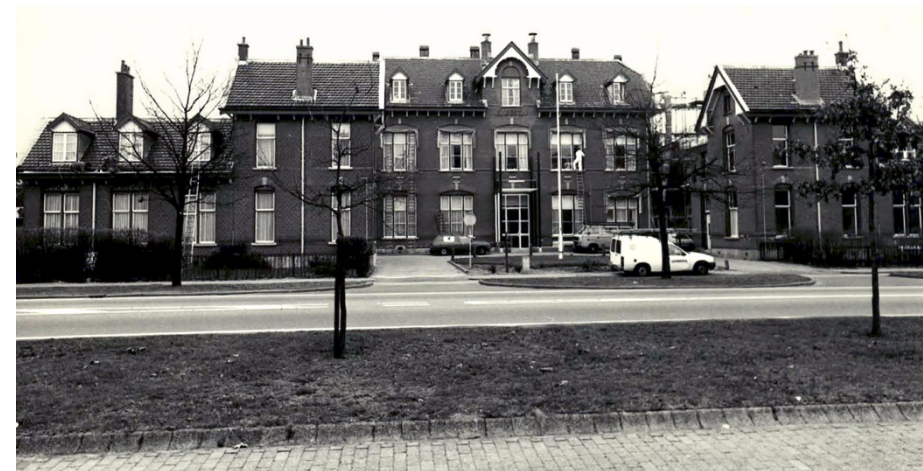
68. Zeist, Justitiële Jeugdinrichting Eikenstein, voorzide aan de Utrechtseweg, de hoofdingang met zijn nieuwe pui inclusief luifel uit 1990, 1998 (Gemeente Zeist, doss. BWT010670).

Aansluitend aan de uitbreiding volgde een (verdere) renovatie van de oude kern, ook weer naar plannen van Architecten Kollektief Heijdenrijk.²³ De hoofdingang werd in 1990 voorzien van een volledig nieuwe pui met een luifel en de nog altijd aanwezige hellingbaan, en vier jaar later zou de zone ten oosten van de hal worden verbouwd, waarbij de huidige, verplaatste trap naar de kelder tot stand kwam (afb. 69). Verder werd een centrale gang toegevoegd tussen het hoofdgebouw en het chambrettesgebouw, de vleugel waar tegelijk de trappen in de trappenhuisen werden vervangen en de werkplaatsen (opnieuw) werden uitgerust met entresols. Ook kreeg vrijwel het hele complex nieuwe binnenpuien, kozijnen en deuren, terwijl de installaties integraal werden gemoderniseerd en aan het zicht onttrokken door extra of vervangende onderplafonds (systeemplafonds).

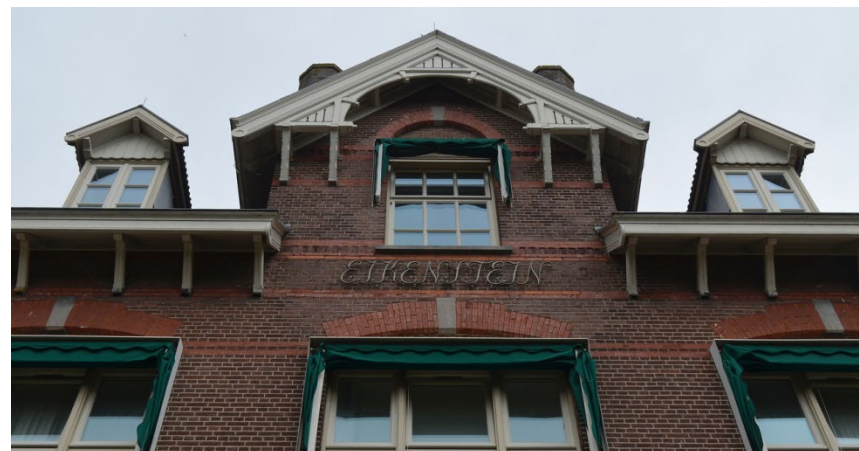
78. Zuidvleugel, hoofdgebouw, voorgevel met Vlaamse gevel, sinds 1941 voorzien van de letters 'Eikenstein'.

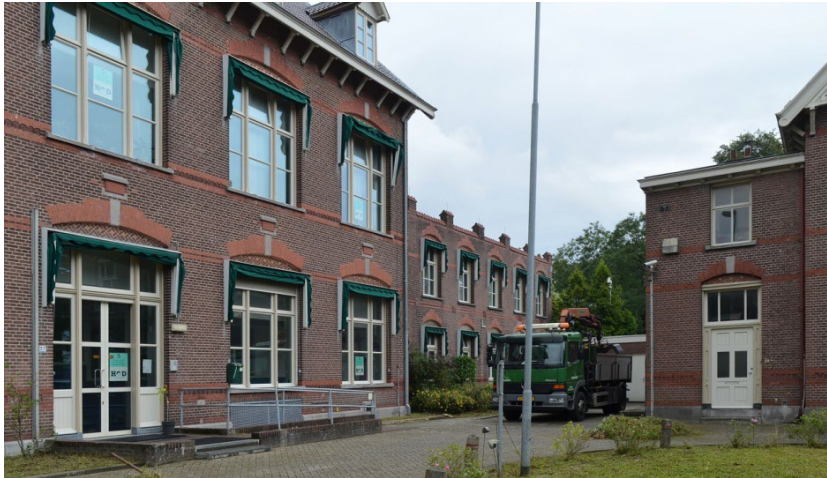
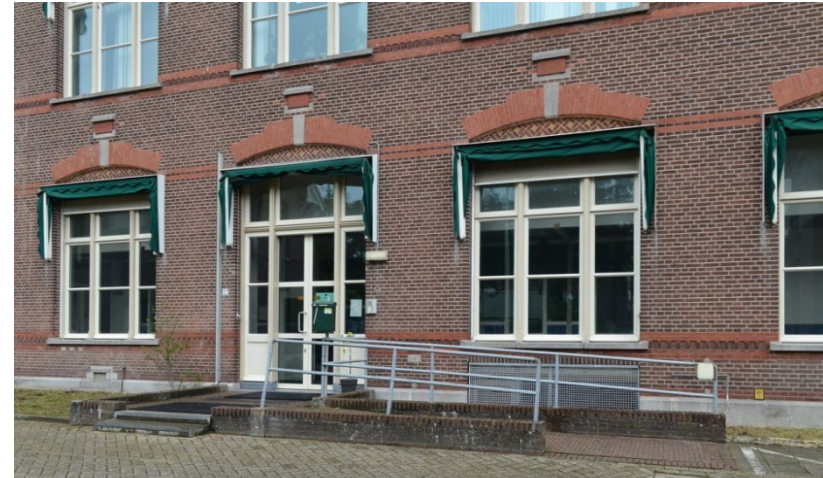
81. Zuidvleugel, hoofdgebouw, voorgevel vanuit het westen met op de achtergrond de oostelijke zijvleugel.

82. Zuidvleugel, hoofdgebouw, voorgevel, de hellingbaan langs de koekoek van de kelder richting de hoofdingang dateert van 1990.

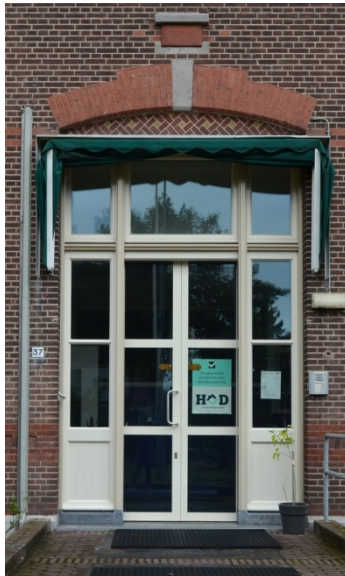
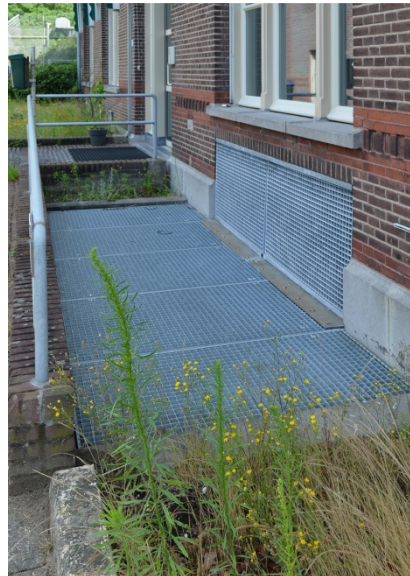
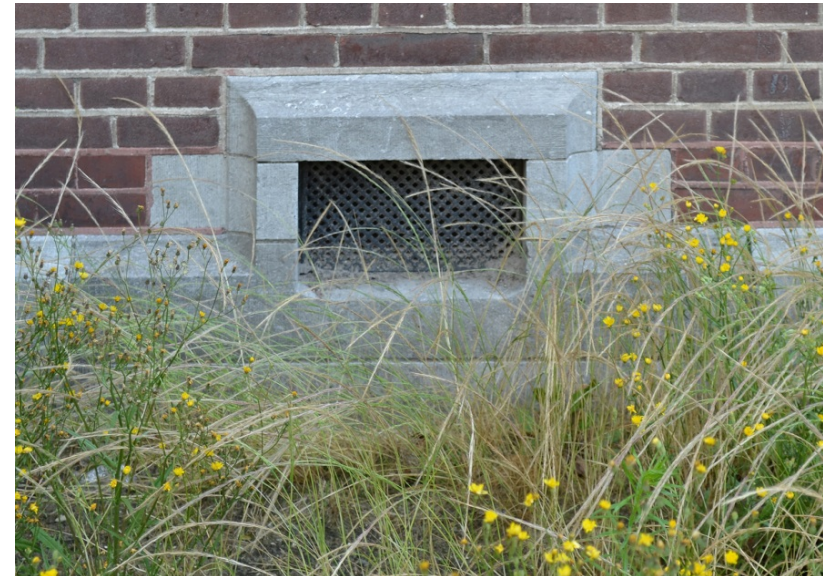
83. Zuidvleugel, hoofdgebouw, voorgevel, de hoofdingang, waarvan de pui dateert van 2006 en is gebaseerd op de oorspronkelijke pui uit 1904-1905.

84. Zuidvleugel, hoofdgebouw, voorgevel, de koekoek van de kelder oostelijk van de hoofdingang, is in 1990 voorzien van roosters.

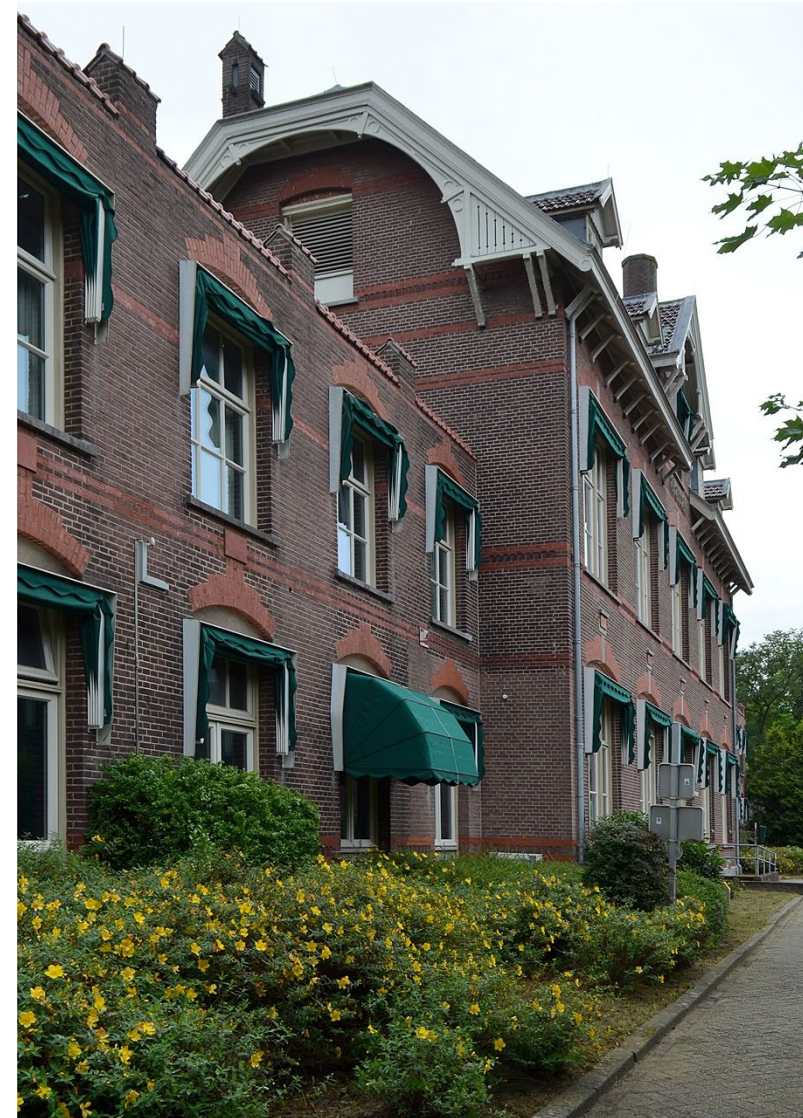
86. Zuidvleugel, zijvleugel en hoofdgebouw vanuit het westen met zicht op de westgevel van het hoofdgebouw, waarvan het raam in de top in 1990-1994 is vervangen door een luchtbehandelingsrooster.

De voorgevels van de zijvleugels (zuid; afb. 86-92) vormen hiervan het best voorbeeld. Deze gevels kenmerken zich verder door het afwijkende metselwerk in de wederzijdse buitenste traveeën, waar de huidige toestand teruggaat tot 1966 of 1987-1989 (geheel oostelijk) en de tegelijkertijd aangebrachte borstweringen van schroten ter plekke van de oorspronkelijke dubbele deuren in de andere traveeën. De toen aangebrachte stolpramen

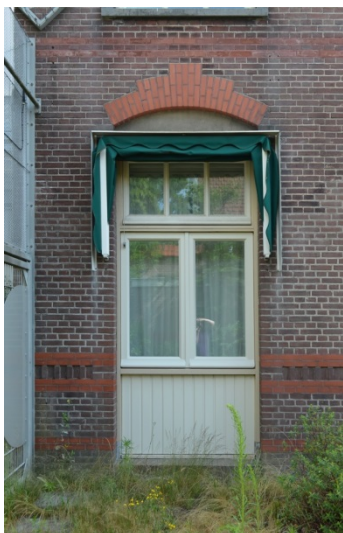
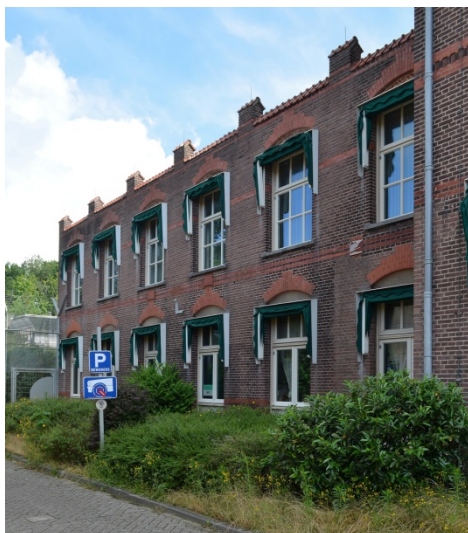
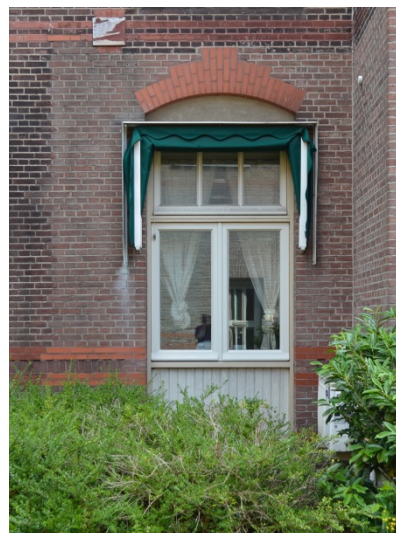
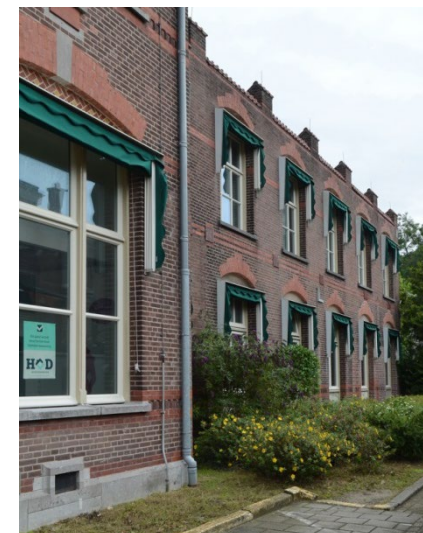
87. Zuidvleugel, westelijke zijvleugel, voorgevel, begane grond, het westelijke venster dat in 1966 tot stand is gekomen in een voormalige doorgang naar een privatenaanbouw.
 88. Zuidvleugel, westelijke zijvleugel, voorgevel vanuit het oosten, het oostelijke venster dat in 1966 tot stand is gekomen, toen de verbindingsgangen tussen de zijvleugels en de dienstwoningen werden gesloopt en de doorgangen daarheen gedicht.
 90. Zuidvleugel, oostelijke zijvleugel, voorgevel vanuit het westen, met links nog net het hoofdgebouw.

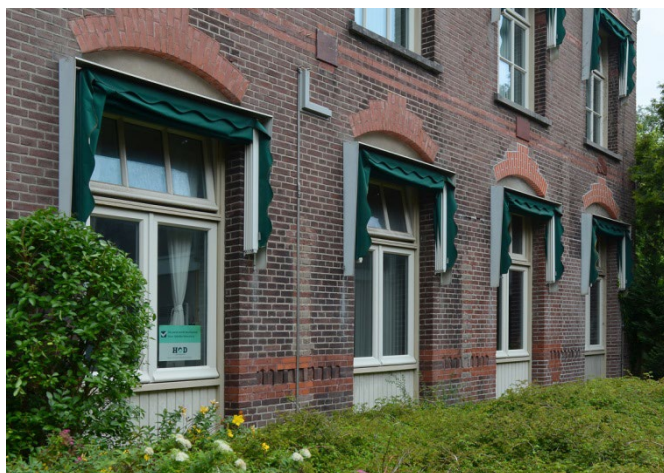
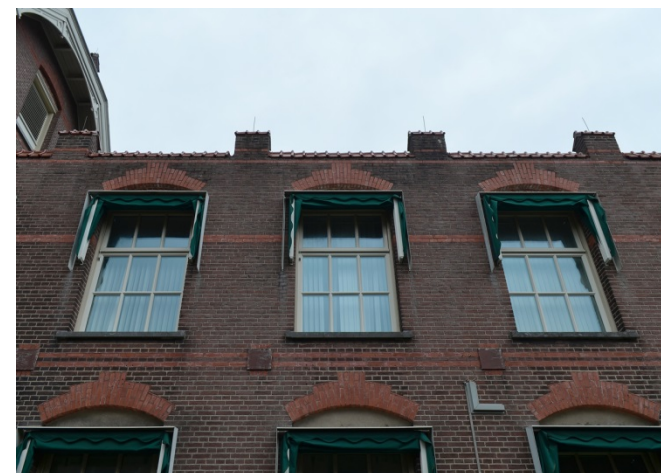
91. Zuidvleugel, oostelijke zijvleugel, voorgevel, begane grond; de gevel toont nog sporen van de tuinmuren uit 1904-1905 en de privatenaanbouw aan de oostkant (rechts).
 92. Zuidvleugel, oostelijke zijvleugel, voorgevel, verdieping, met de vensters uit 1904-1905 waarvan de ramen na 2006 zijn vernieuwd naar het oorspronkelijke model.

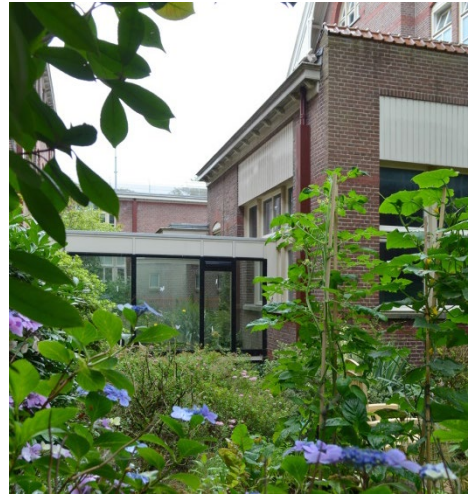
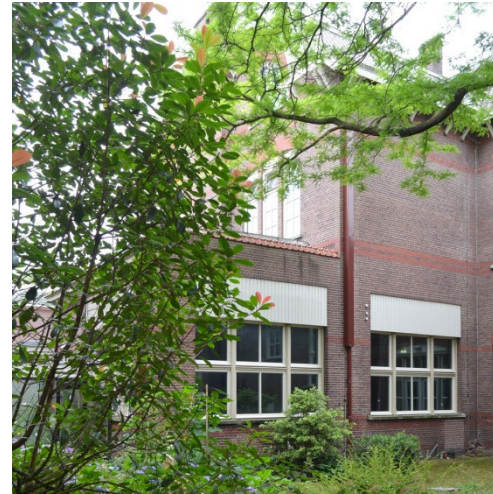
95. Zuidvleugel, noordbeuk hoofdgebouw (achteraanbouw), die in 1998 via een gang is verbonden met de centrale vleugel.

96. Zuidvleugel, noordbeuk hoofdgebouw (achteraanbouw), westgevel; de bovenzone van de vensterspuien is in de jaren 1960-1970 uitwendig gedicht met schroten.

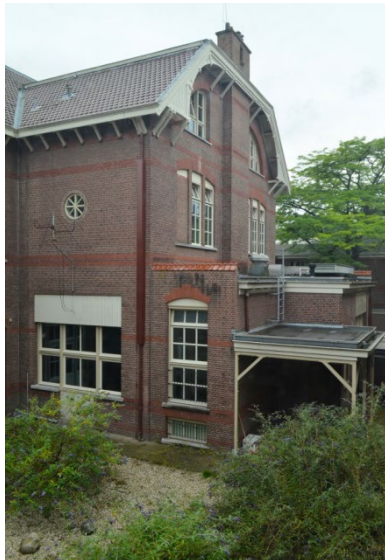
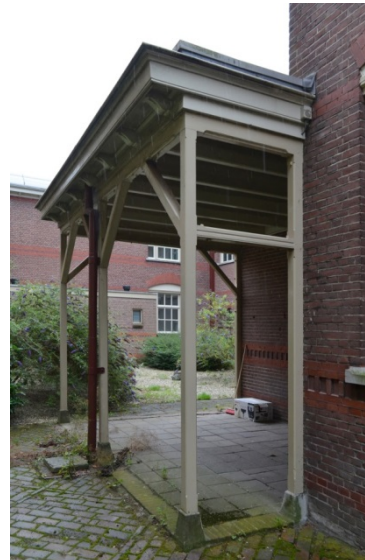
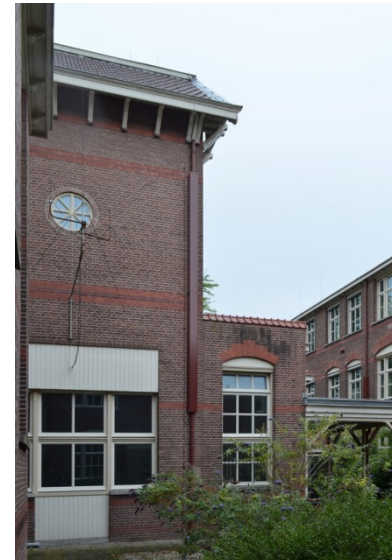
97. Zuidvleugel, noordbeuk hoofdgebouw (achteraanbouw) vanuit het noordoosten, met zicht de oostelijke zijgevel en achtergevel, en op de overkapping uit 1908-1909,

98. Zuidvleugel, noordbeuk hoofdgebouw (achteraanbouw), de overkapping uit 1908-1909 vanuit het westen, die in de noordoostelijke oksel staat .

99. Zuidvleugel, noordbeuk hoofdgebouw (achteraanbouw), oostgevel met bovenin het ronde venster (1904-1905) van de voormalige kerk.

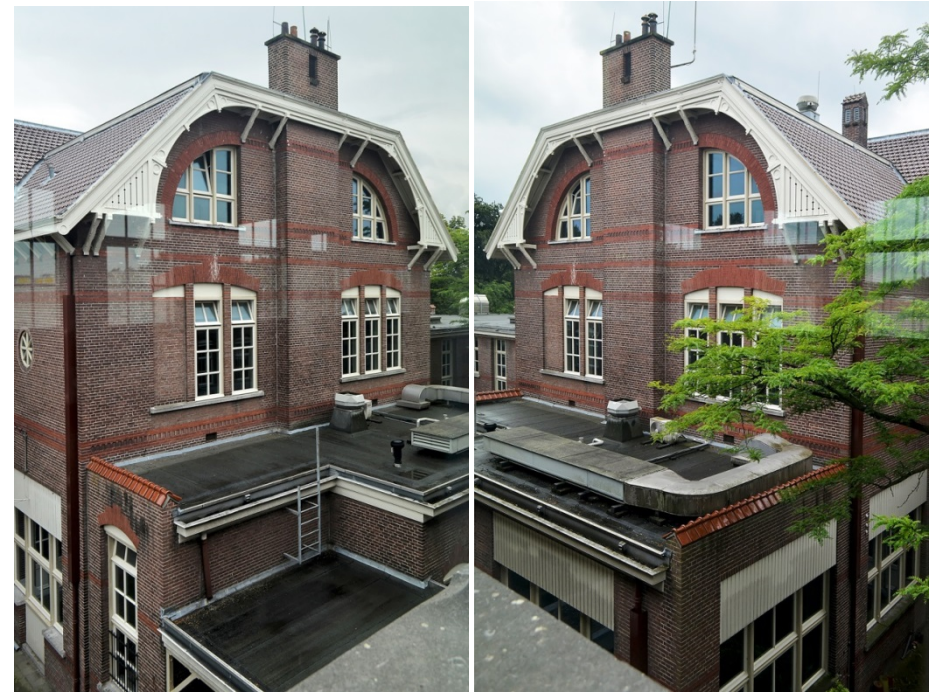
104. Zuidvleugel, noordbeuk, bovenzijde vanuit het noordoosten; het gedichte segment van het oostelijke venster op de verdieping is oorspronkelijk.

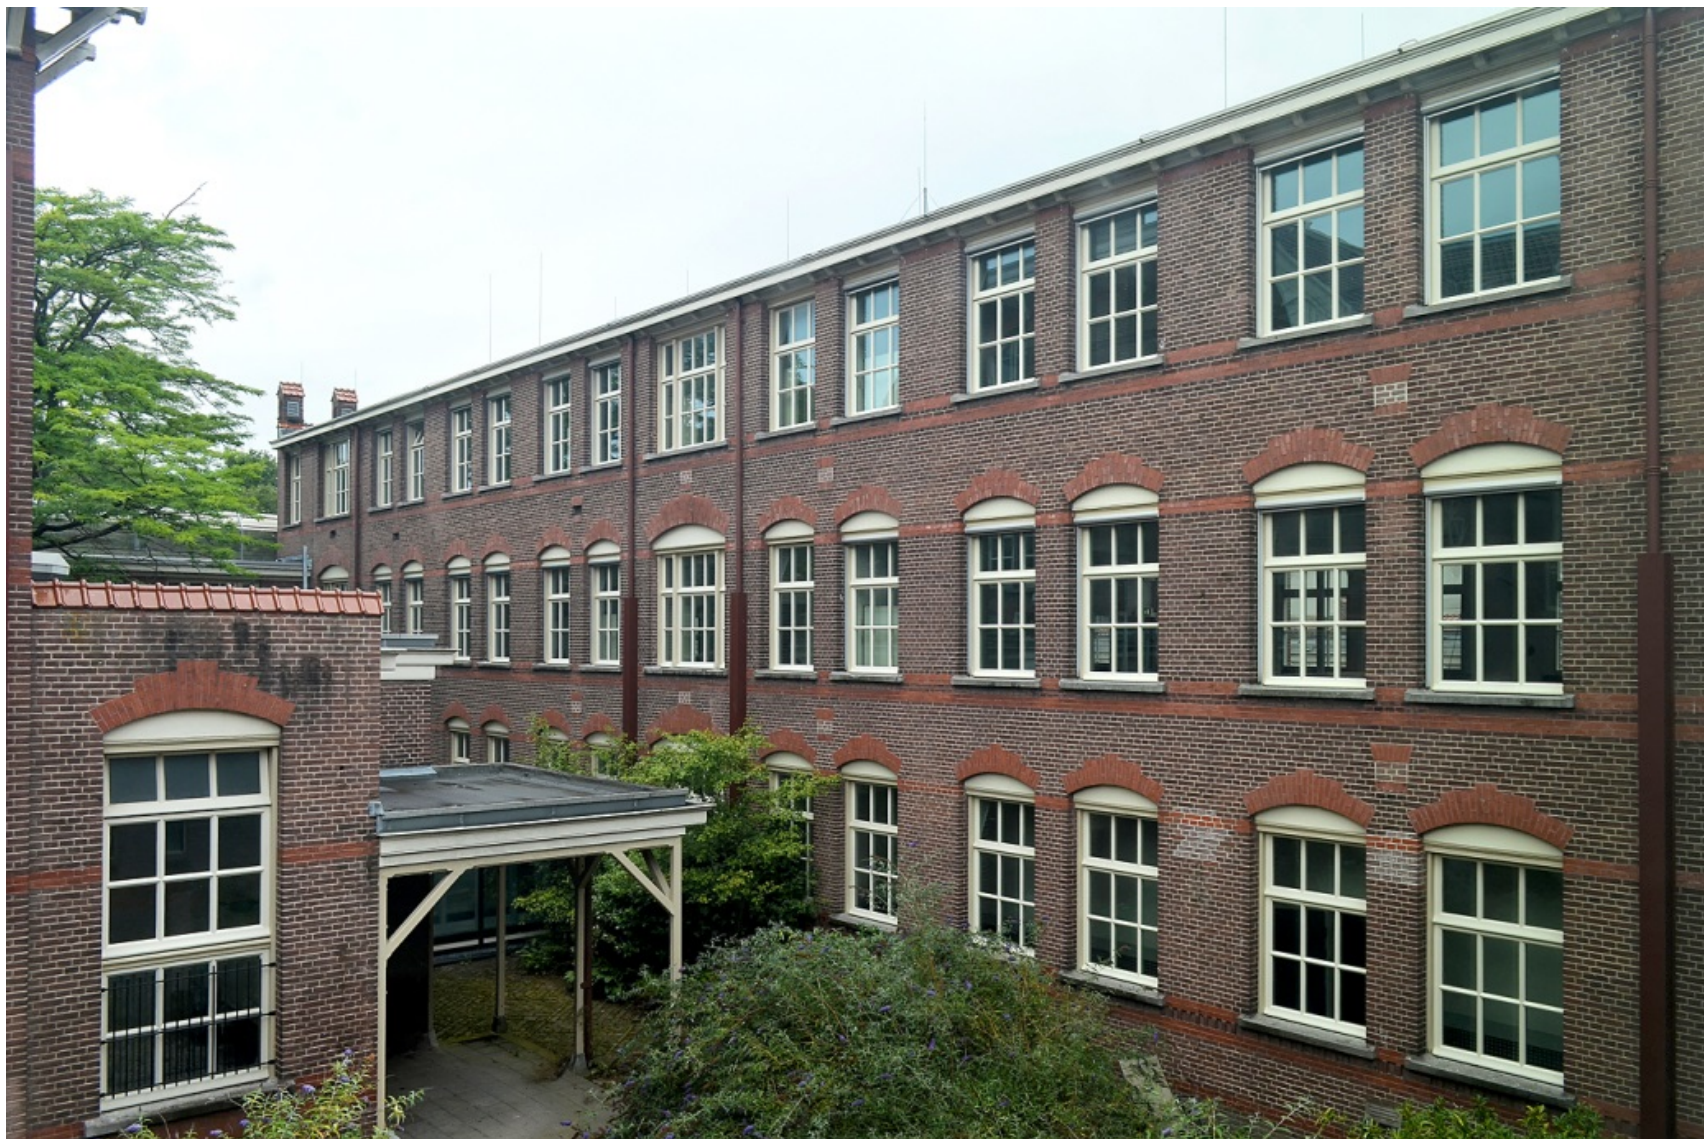
105. Centrale vleugel ofwel het voormalige chambrettesgebouw uit 1904-1909, zuidgevel aan de westelijke en oostelijke binnenplaats vanuit het zuidoosten; de bovenste (tweede) verdieping dateert van 1908-1909.

De aansluitende zuidgevel van de centrale vleugel ofwel het chambrettesgebouw (afb. 105-107) is, met hetzelfde voorbehoud, ook nog oorspronkelijk, zij het dat hier enkele ventilatieopeningen rigoureuus zijn afgesloten met metselwerk. De enige andere substantiële wijziging betreft de al genoemde doorbraak voor de gang naar het hoofdgebouw op de begane grond.

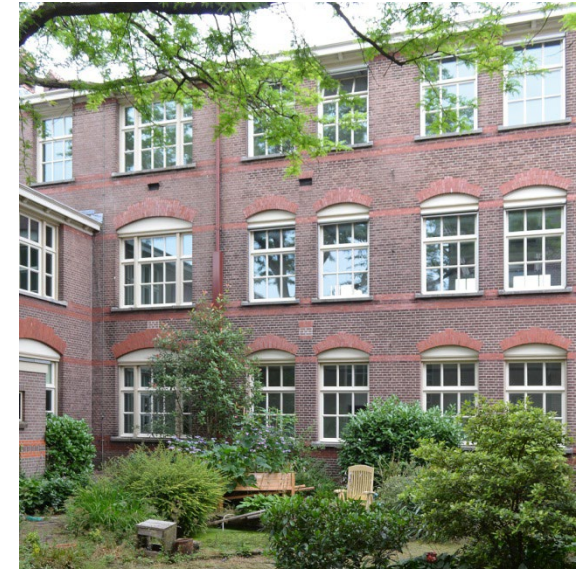
106. Centrale vleugel, westelijk deel van de zuidgevel aan de westelijke binnenplaats.

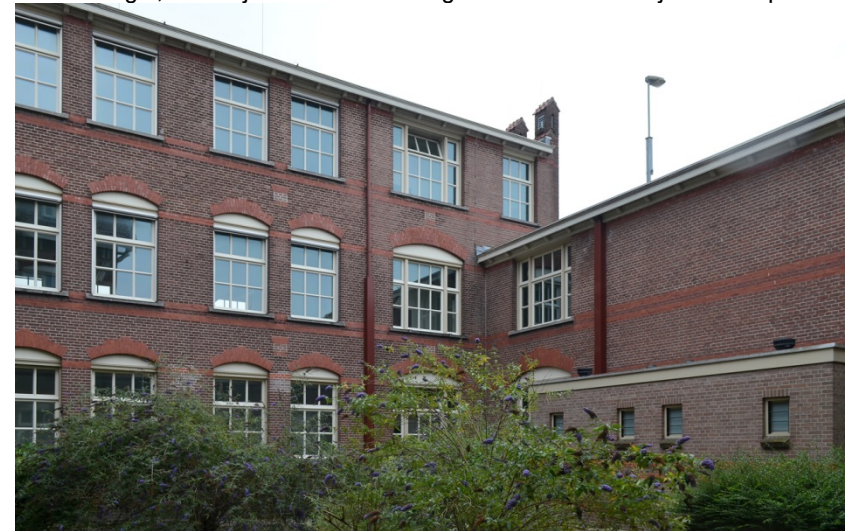
107. Centrale vleugel, oostelijk deel van de zuidgevel aan de oostelijke binnenplaats, met rechts de westgevel van de oostelijke verbindingsgang en de in 1980 vernieuwde aangebouwde toiletgroep.

Voor de haakse gevels van de verbindingsvleugels (afb. 94, 107) geldt hetzelfde, met dien verstande dat hiertegen in 1980 nieuwe, vergrote toiletgroepen zijn opgetrokken.

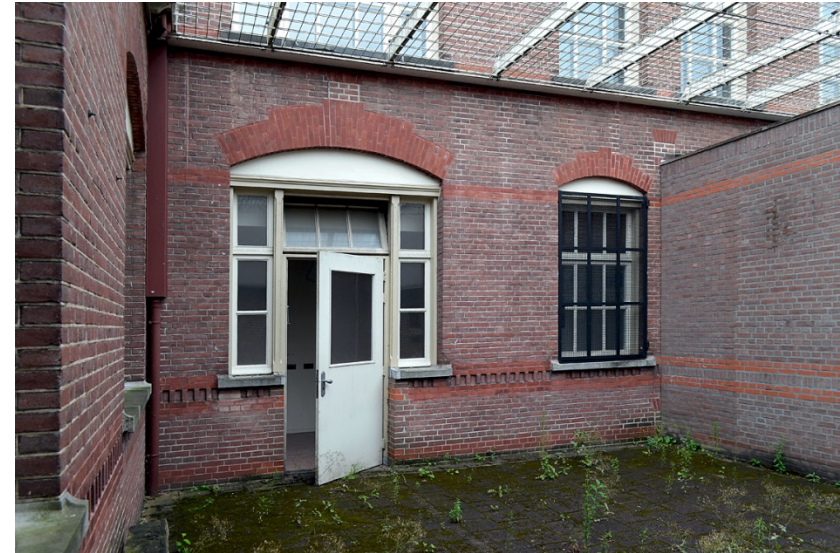
108. Centrale vleugel, noordgevel, begane grond, oostelijk deel van de centrale luchtplaats; de doorgang is in 1990-1994 aangebracht in een vensterpui.

De noordgevel van de centrale vleugel ofwel het chambrettesgebouw (afb. 106-115) wordt daarentegen sinds 1990-1994 grotendeels aan het zicht onttrokken door een blok luchtplaatsen; de vensters hierachter zijn in dezelfde tijd vervangen, maar binnen de bestaande openingen. De doorgangen in deze gevel, oostelijk en centraal zijn in 1987-1989 tot stand gemaakt met hergebruik van de oorspronkelijke vensterpuien. Ten aanzien van overige vensters moet worden opgemerkt dat deze nog allemaal dateren van de bouwtijd, en dat alleen de vensterpuien aan de binnenzijde zijn voorzien van voorzetramen.

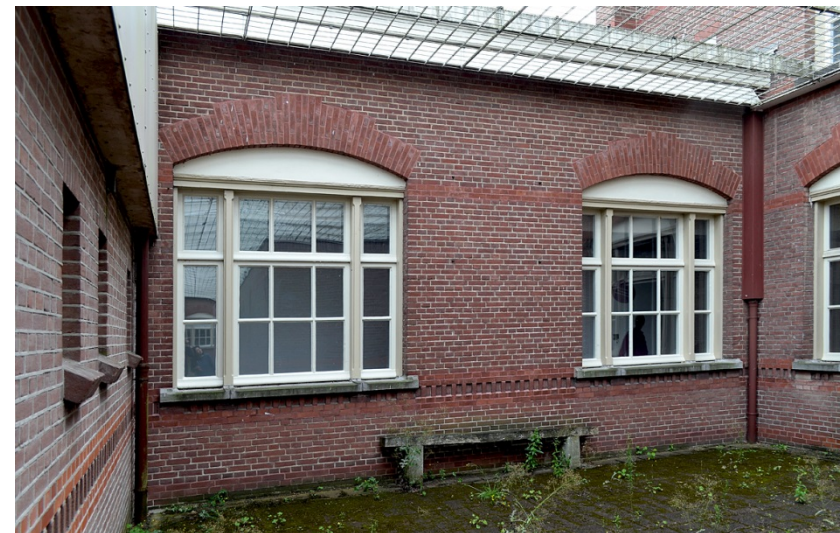
109. Oostelijke verbindingsvleugel, westgevel aan de centrale luchtplaats, die identiek is aan de tegenoverliggende oostgevel van de westelijke verbindingsvleugel.

Bij de aansluitende gevels van de verbindingsvleugels (afb. 109, 111) is dit laatste ook het geval, net als bij de zuidgevel van de noordvleugel (afb. 116-118), waartegen wel twee toiletgroepen uit 1980 staan, een slag groter dan de oorspronkelijke uit 1908-1909.
