VOORMALIGE JUSTITIËLE JEUGDINRICHTING EIKENSTEIN TE ZEIST

WAARDESTELLEND BOUWHISTORISCH ONDERZOEK

Adres: Utrechtseweg 37 t/m 37E 3704 HB Zeist
Kadastrale aanduiding: Gemeente Zeist, Sectie N, nrs. 7872 t/m 7875
Gemeentelijk monument, ongenummerd

oktober 2020

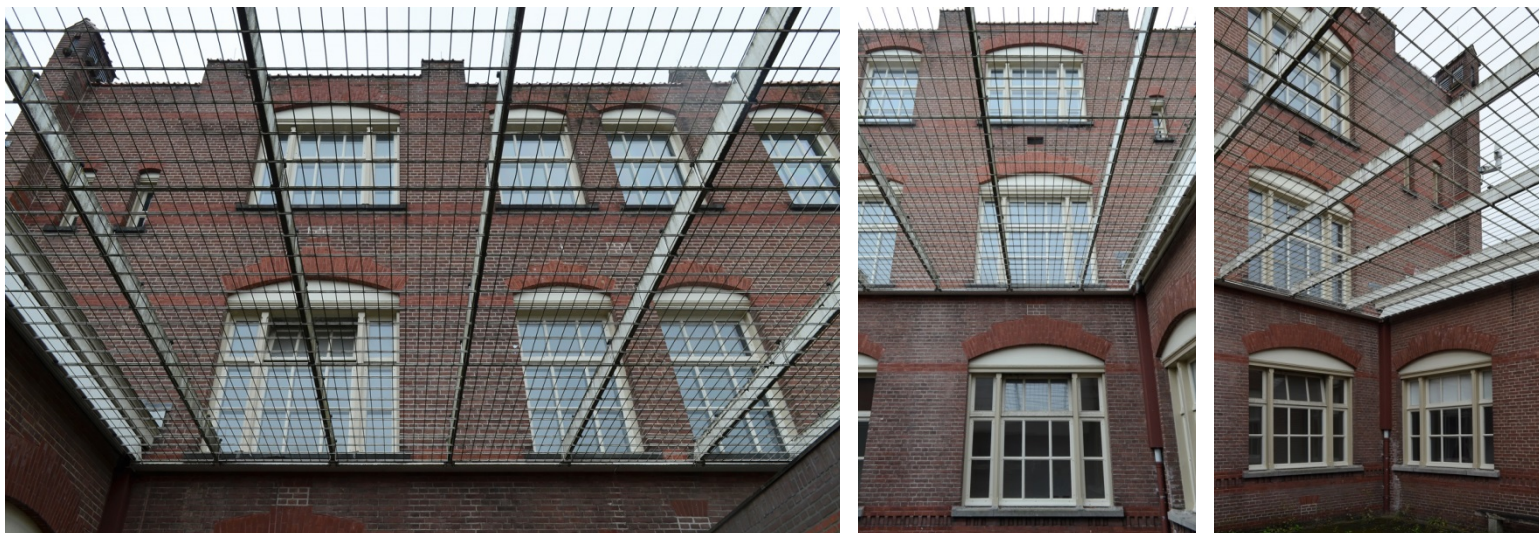
110. Centrale vleugel, noordgevel, verdiepingen, oostelijke deel.

111. Centrale vleugel, noordgevel, verdiepingen, westelijke deel.

112. Centrale vleugel, noordgevel, verdiepingen, geheel westelijk, met rechts de aansluiting van de oostelijke gevel van de westelijke verbindingsgang.

De noordgevel van de centrale vleugel ofwel het chambrettesgebouw (afb. 106-115) wordt daarentegen sinds 1990-1994 grotendeels aan het zicht onttrokken door een blok luchtplaatsen; de vensters hierachter zijn in dezelfde tijd vervangen, maar binnen de bestaande openingen. De doorgangen in deze gevel, oostelijk en centraal zijn in 1987-1989 tot stand gemaakt met hergebruik van de oorspronkelijke vensterpuien. Ten aanzien van overige vensters moet worden opgemerkt dat deze nog allemaal dateren van de bouwtijd, en dat alleen de vensterpuien aan de binnenzijde zijn voorzien van voorzetramen.

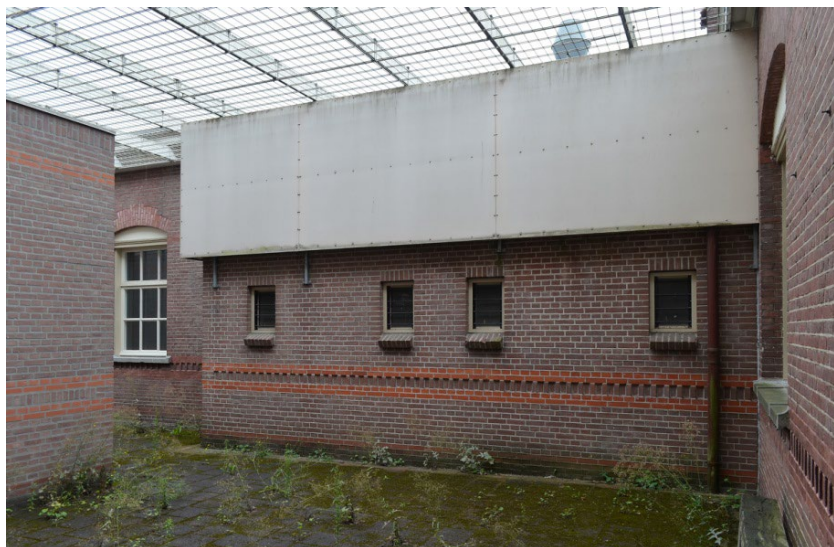
116. Noordvleugel, zuidgevel met in de noordoosthoek van de centrale luchtplaats een in 1980, vernieuwde aangebouwde toiletgroep.

Bij de aansluitende gevels van de verbindingsvleugels (afb. 109, 111) is dit laatste ook het geval, net als bij de zuidgevel van de noordvleugel (afb. 116-118), waartegen wel twee toiletgroepen uit 1980 staan, een slag groter dan de oorspronkelijke uit 1908-1909.

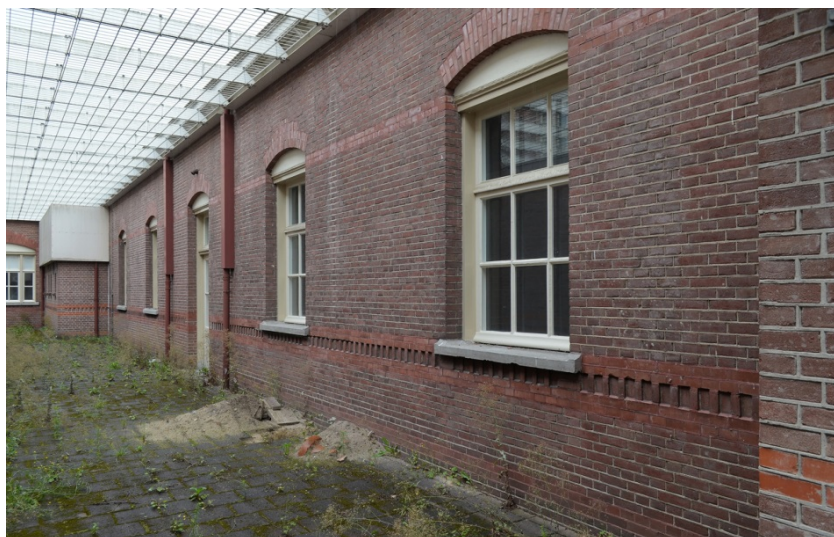
117. Noordvleugel, zuidgevel aan de centrale luchtplaats vanuit het oosten; de vensters dateren volledig van uit 1908-1909.

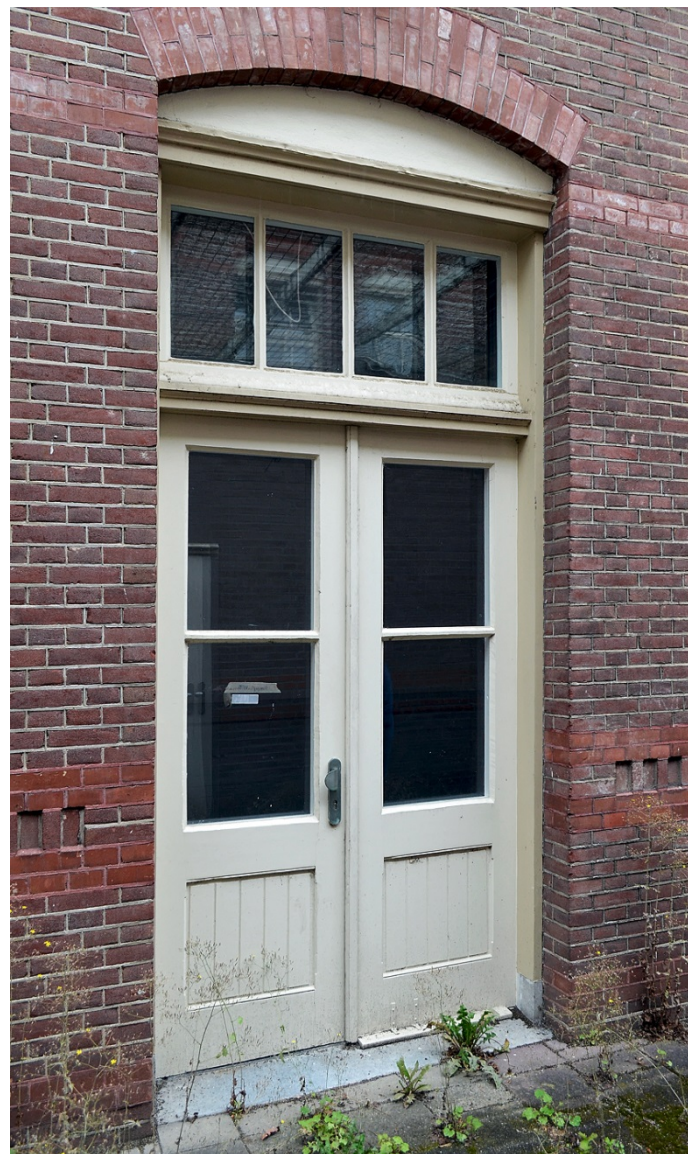
118. Noordvleugel, zuidgevel, centrale doorgang uit 1908-1909, voorzien van oorspronkelijk kozijn en een dito dubbele deur.

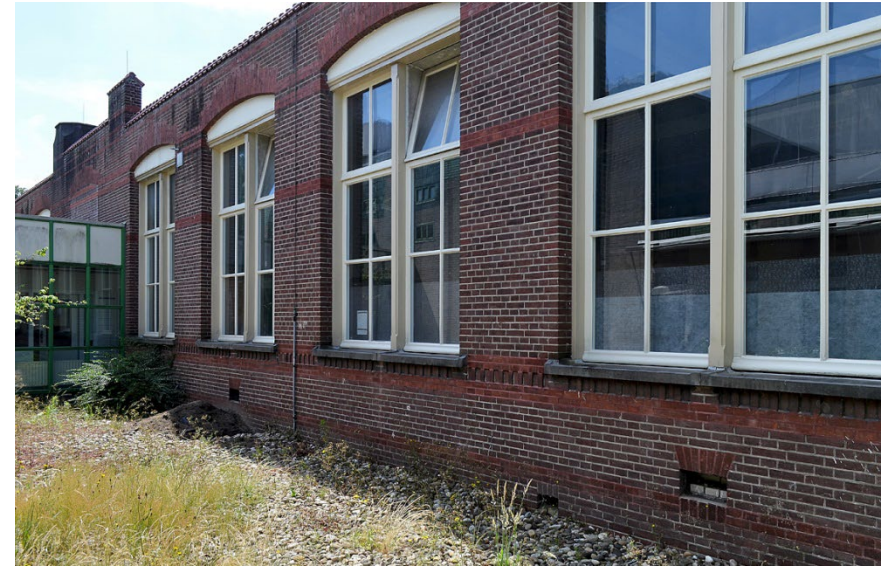
119. Noordvleugel, noordgevel, de achtergevel vanuit het westen, met links de oorspronkelijke doorgang, die sinds 1987-1989 aan het zicht is onttrokken.

Bij de noordgevel van de noordvleugel (afb. 119-122) zijn, evenals bij de zuidgevel, de vensters nog compleet oorspronkelijk en slechts aan de binnenzijde voorzien van voorzetramen. De enige verandering aan deze gevel betreft eigenlijk de centrale doorgang, aangebracht in 1987-1989 ter plekke van een venster met ondergelegen koekoek, met de kanttekening dat daarnaast van de schoorsteen van de verwarmingsinstallatie allen het voetstuk resteert.

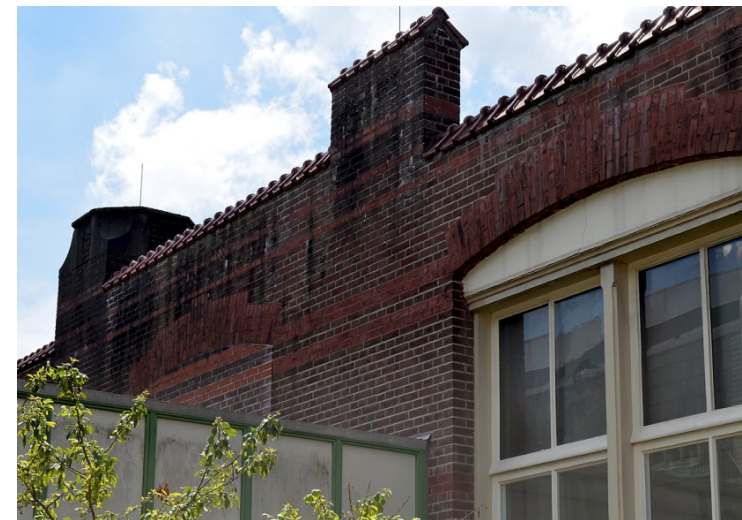
120. Noordvleugel, noordgevel, centrale deel waar in 1987-1989 een gang op is aangesloten, waarbij de bovenzijde van de oorspronkelijke doorgang is gedicht.

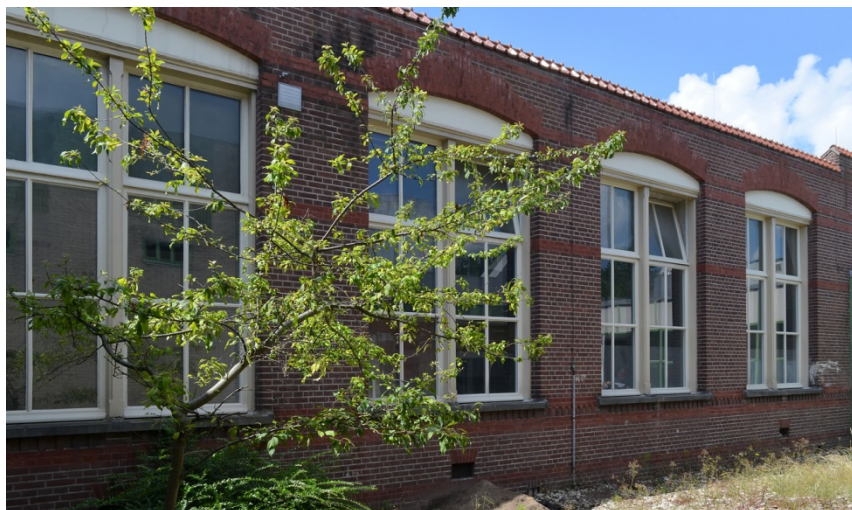
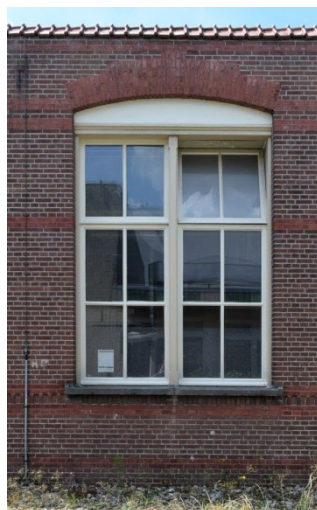
121. Noordvleugel, noordgevel, westzijde van de achtergevel vanuit het noordoosten; de vensters bezitten nog hun volledig oorspronkelijke vensterpuien.
122. Noordvleugel, noordgevel, één van de oorspronkelijke vensters uit 1908-1909.

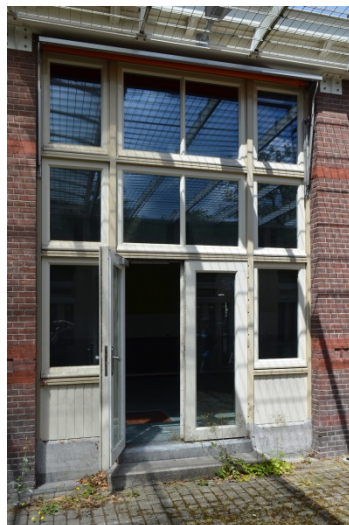
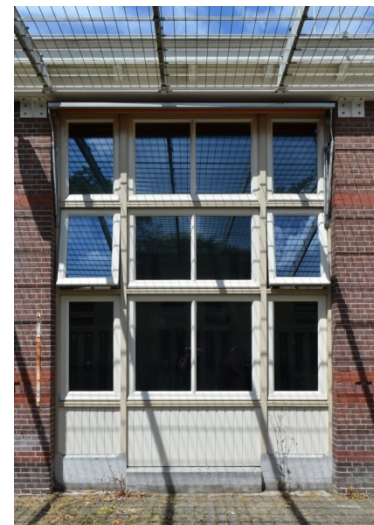
123. Oostelijke verbindingsvleugel, oostelijke gevel aan de zuidelijke lichtplaats, de zuidelijke pui met zijn oorspronkelijke kozijn, dat in de jaren 1960-1970 is voorzien van een extra tussendorpel (direct boven de dubbele deur) en schroten bij de borstwering, en na 2006 van zijn huidige historiserende ramen en dubbele deur.
124. Oostelijke verbindingsvleugel, oostelijke gevel aan de zuidelijke lichtplaats; de noordelijke pui heeft dezelfde geschiedenis, afgezien van de verwijdering van de dubbele deur in de jaren 1960-1970.

De spiegelidentieke west- en oostgevels van de verbindingsvleugels (afb. 123-128) de oorspronkelijke speelplaatsgevels, zijn alle vier in 1987-1989 ingekort bij de aanbouw van de gangen naar de toenmalige nieuwbouw en ook verder zeer vergelijkbaar. De kozijnen van alle desbetreffende puien hebben in de jaren 1960 of 1970 een extra tussendorpel gekregen, die is gehandhaafd toen na 2006 alle huidige ramen en deuren zijn aangebracht. Hiervan komen alleen de bovenramen in de hoeken overeen met het oorspronkelijke ontwerp, de rest wekt alleen de indruk historisch te zijn.

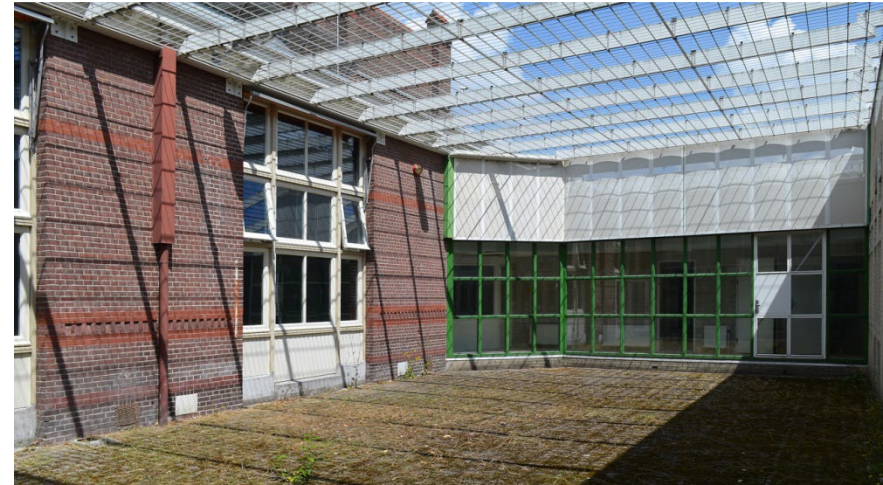
125. Oostelijke verbindingsvleugel, oostelijke gevel aan de zuidelijk luchtplaats vanuit het zuidoosten, met op de achtergrond de gang uit 1987-1989.

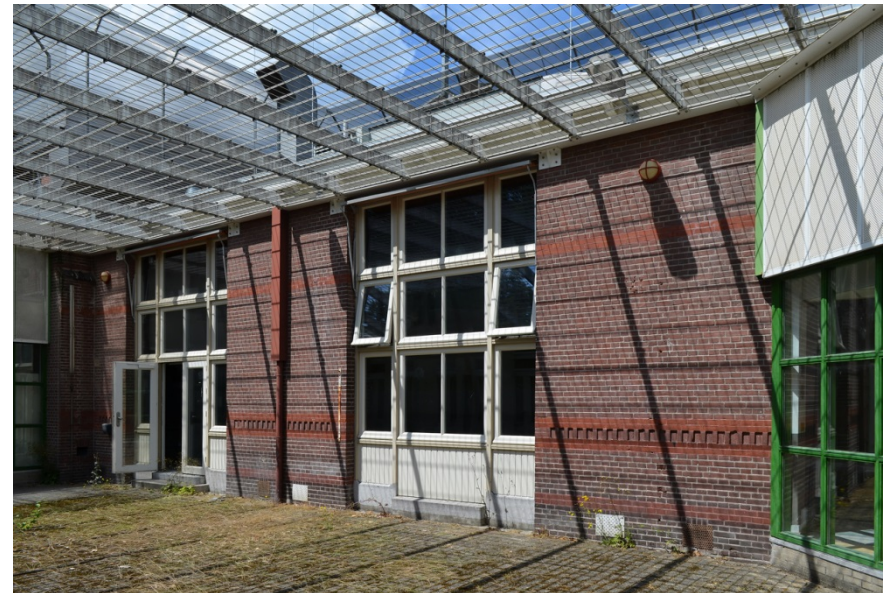
126. Oostelijke verbindingsvleugel, oostelijke gevel aan de zuidelijk luchtplaats vanuit het noordoosten, met links en rechts de gangen uit 1987-1989.

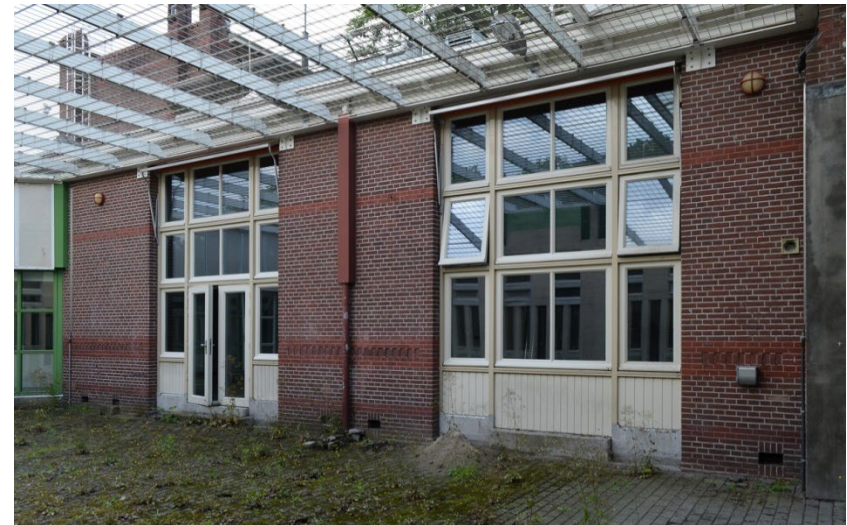
127. Westelijke verbindingsvleugel, westelijke gevel aan de zuidelijk luchtplaats vanuit het zuidwesten, met links de gang uit 1987-1989.

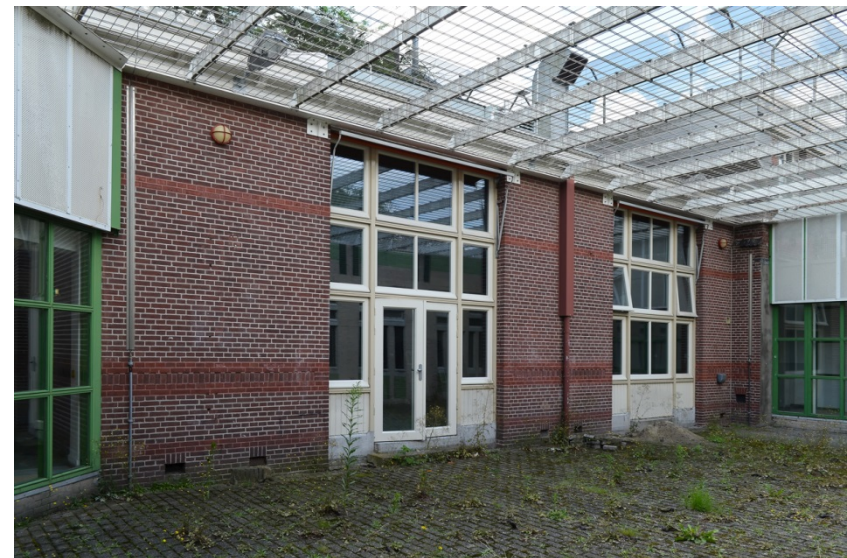
128. Westelijke verbindingsvleugel, westelijke gevel aan de zuidelijk luchtplaats vanuit het noordwesten, met links en rechts de gangen uit 1987-1989.

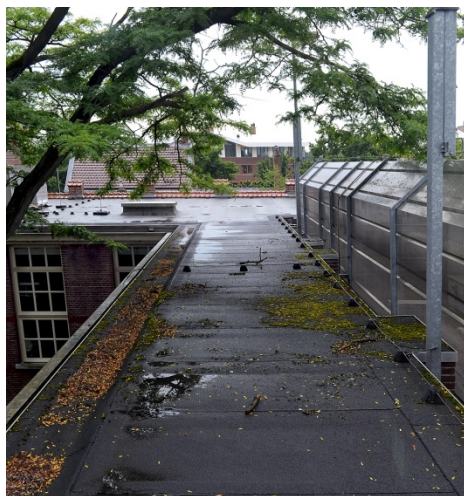
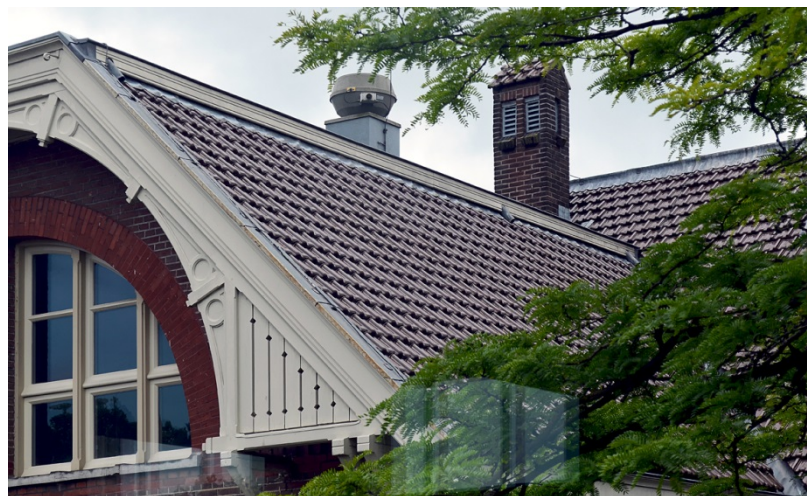
129. Dak van de westelijke verbindingvleugel (gang verdieping) en op de achtergrond dat van de westelijke zijvleugel; de platte daken zijn na 2006 geïsoleerd en voorzien van een (nieuwe) laag bitumen.
130. Daken van de noord- en zuidbeuk (rechts) van het hoofdgebouw zijn belegd met geglazuurde bruinrode kruispannen, geheel conform bestek maar vermoedelijk vernieuwd bij de uitwendige restauratie van na 2006.

Het dak is belegd met geglazuurde bruinrode kruispannen, geheel conform bestek maar vermoedelijk vernieuwd bij de uitwendige restauratie van na 2006 (afb. 129-131). De in totaal zes dakkapellen, vier aan de voor- en twee aan de achterzijde, dateren alle nog van de bouwtijd, afgezien van de na 2006 vernieuwde ramen. Ook de oorspronkelijke schoorstenen en ventilatiekokers zijn allemaal nog intact, afgezien van de verdwenen kappen van de grote verwarmingsschoorstenen. Alleen op de dakvlakken aan de achterzijde zijn enige secundaire rookgasafvoeren en dergelijke aanwezig. De zijgevels van de zuidbeuk van het hoofdgebouw (west en oost; afb. 86, 96, 97) boven de zijvleugels tonen alleen een oorspronkelijk venster in de top, waarvan het raam in 1990-1994 is vervangen door een luchtbehandelingsrooster.

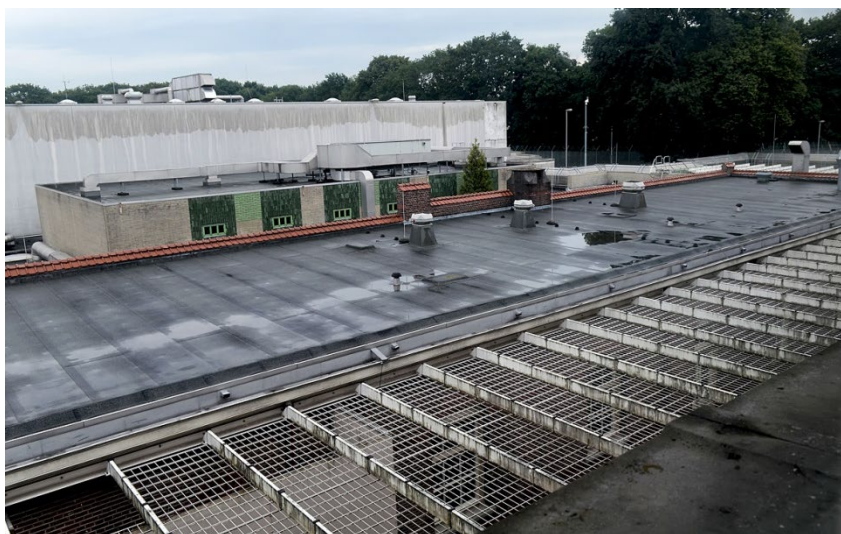
131. Dak van de noordvleugel vanuit het zuidwesten, dat net als de andere platte daken na 2006 is geïsoleerd en voorzien van een (nieuwe) laag bitumen. Op de achtergrond een cellenblok en de gymzaal uit 1987-1989.

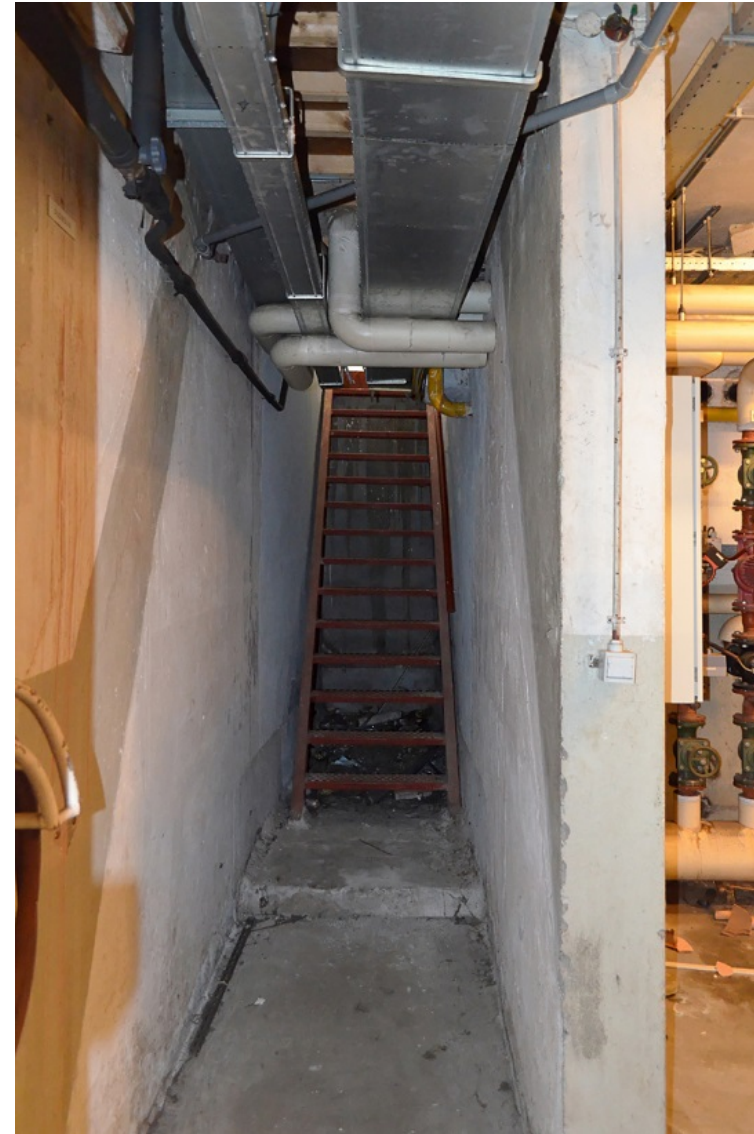
132. Zuidvleugel, kelder onder hoofdgebouw (1904-1905), de in 1998 in oostelijke richting verschoven en vernieuwde trap.

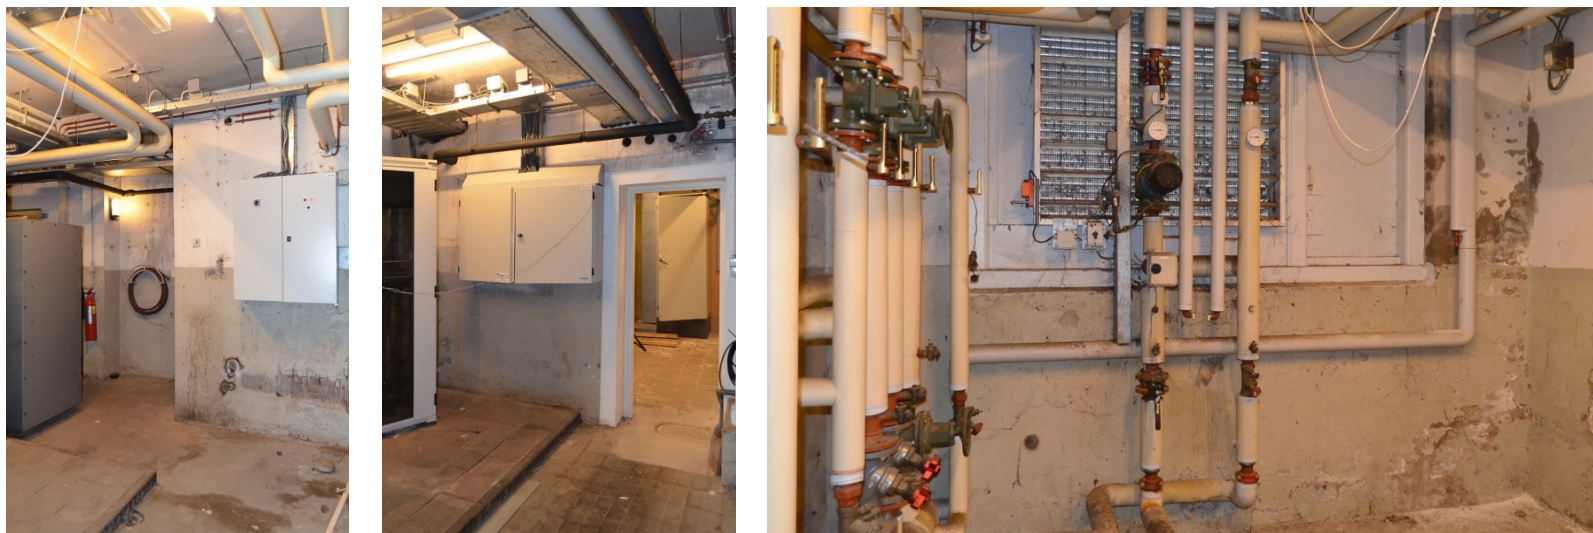
133. Zuidvleugel, kelder onder hoofdgebouw, oostelijke kelder vanuit het zuidoosten; achter de scheidingsmuur bevindt zich de trap.

134. Zuidvleugel, kelder onder hoofdgebouw, oostelijke kelder vanuit het oosten, richting de centrale en westelijke kelders; de doorgang dateert van 1994.

135. Zuidvleugel, kelder onder hoofdgebouw, oostelijke kelder, zuidmuur met oorspronkelijk kozijn met secundair ventilatierooster dat uitkomt op de koekoek (afb. 84).

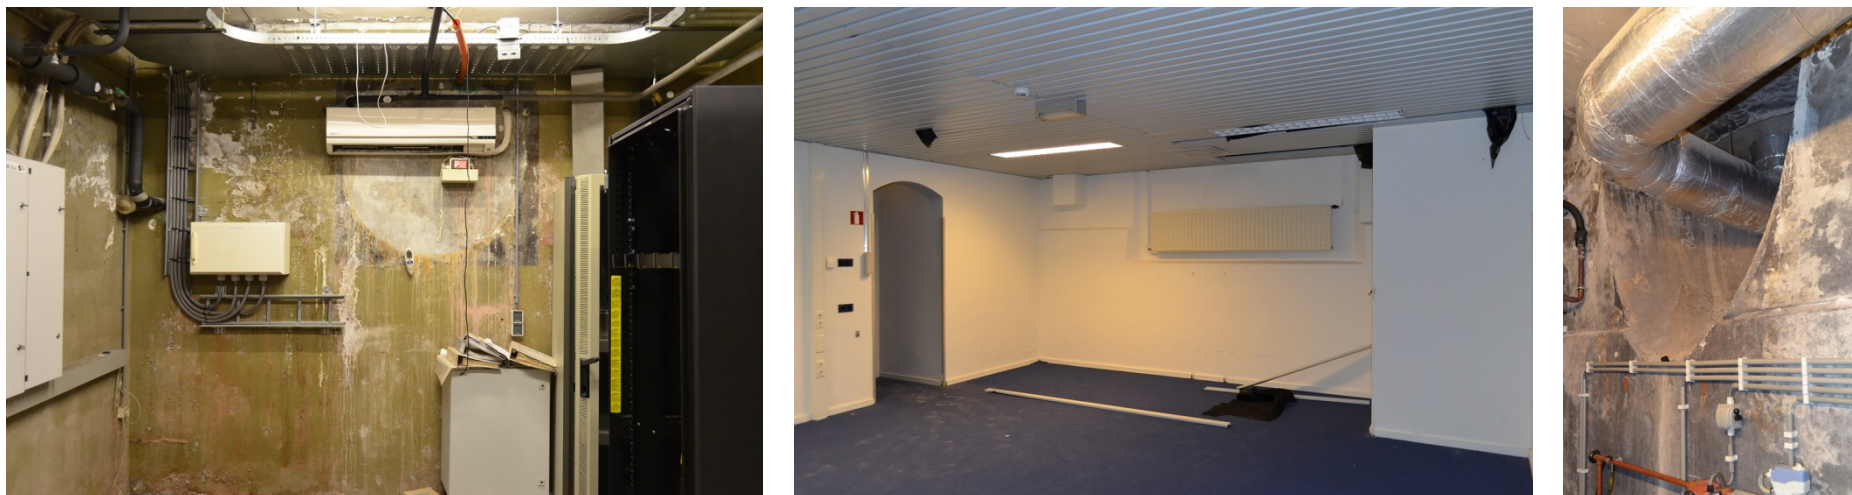
136. Zuidvleugel, kelder onder hoofdgebouw, westelijke kelder, zuidmuur met het gedichte stortgat voor kolen.

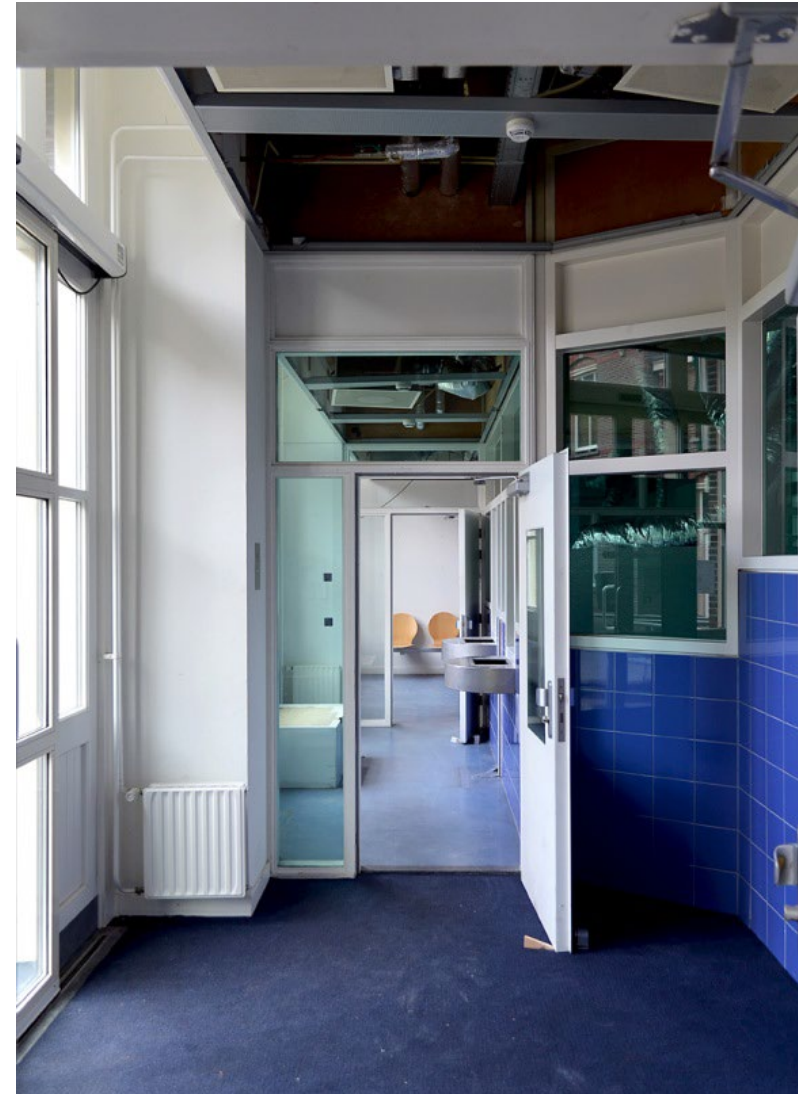
139. Zuidvleugel, begane grond, hoofdgebouw, entree vanuit het oosten met links de hoofdingang. De zuidbeuk is in 1998 geheel heringericht. Aan weerszijden van de entree bevindt zich een balie.

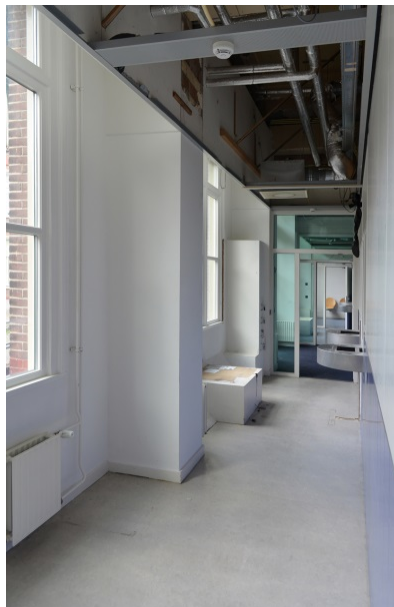
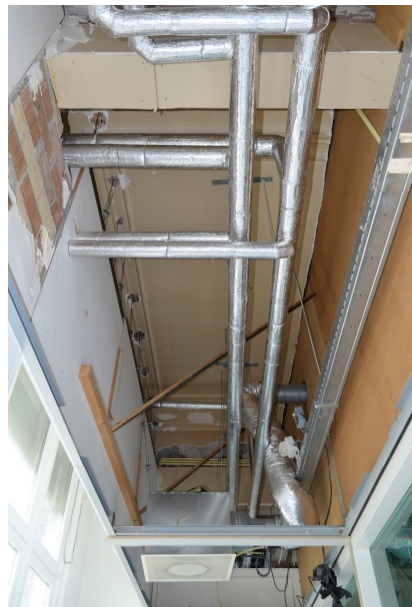
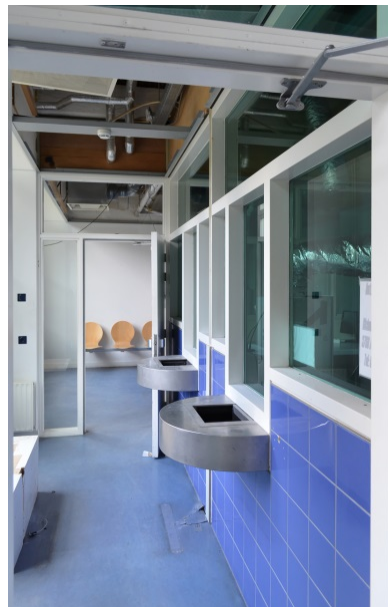
140. Zuidvleugel, begane grond, hoofdgebouw, gebied oostelijk van de entree, vanuit het oosten.

141. Zuidvleugel, begane grond, hoofdgebouw, gebied oostelijk van de entree, waar zich nog een fragment van een oorspronkelijk stucplafond bevindt met een sierperk.

142. Zuidvleugel, begane grond, hoofdgebouw, gebied westelijk van de entree, vanuit het oosten.

In het hoofdgebouw daarentegen bezit de begane grond voor de rest alleen fragmenten van stucplafonds in uiteenlopende staat (zuidbeuk) of geen stucplafond meer (noordbeuk), terwijl op de verdieping de stucplafonds nog overwegend aanwezig en zelfs in behoorlijke staat zijn (voor zover de ruimtes konden worden bezocht), evenals in de zijvleugels (waarvan de begane grond niet kon worden bezocht). De verdieping van het hoofdgebouw is samen met de zolder ook de enige locatie in het complex waar zich nog oorspronkelijke, gepaneelde binnendeuren bevinden, afgezien van de afgedekte van de toiletten onder de trappen op de begane grond van de zijvleugels; oorspronkelijke, al dan niet verplaatste binnenkozijnen met vernieuwde deuren zijn er beduidend meer, vooral weer op de verdieping en zolder van het hoofdgebouw en de zijvleugels, maar bijvoorbeeld ook naar en in naar de centrale vleugel.

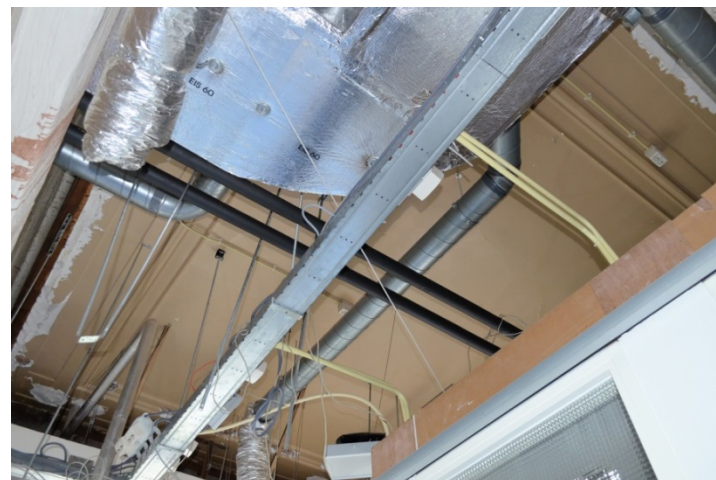
143. Zuidvleugel, begane grond, hoofdgebouw, gebied westelijk van de entree, waar zich eveneens nog een groot fragment van oorspronkelijk stucplafond bevindt.

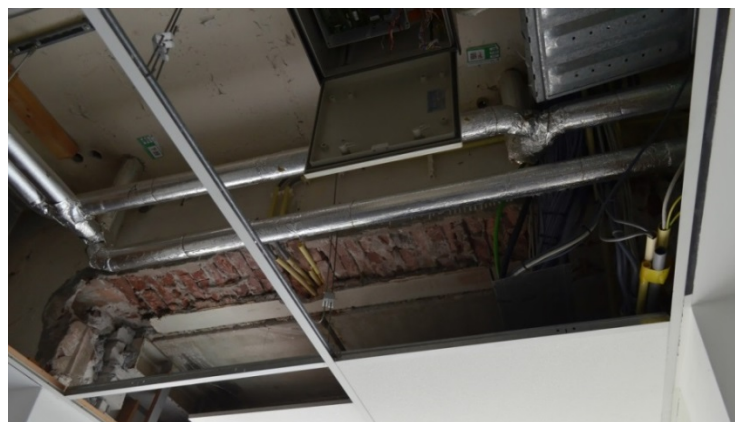
146. Zuidvleugel, begane grond, oostelijke zijvleugel, gang, sporen van de oorspronkelijke oostmuur, boven de doorbraak uit 1987-1989.

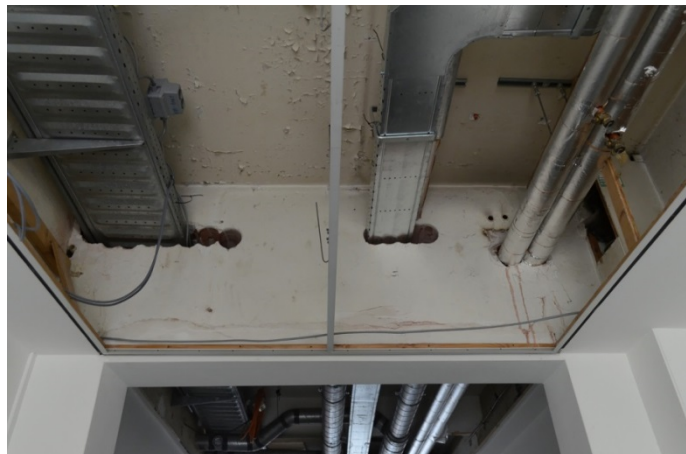
147. Zuidvleugel, begane grond, oostelijke zijvleugel, gang, oorspronkelijk vlak stucplafond vanuit het oosten.

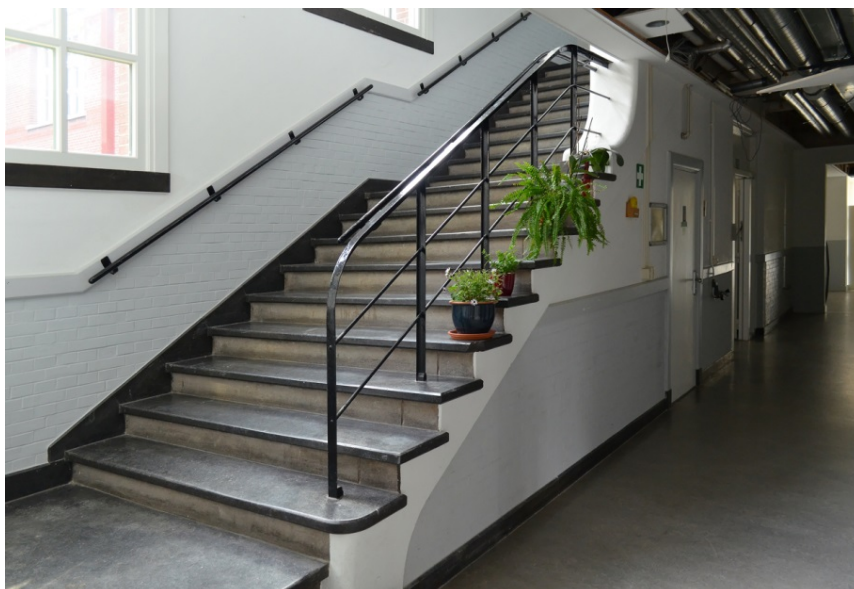
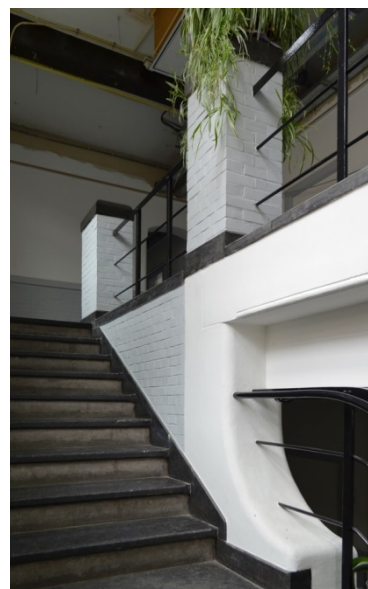
149. Zuidvleugel, begane grond, oostelijke zijvleugel, de trap van gewapend beton en Namense steen in het uitgebouwde trappenhuis uit 1904-1905, vanuit het zuidwesten.

150. Zuidvleugel, begane grond, oostelijke zijvleugel, bovenzijde van de trap in het uitgebouwde trappenhuis uit 1904-1905, vanuit het noordwesten.

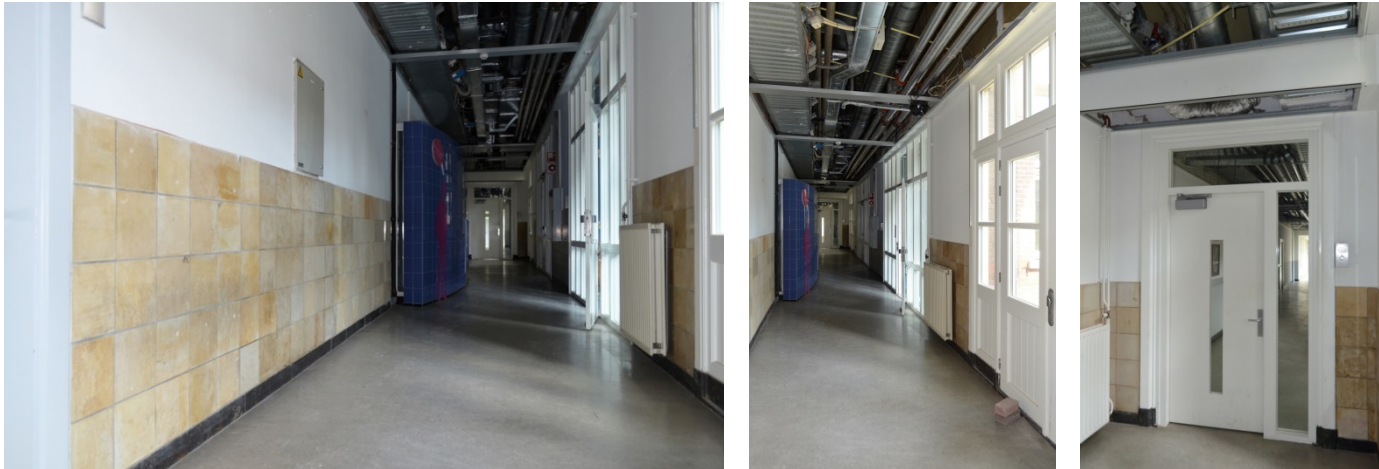
152. Zuidvleugel, begane grond, hoofdgebouw, gang vanuit het noordoosten, de lambrisering stamt uit 1966; op de achtergrond een gebogen betegelde wand uit 1990-1994.
 153. Zuidvleugel, begane grond, hoofdgebouw, gang vanuit het oosten met pui met doorgang naar de oostelijke binnenplaats en erachter naar de zuidbeuk (achteraanbouw).
 154. Zuidvleugel, begane grond, hoofdgebouw, gang, westmuur met pui (1990-1994) met doorgang naar de westelijke gang.

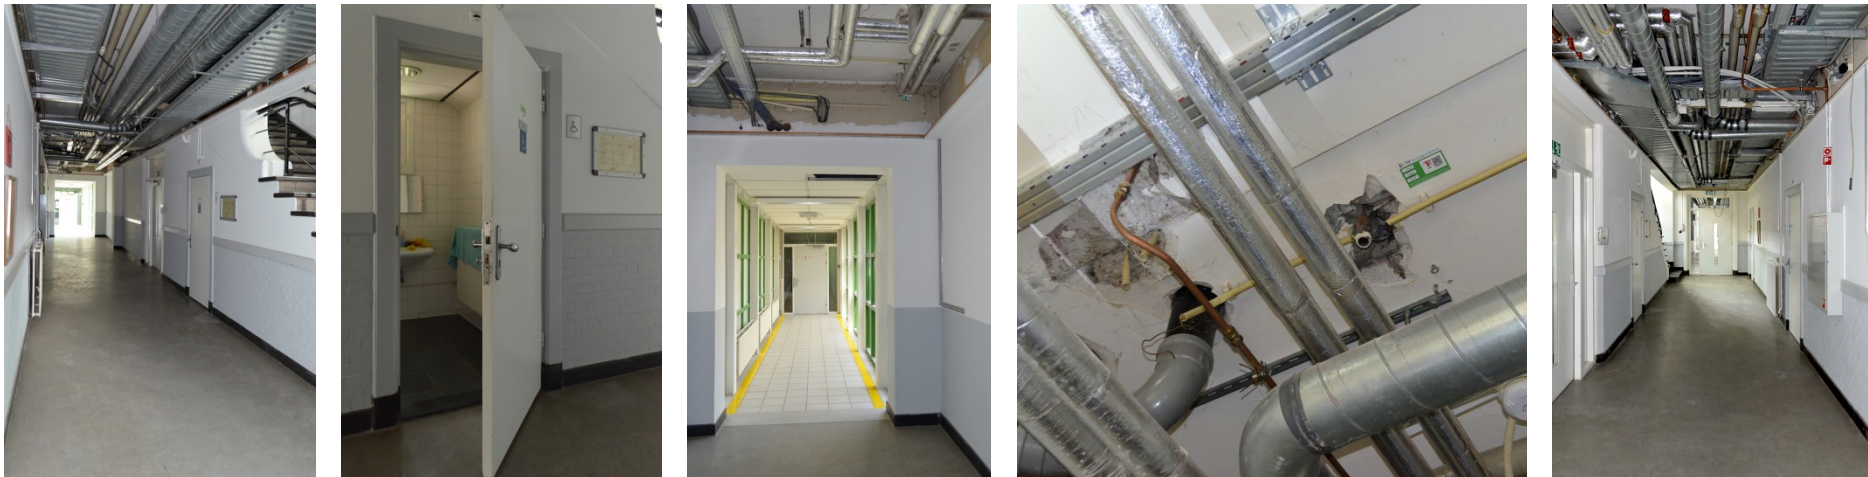
155. Zuidvleugel, begane grond, westelijke zijvleugel, gang vanuit het zuidoosten, met rechts de oorspronkelijk trap in het uitgebouwde trappenhuis.
 156. Zuidvleugel, begane grond, westelijke zijvleugel, gang, wc-ruimte onder de trap, voorzien van een oorspronkelijke gepaneelde deur die is voorzien van plaatmateriaal.
 157. Zuidvleugel, begane grond, westelijke zijvleugel, gang vanuit het oosten richting de verbindingsgang uit 1987-1989 naar de cellenblokken uit dezelfde tijd.
 158. Zuidvleugel, begane grond, westelijke zijvleugel, gang, met zicht op het oorspronkelijke, vlak gestucte, gewapend-betonnen plafond (1904-1905).
 159. Zuidvleugel, begane grond, westelijke zijvleugel, gang vanuit het westen; de gang bezit nog zijn oorspronkelijke lambrisering, die in 1990-1994 is overschilderd.

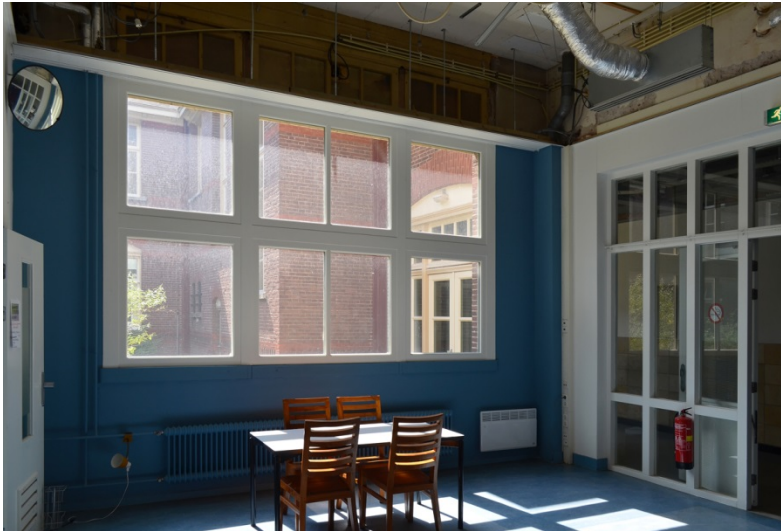
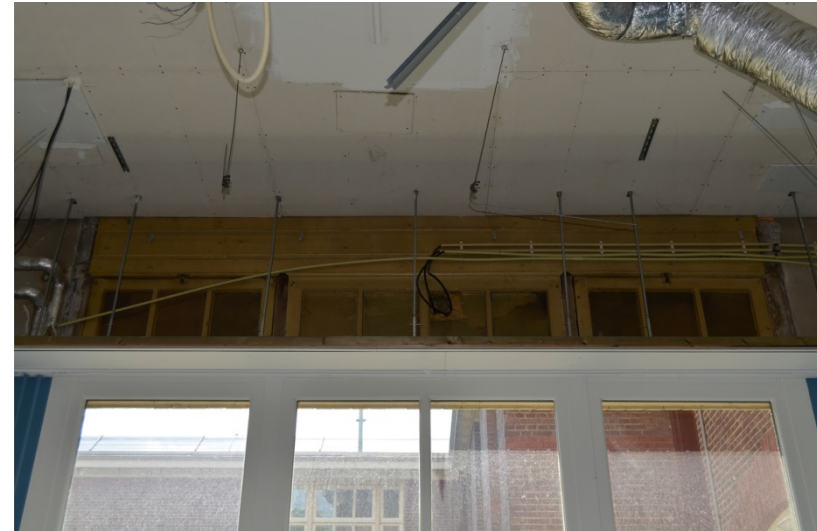
160. Zuidvleugel, begane grond, achteraanbouw, oostelijke bezoekszaal vanuit het noordwesten met rechts de pui (1990-1994) naar de gang.

161. Zuidvleugel, begane grond, achteraanbouw, oostelijke bezoekszaal, oostmuur; de ramen in de vensterpui zijn na 2006 vernieuwd, maar de bovenzijde van de pui, die zowel buiten als binnen aan het zich onttrokken was, dateert nog geheel van van 1904-1905.

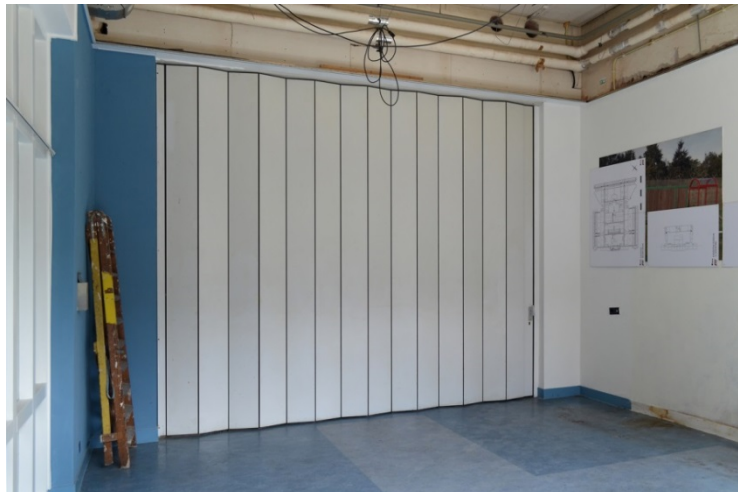
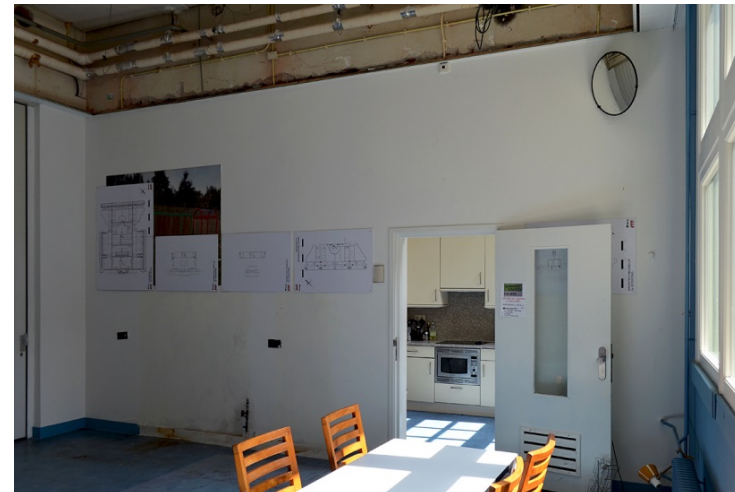
162. Zuidvleugel, begane grond, achteraanbouw, oostelijke bezoekszaal, westwand, sinds 1987-1989 voorzien van een grote doorgang naar de westelijke bezoekszaal, waarvan de penanten eveneens van 1987-1989 dateren.

163. Zuidvleugel, begane grond, achteraanbouw, oostelijke bezoekszaal, noordmuur met de doorgang naar de keuken, die in 1987-1989 is heringericht.

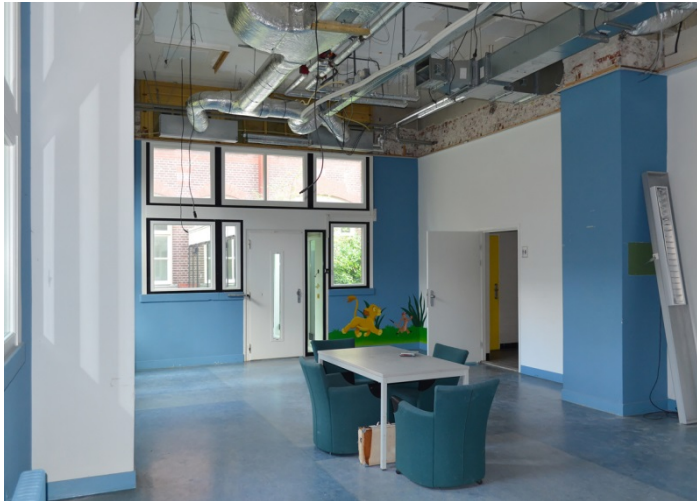
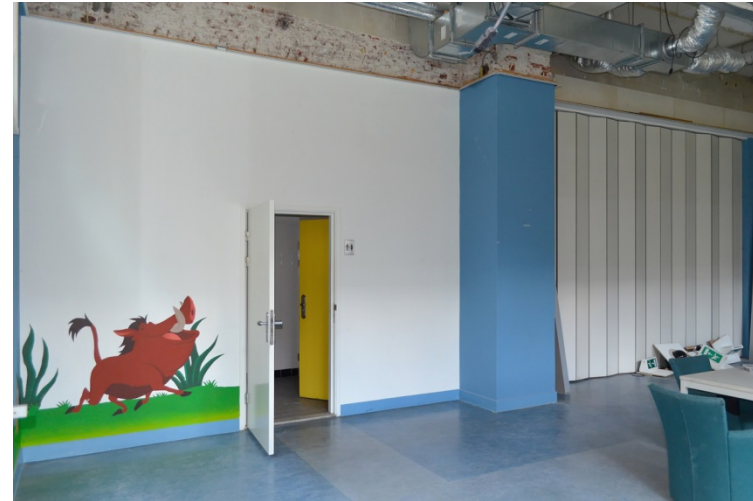
164. Zuidvleugel, begane grond, achteraanbouw, westelijke bezoekzaal vanuit het zuiden, met rechts de doorgang naar de toiletgroep uit 1987-1989 en in de noordmuur de doorgang uit 1990-1994 naar de even oude verbindingsgang naar de centrale vleugel.

165. Zuidvleugel, begane grond, achteraanbouw, westelijke bezoekzaal vanuit het noordwesten, met links de doorgang naar de toiletgroep (1987-1989) en rechts de even oude brede doorgang met vouwmuur naar de oostelijke bezoekzaal.

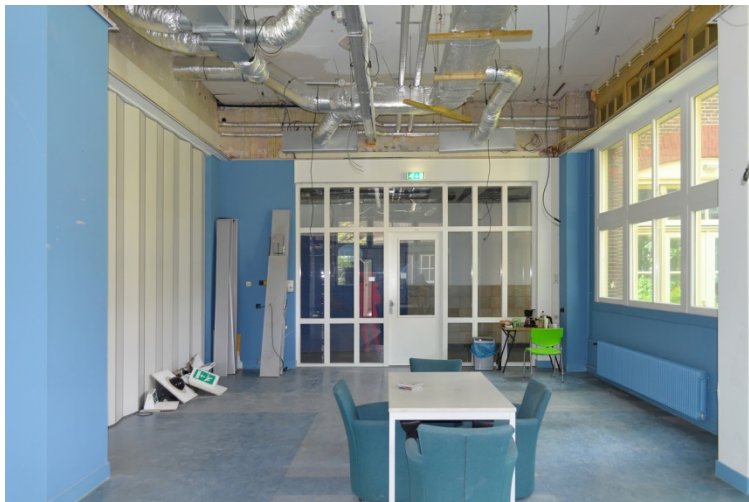
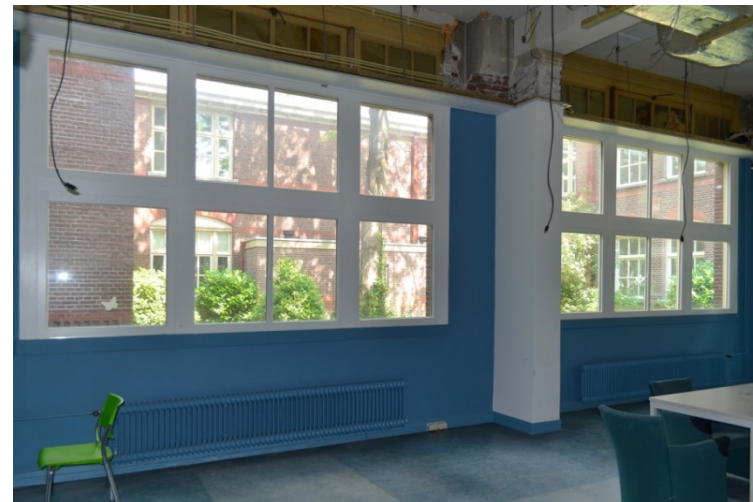
166. Zuidvleugel, begane grond, achteraanbouw, westelijke bezoekzaal vanuit het noorden, met zicht op de pui met doorgang (1990-1994) naar de gang.

167. Zuidvleugel, begane grond, achteraanbouw, westelijke bezoekzaal, de ramen van de vensterpuien zijn na 2006 vernieuwd, maar de bovenzijde van de puien, die zowel buiten als binnen aan het zich onttrokken was, dateert nog geheel van 1904-1905 (links) en 1908-1909.

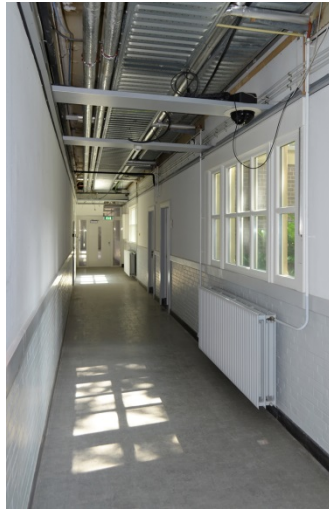
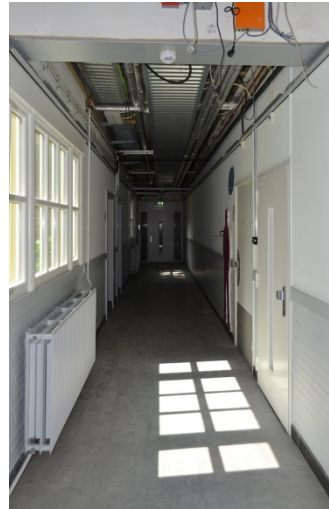
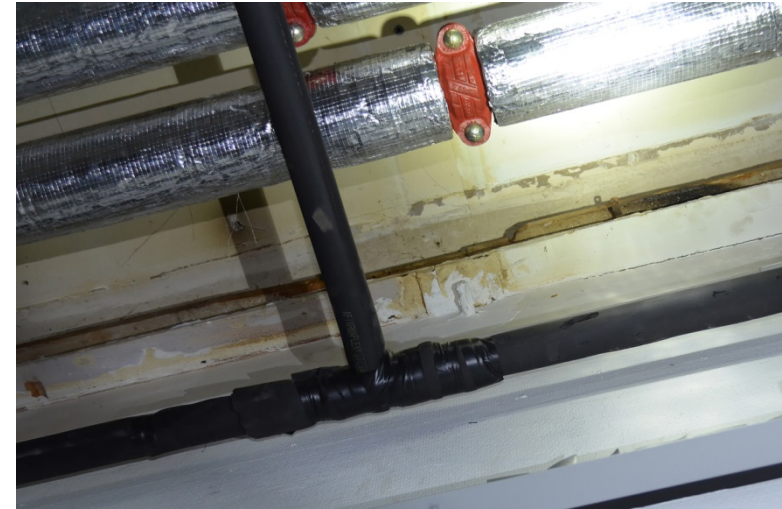
168. Westelijke verbindingsvleugel, begane grond, zuidelijke gang (1904-1905) vanuit het zuiden, met de oorspronkelijke lambriserings, overschilderd in 1990-1994

169. Westelijke verbindingsvleugel, begane grond, zuidelijke gang (1904-1905) vanuit het noorden, richting de doorgang naar de westelijke gang in de zuidvleugel.

170. Westelijke verbindingsvleugel, begane grond, zuidelijke gang (1904-1905), detail van het oorspronkelijk vlak gestucte plafond met in de hoek een houten koker (1904-1905) van de voormalige gasleiding, t.b.v. de verlichting.

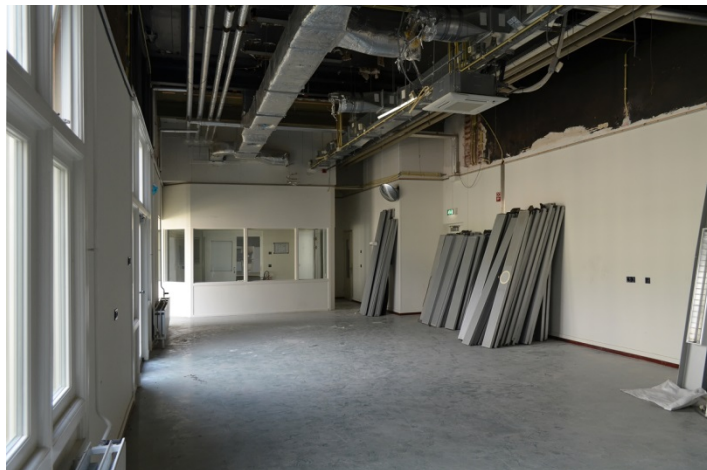
171. Westelijke verbindingsvleugel, begane grond, zuidelijke woonkamer (1904-1905) vanuit het zuidwesten, richting de observatiepost die in 1987-1989 tussen de zuidelijke en noordelijke woonkamer geplaatst.
