VOORMALIGE JUSTITIËLE JEUGDINRICHTING EIKENSTEIN TE ZEIST

WAARDESTELLEND BOUWHISTORISCH ONDERZOEK

Adres: Utrechtseweg 37 t/m 37E 3704 HB Zeist
Kadastrale aanduiding: Gemeente Zeist, Sectie N, nrs. 7872 t/m 7875
Gemeentelijk monument, ongenummerd

oktober 2020

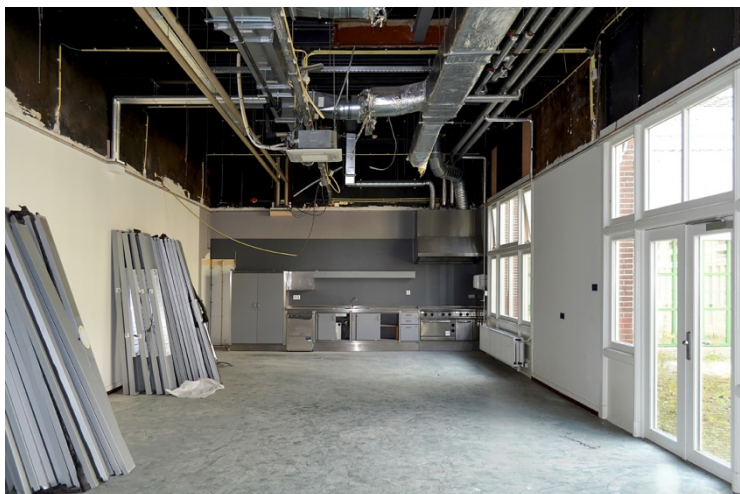
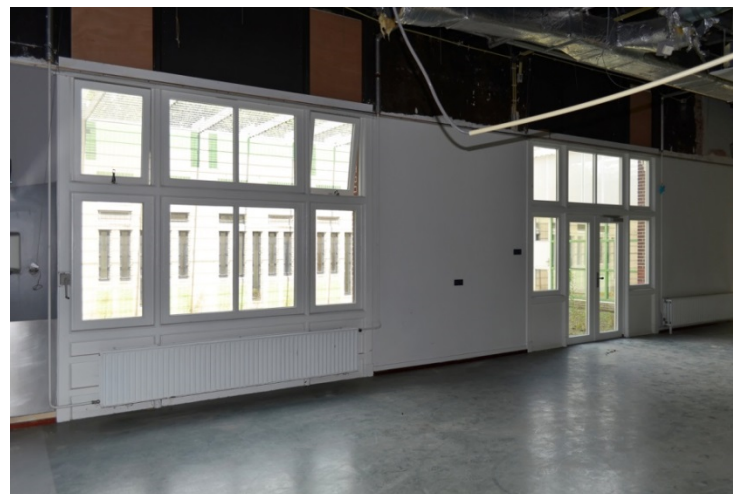
173. Westelijke verbindingsvleugel, begane grond, zuidelijke woonkamer (1904-1905) vanuit het noorden; in 1987-1989 zijn de laatste scheidingsmuren gesloopt.

174. Westelijke verbindingsvleugel, begane grond, zuidelijke woonkamer (1904-1905), westmuur, de vensterpuien zijn in de jaren 1960-1970 voorzien van een extra tussendorpel, waarbij de zuidelijke doorgang is gedicht, terwijl na 2006 de huidige historiserende ramen en dubbele deur zijn ingebracht; de bovenzijde van de puien is aan het zicht onttrokken door plaatmateriaal (na 2006).

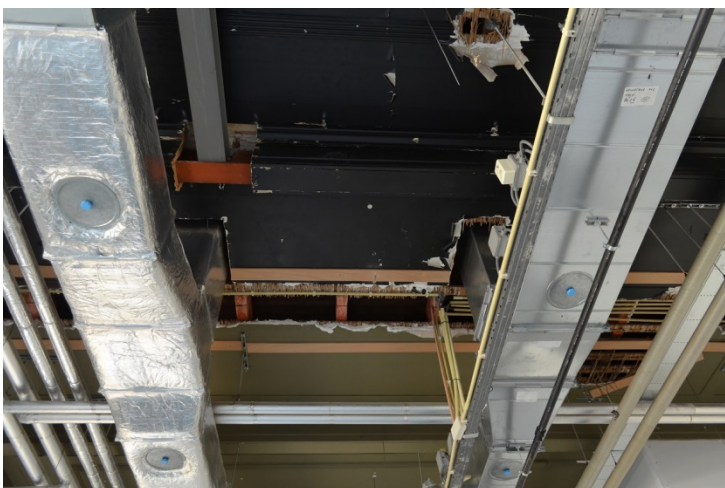
175. Westelijke verbindingsvleugel, begane grond, zuidelijke woonkamer (1904-1905), detail van de omtimmerde stalen onderslagbalk uit 1904-1905, waaronder oorspronkelijk een houten wand stond.

Vanwege de grote overspanning rusten de houtconstructies van de platte daken van de verbindingsvleugels (buiten de gangen; uit 1904-1905 en 1908-1909) en van de noordvleugel (uit 1908-1909) op omtimmerde moerbalken van 'vloeiijzer' ofwel staal.³⁰

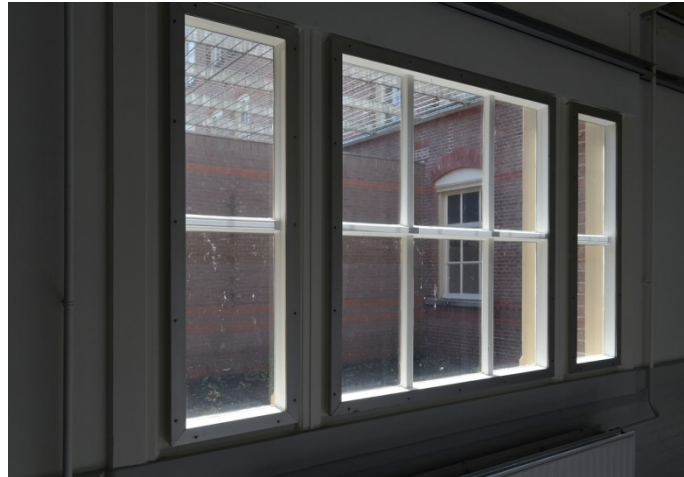
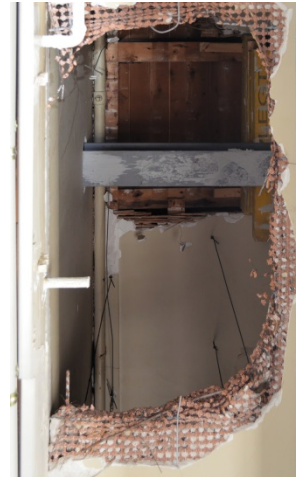
177. Westelijke verbindingsvleugel, begane grond, noordelijke gang (1908-1909) vanuit het zuiden, met de oorspronkelijke lambrisering, overschilderd in 1990-1994.
 178. Westelijke verbindingsvleugel, begane grond, noordelijke gang (1908-1909), oostmuur, de ramen van de oorspronkelijke pui hebben na 2006 een voorzetaam gekregen.
 179. Westelijke verbindingsvleugel, begane grond, noordelijke gang (1908-1909), detail van het plafond: boven het stucplafond op steengas (jaren 1960) dat is opgehangen aan een secundaire stalen balk, bevindt zich het beschadigde stucplafond op riet onder de houten dakconstructie (1908-1909).

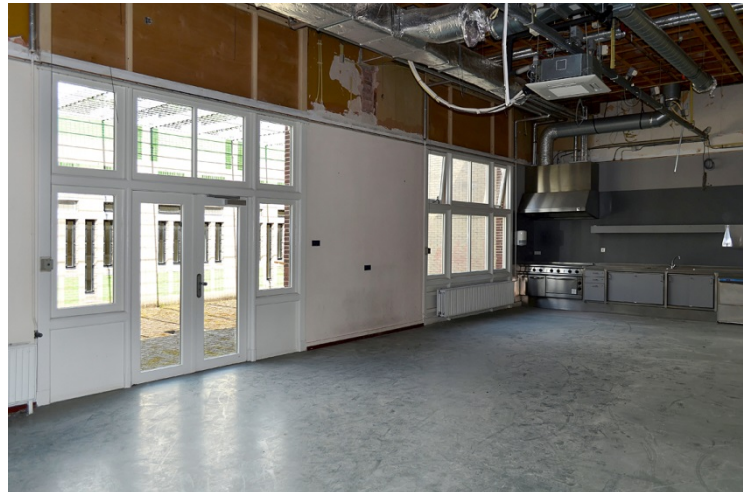
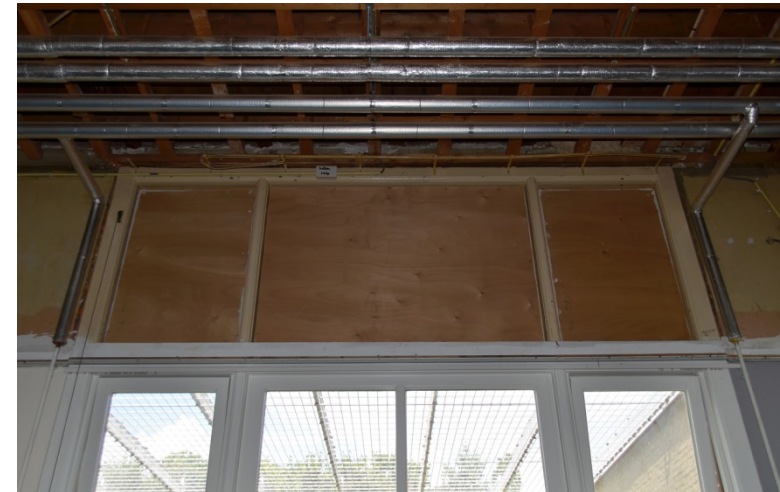
180. Westelijke verbindingsvleugel, begane grond, noordelijke woonkamer (1908-1909), westmuur, de puien hebben oorspronkelijke kozijnen, die in de jaren 1960-1970 zijn voorzien van een extra tussendorpel, waarbij de noordelijke doorgang is gedicht, terwijl na 2006 de huidige historiserende ramen en dubbele deur zijn ingebracht.
 181. Westelijke verbindingsvleugel, begane grond, noordelijke woonkamer (1908-1909), westmuur, de bovenramen van de puien zijn binnenzijde voorzien van plaatmateriaal (na 2006).

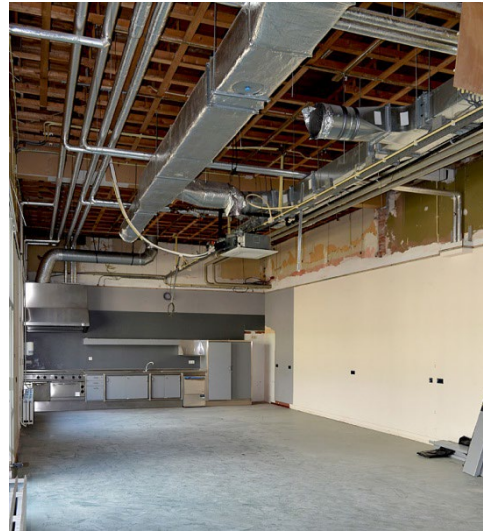
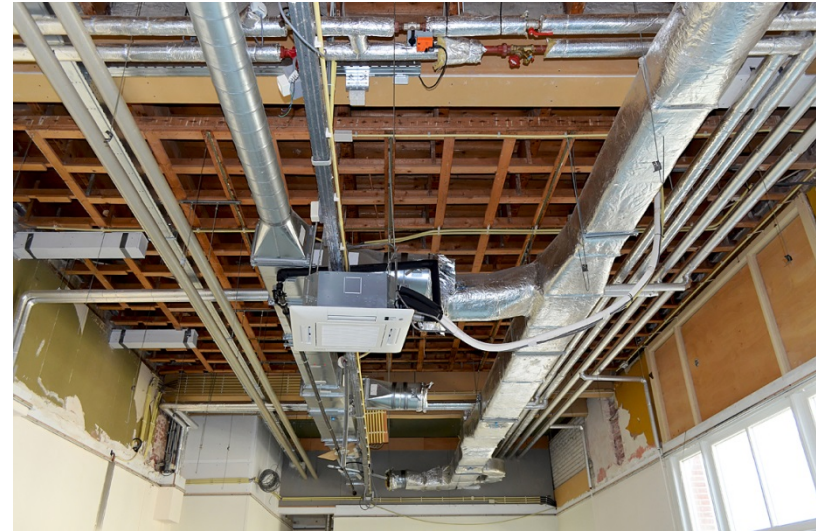
182. Westelijke verbindingsvleugel, begane grond, noordelijke woonkamer (1908-1909) vanuit het zuidwesten; in 1987-1989 zijn de laatste scheidingsmuren gesloopt.
 183. Westelijke verbindingsvleugel, begane grond, noordelijke woonkamer (1908-1909); plafond vanuit het noorden; het stucplafond is hier volledig verwijderd.

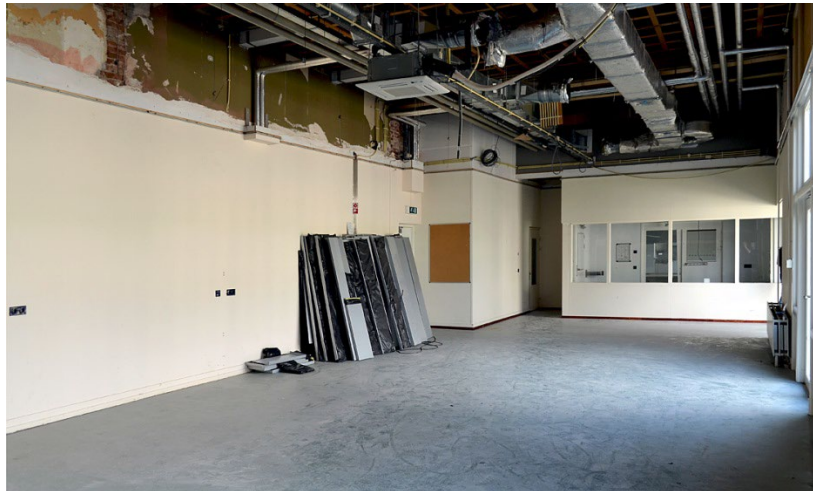
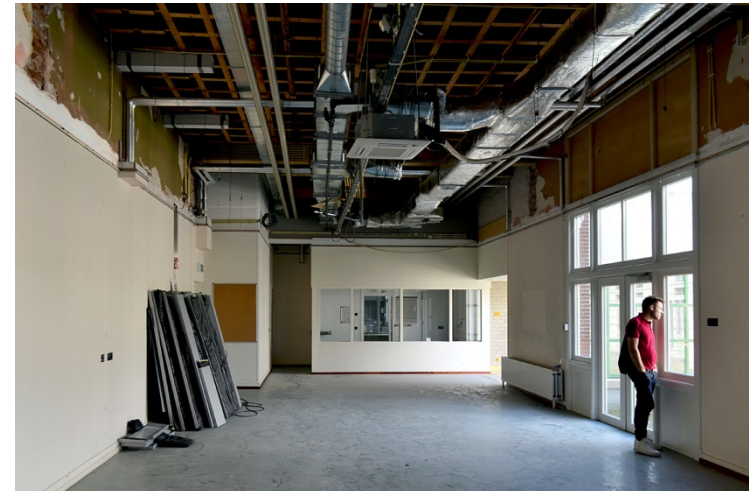
184. Westelijke verbindingsvleugel, begane grond, noordelijke woonkamer (1908-1909) vanuit het noordwesten, de in bouw (1987-1989) in de zuidoosthoek bevat de even oude trap naar de verdieping, terwijl de deur naar een telefooncel onder de trap leidt.
 185. Westelijke verbindingsvleugel, begane grond, noordelijke woonkamer (1908-1909) vanuit het noorden, richting de observatiepost, die in 1987-1989 tussen de noordelijke en zuidelijke woonkamer is geplaatst, met rechts ervan de aansluiting van de verbindingsgang (1987-1989) naar de cellenvleugels.

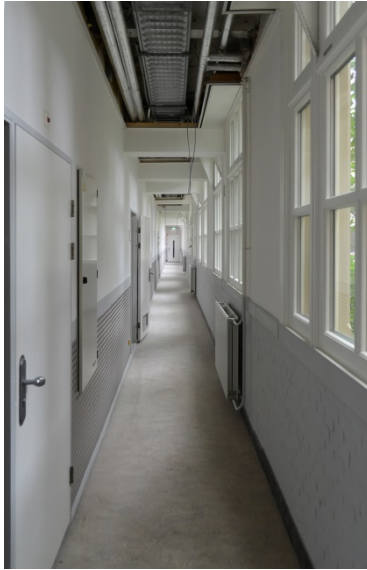
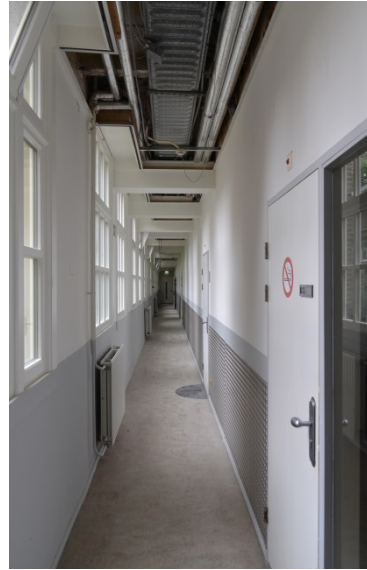
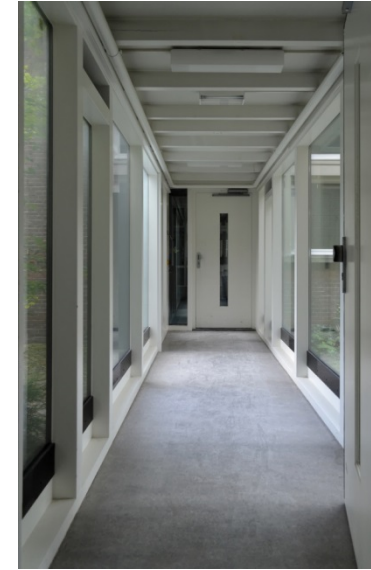
186. Centrale vleugel (of chambrettesgebouw), begane grond, gang vanuit het westen met de oorspronkelijke lambrisering, overschilderd in de jaren 1990-1994.

187. Centrale vleugel (of chambrettesgebouw), begane grond, gang vanuit het oosten, met rechts de doorgang naar een spreekkamer.

188. Centrale vleugel (of chambrettesgebouw), begane grond, gang, zicht vanuit de centrale doorgang (1990-1994) in de zuidmuur naar de verbindinggang naar de achteraanbouw, i.h.b. de westelijke bezoekszaal.

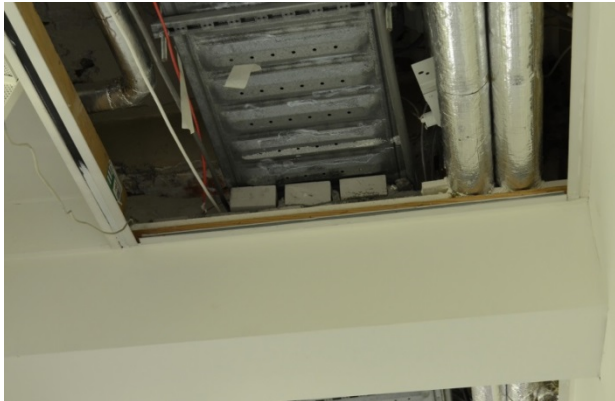
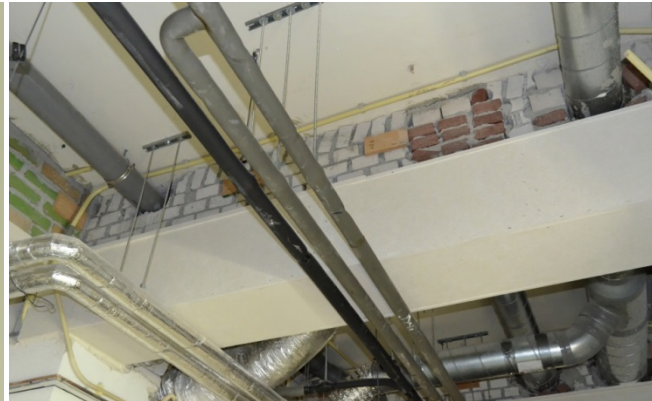
189. Centrale vleugel (of chambrettesgebouw), begane grond, gang, detail van het plafond met een van de omkokerde stalen balk met metselwerk uit de jaren 1987-1989 die de betonbalk uit 1904-1905 lijkt te vervangen.

190. Centrale vleugel (of chambrettesgebouw), begane grond, isoleercellenbeuk, details van het plafond met een omkokerde stalen balk met metselwerk uit de jaren 1987-1989 die een betonbalken uit 1904-1905 lijkt te vervangen

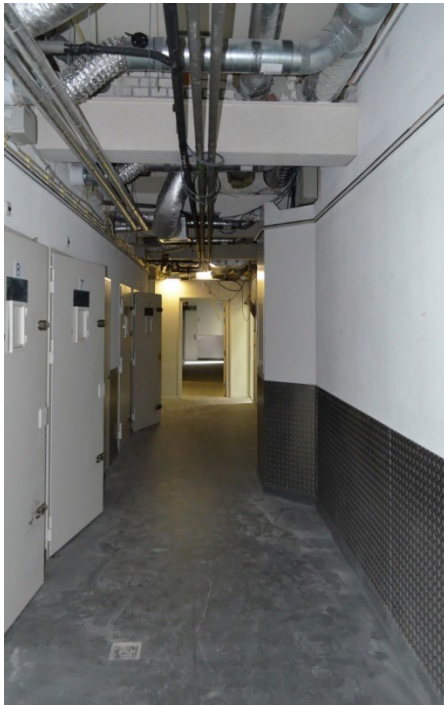
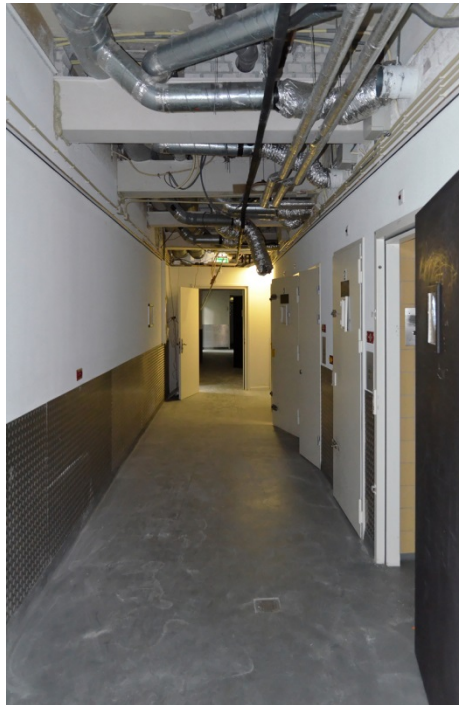
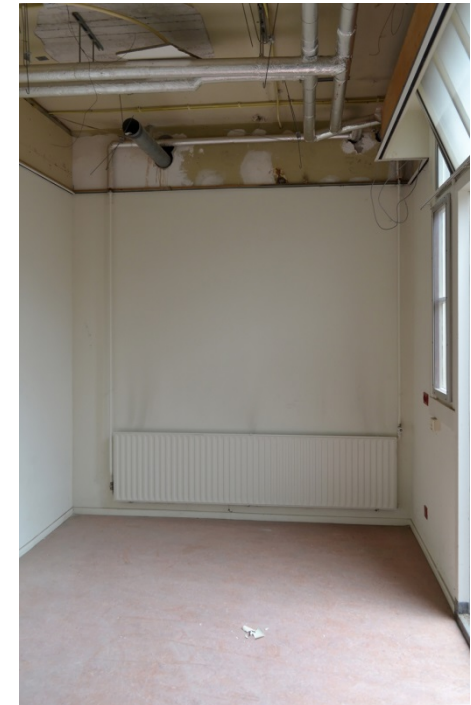
191. Centrale vleugel (of chambrettesgebouw), begane grond, isoleercellenbeuk vanuit het westen met links de stalen deuren van de isoleercellen uit 1987-1989 en 2000-2001.
192. Centrale vleugel (of chambrettesgebouw), begane grond, isoleercellenbeuk vanuit het oosten.
193. Centrale vleugel (of chambrettesgebouw), begane grond, isoleercellenbeuk, de oostelijke isoleercel (2000-2001).
194. Centrale vleugel (of chambrettesgebouw), begane grond, de noordoostelijke spreekkamer vanuit het oosten.

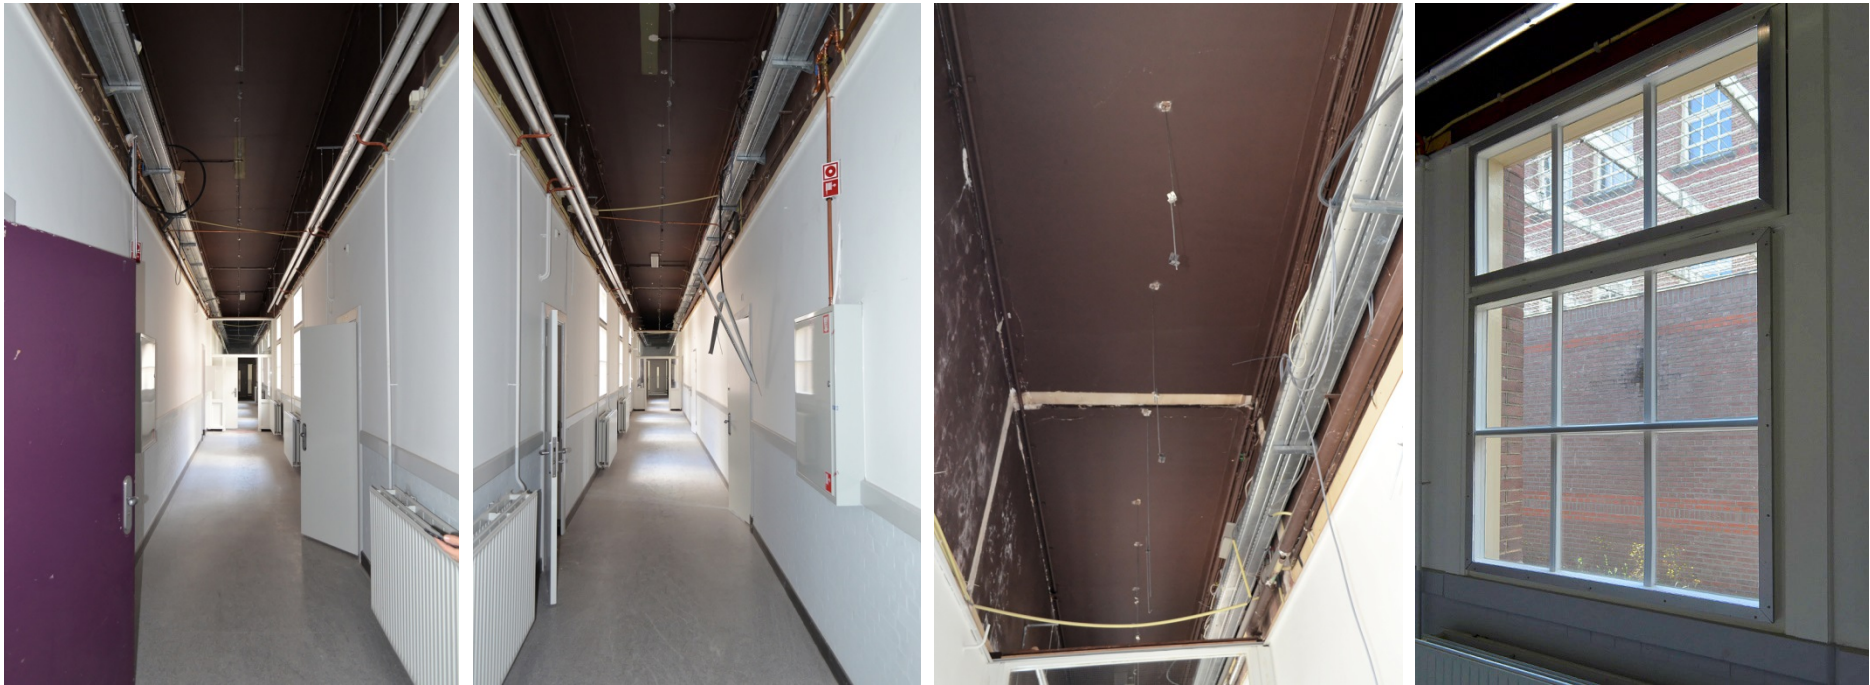
195. Noordvleugel, begane grond, gang vanuit het westen

196. Noordvleugel, begane grond, gang vanuit het oosten, met de oorspronkelijke lambrisering uit 1908-1909, overschilderd in de jaren 1990-1994.

197. Noordvleugel, begane grond, gang, het (bruin geschilderde) vlakke stucplafond uit de bouwtijd (1908-1909)

198. Noordvleugel, begane grond, gang, zuidmuur, een van de oorspronkelijk vensters met dito ramen, die na 2006 zijn voorzien van voorzetramen.

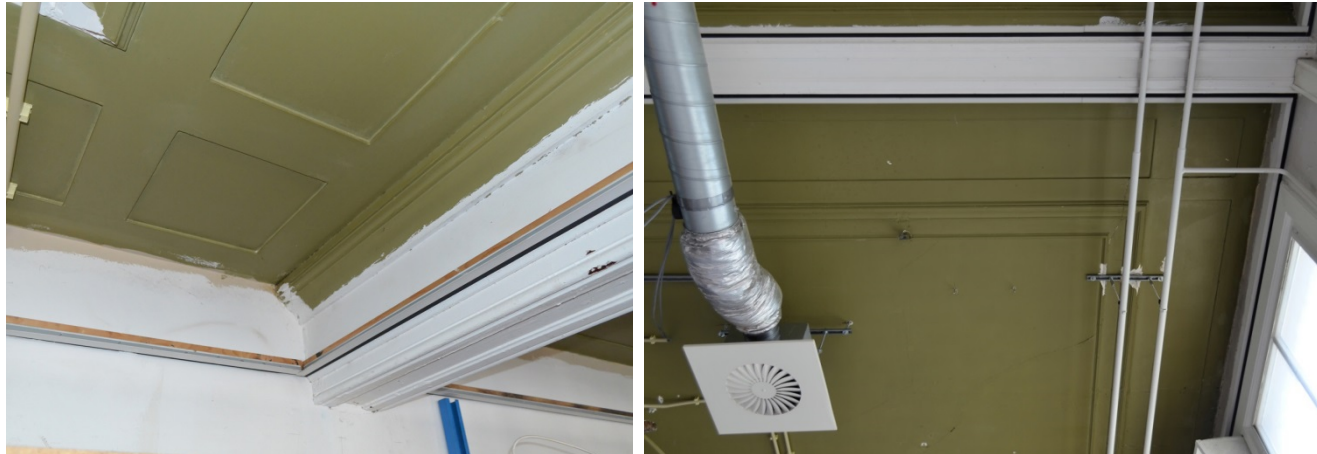
199. Noordvleugel, begane grond, westelijke werkplaats, detail van het oorspronkelijke stucplafond, waarvan de randen een patroon van vlakke banden toont.
 200. Noordvleugel, begane grond, westelijke werkplaats, detail van het oorspronkelijke stucplafond, met zicht op het centrale perk van geprononceerde lijsten.

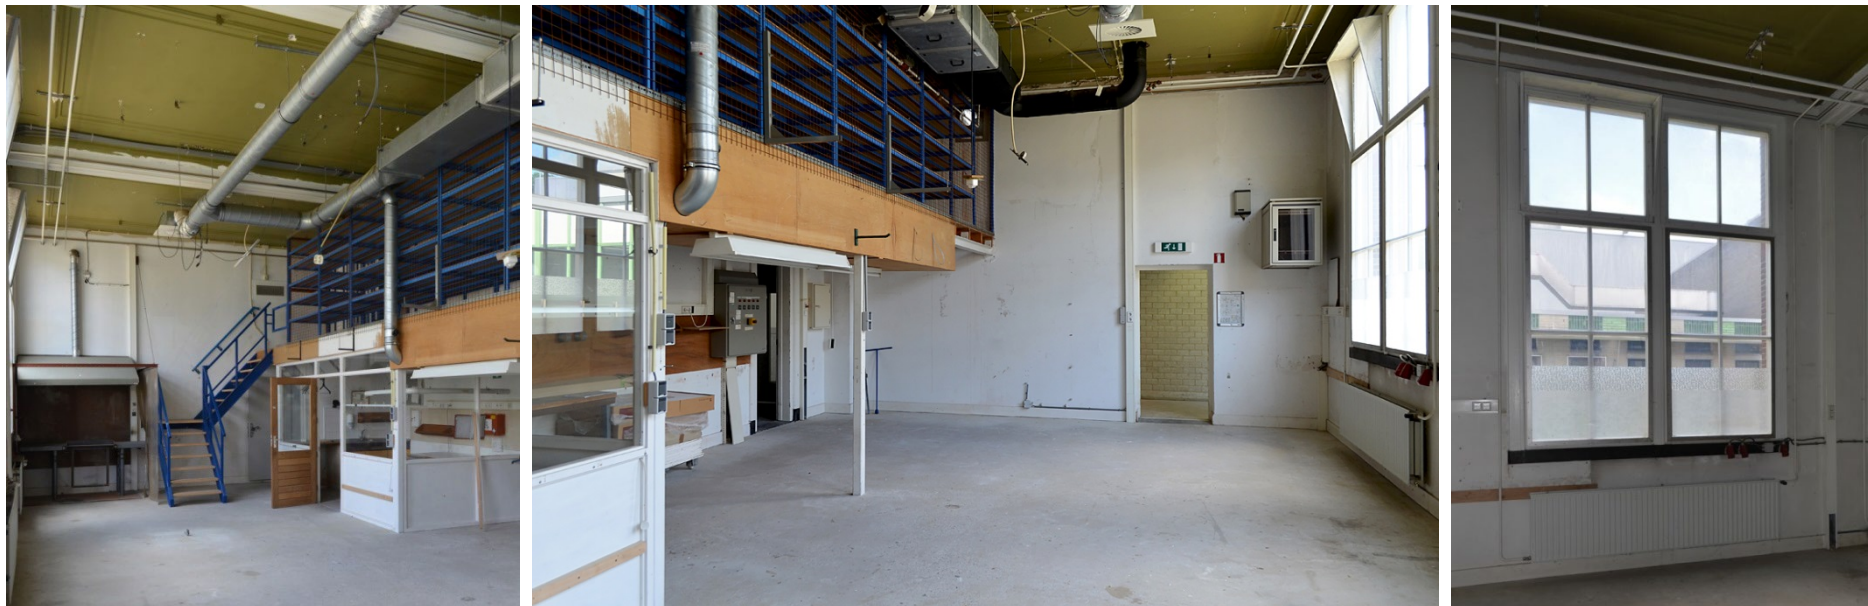
201. Noordvleugel, begane grond, westelijke werkplaats vanuit het noordwesten, met zicht op de entresols uit 1990-1994.
 202. Noordvleugel, begane grond, westelijke werkplaats vanuit het oosten, met in de westmuur de doorgang naar de gang in de westelijke verbindingsvleugel.
 203. Noordvleugel, begane grond, gang, zuidmuur, één van de oorspronkelijke vensters met dito ramen, die na 2006 zijn voorzien van voorzetramen.

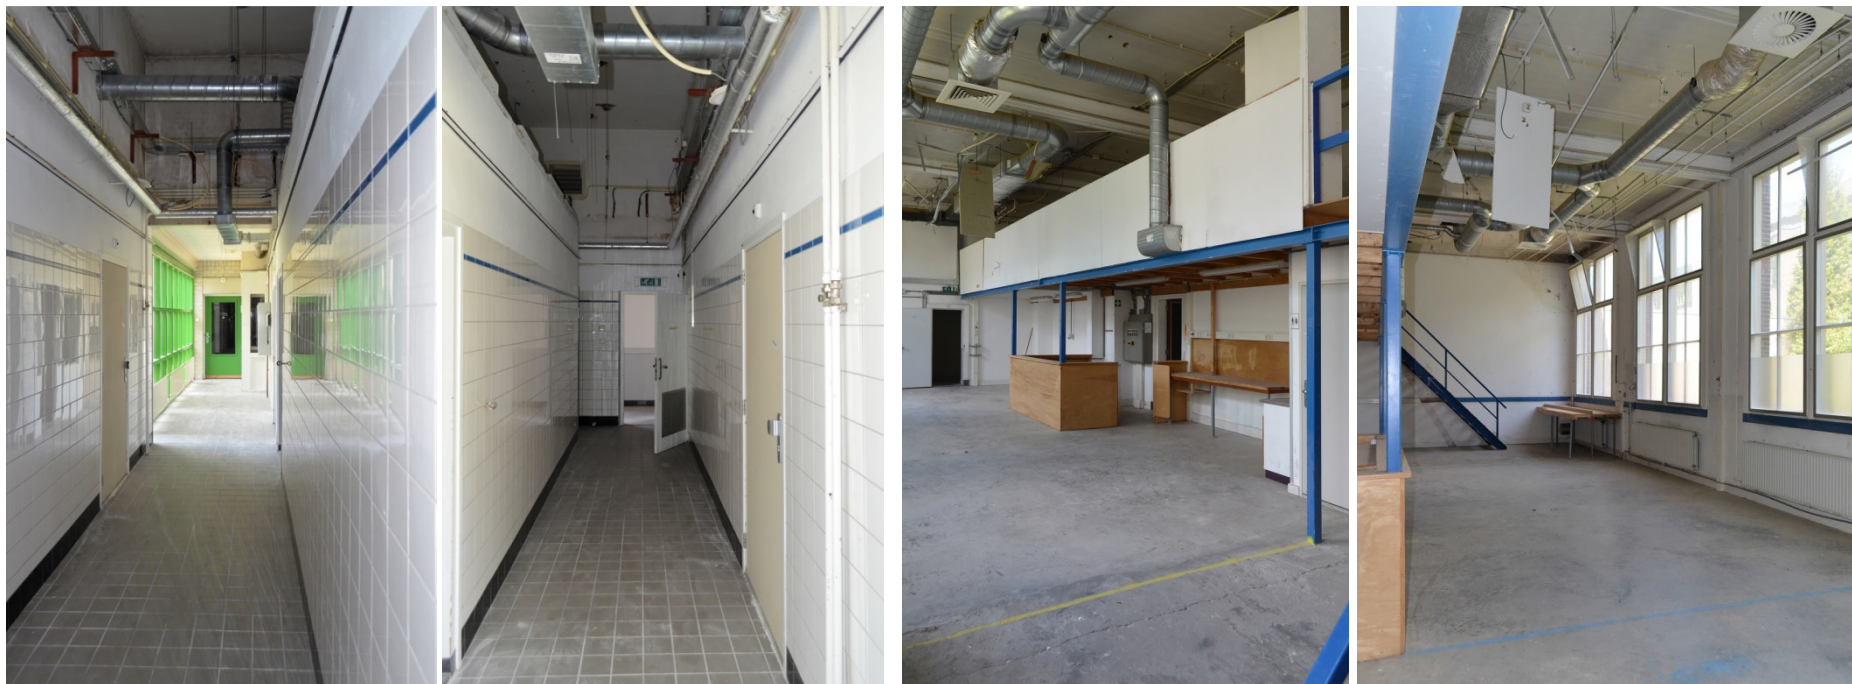
204. Noordvleugel, begane grond, centrale portaal vanuit het zuiden richting de grote open doorgang naar de verbindingsgang uit 1987-1989 naar de cellenblokken.

205. Noordvleugel, begane grond, centrale portaal vanuit het noorden, met rechts de doorgang naar de trap naar de noordelijke kelder, en links de scheidingsmuur (1987-1989) van de even oude doucheruimte.

206. Noordvleugel, begane grond, oostelijke werkplaats vanuit het noordwesten, met zicht op de entresols uit 1990-1994.

207. Noordvleugel, begane grond, oostelijke werkplaats vanuit het oosten, met zicht op de oorspronkelijke vensters die na 2006 zijn voorzien van voorzetramen.

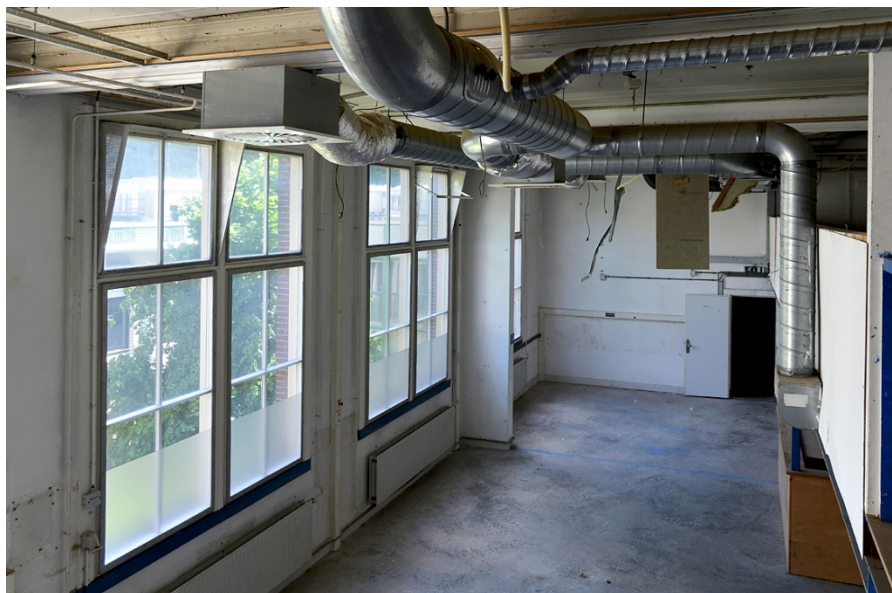
208. Noordvleugel, begane grond, oostelijke werkplaats vanuit het westen, met in de oostmuur de doorgang (1987-1989) naar de gang in de oostelijke verbindingvleugel.
209. Noordvleugel, begane grond, oostelijke werkplaats, detail van het nog redelijk gave, oorspronkelijke stucplafond, met op de voorgrond (boven) één van de omtimmerde stalen onderslagbalken uit 1908-1909.

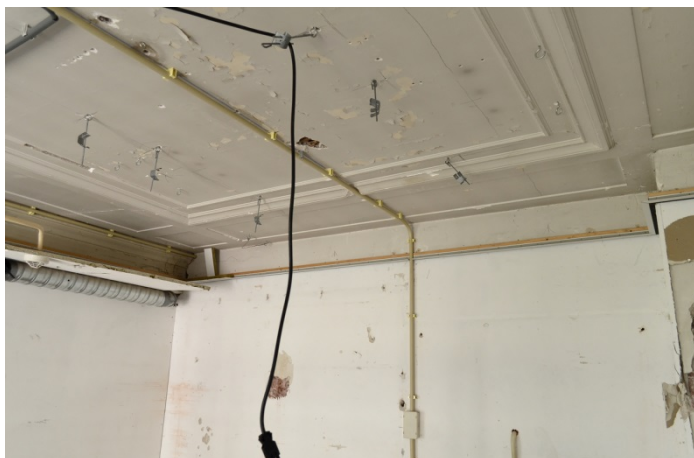
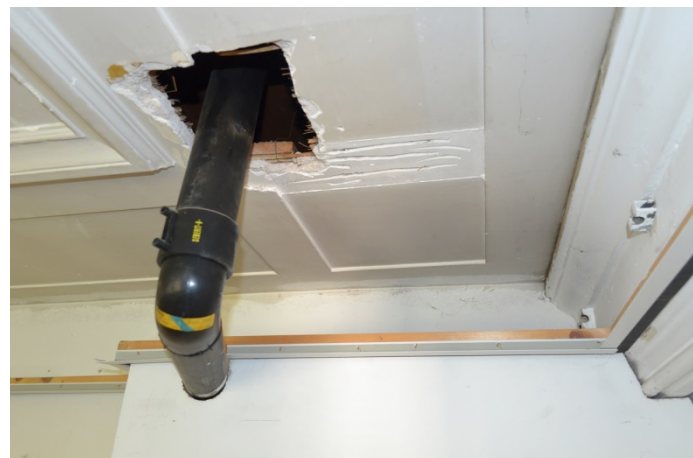
210. Noordvleugel, begane grond, oostelijke werkplaats, detail van het oorspronkelijke stucplafond, met zicht op het centrale perk met geprononceerde lijsten.
211. Noordvleugel, begane grond, oostelijke werkplaats, detail van het oorspronkelijke stucplafond, waarvan de randen een patroon van vlakke banden toont.

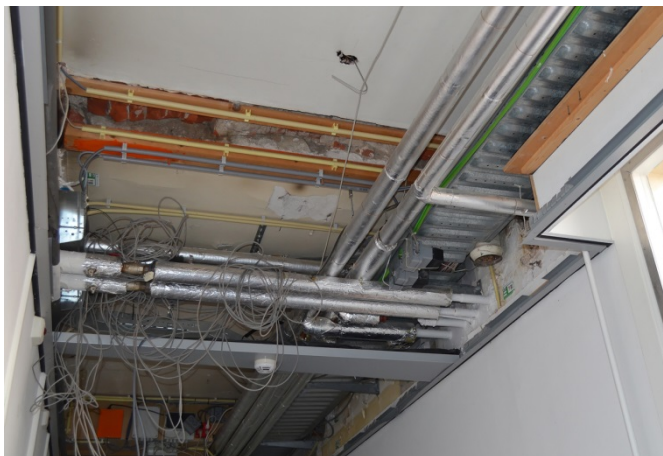
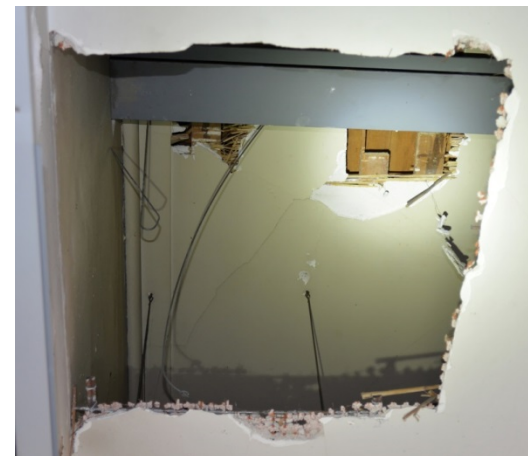
215. Oostelijke verbindingsvleugel, begane grond, noordelijke gang (1908-1909), detail van het plafond met restanten van de oorspronkelijke achtergevel (noord) uit 1904-1905, die in 1908-1909 is verwijderd t.b.v. de uitbreiding.

216. Oostelijke verbindingsvleugel, begane grond, noordelijke gang (1908-1909), detail van het plafond: boven het stucplafond op steengaas (jaren 1960) dat is opgehangen aan een even oude stalen balk, bevindt zich het beschadigde stucplafond op riet (1908-1909) onder de houten dakconstructie.

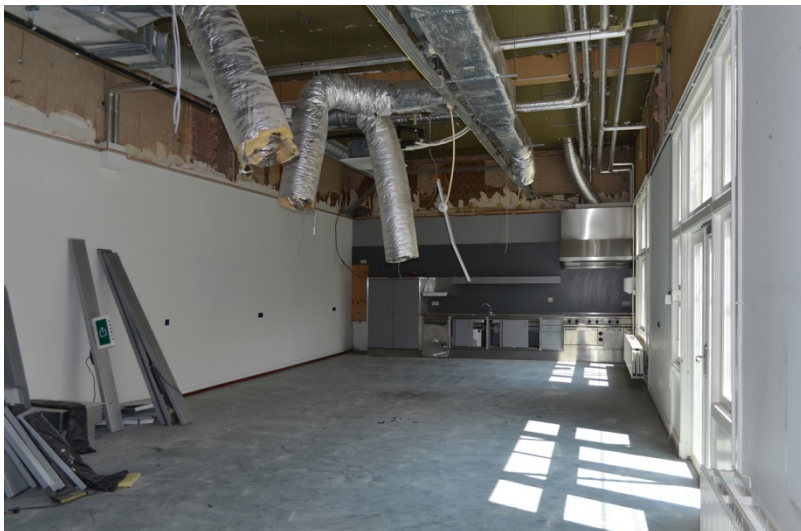
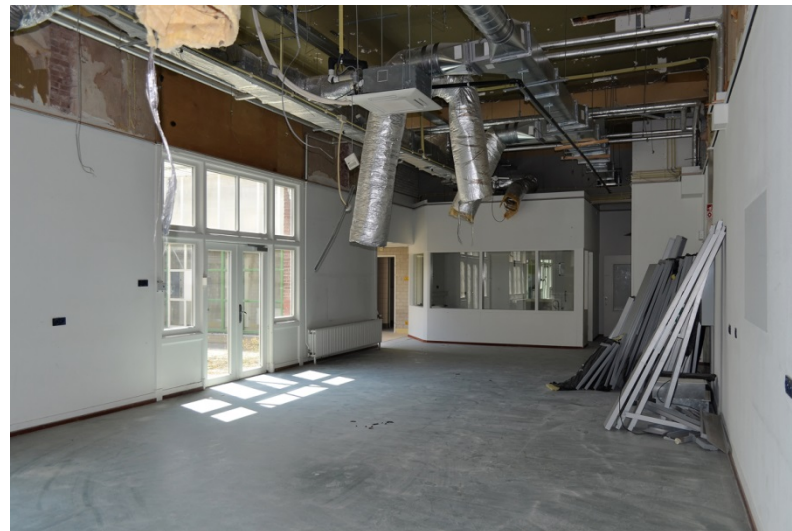
217. Oostelijke verbindingsvleugel, begane grond, noordelijke woonkamer (1908-1909) vanuit het zuidoosten; in 1987-1989 zijn de laatste scheidingsmuren gesloopt.

218. Oostelijke verbindingsvleugel, begane grond, noordelijke woonkamer (1908-1909) vanuit het noordwesten, de inbouw (1987-1989) in de zuidwesthoek (rechts) herbergt de even oude trap naar de verdieping, terwijl de deur naar een telefooncel onder de trap leidt.

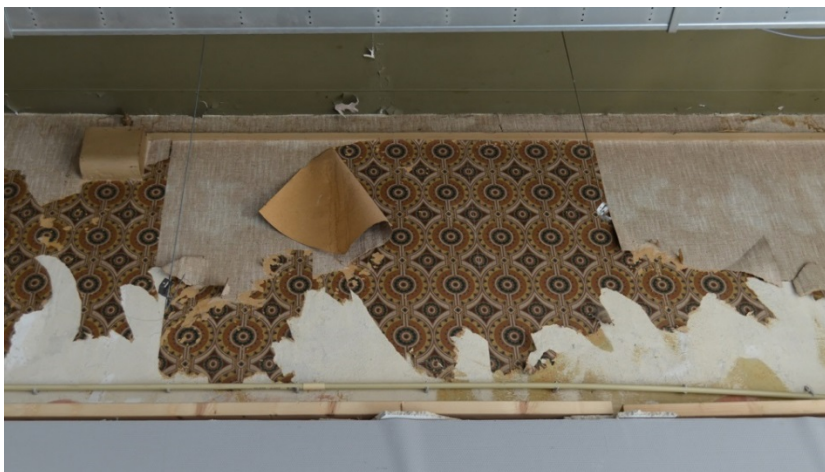
219. Oostelijke verbindingsvleugel, begane grond, noordelijke woonkamer (1908-1909), noordmuur; bovenaan bevinden zich restanten papierbehang die zijn aangebracht op de geschilderde stucclaa (1908-1909) en mede daarom lijken te dateren van de jaren 1920 of 1930.

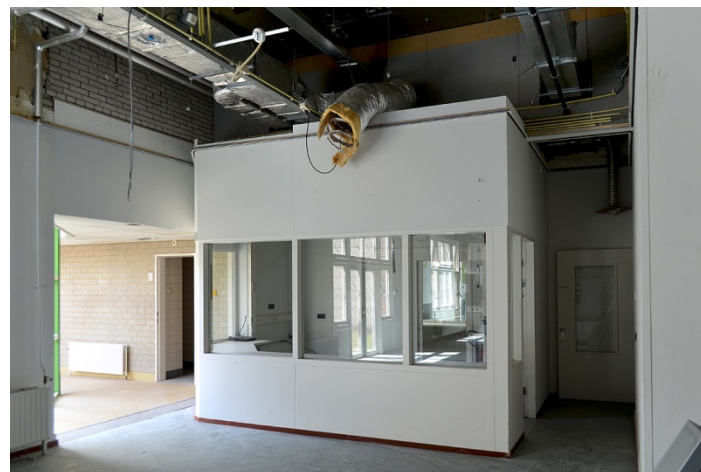
220. Oostelijke verbindingsvleugel, begane grond, noordelijke woonkamer (1908-1909), de observatiepost aan de zuidzijde, die in 1987-1989 tussen de noordelijke en zuidelijke woonkamer is geplaatst, met links ervan de aansluiting van de verbindingsgang (1987-1989) naar de cellenvleugels.

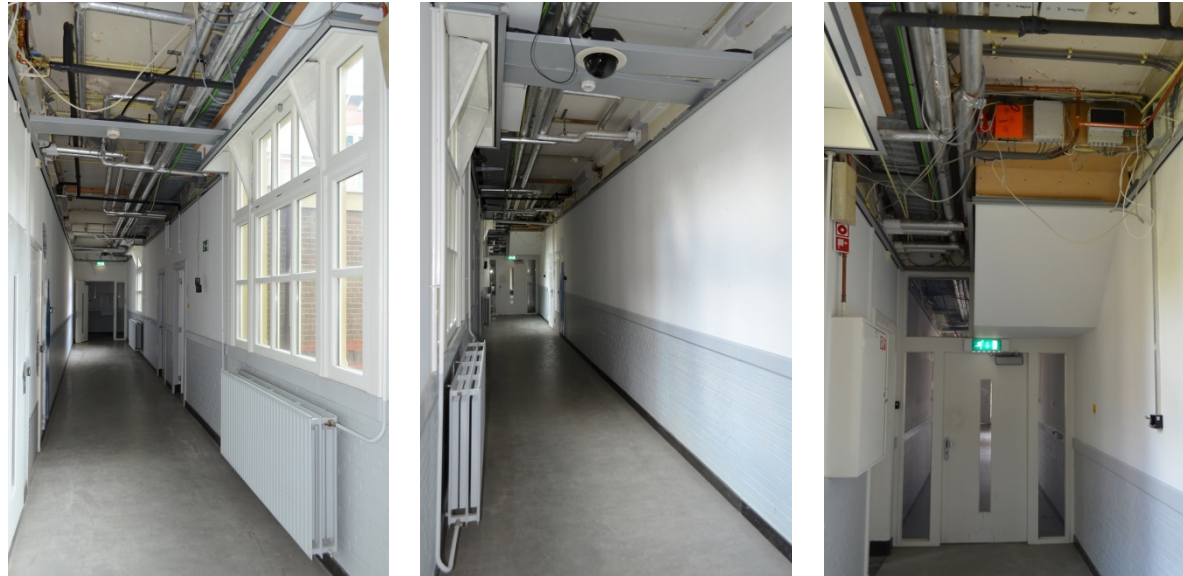
224. Oostelijke verbindingsvleugel, begane grond, zuidelijke gang (1904-1905) vanuit het noorden; zicht op de oorspronkelijke vensters, na 2006 voorzien van nieuwe ramen.
225. Oostelijke verbindingsvleugel, begane grond, zuidelijke gang (1904-1905) vanuit het zuiden, met de oorspronkelijke lambrisering, overschilderd in de jaren 1990-1994.
226. Oostelijke verbindingsvleugel, begane grond, zuidelijke gang (1904-1905), noordzijde, boven het verlaagde plafonddeel bevindt zich het bordes van de trap (1987-1989) die begint in de even oude inbouw in de zuidwesthoek van de noordoostelijke woonkamer.

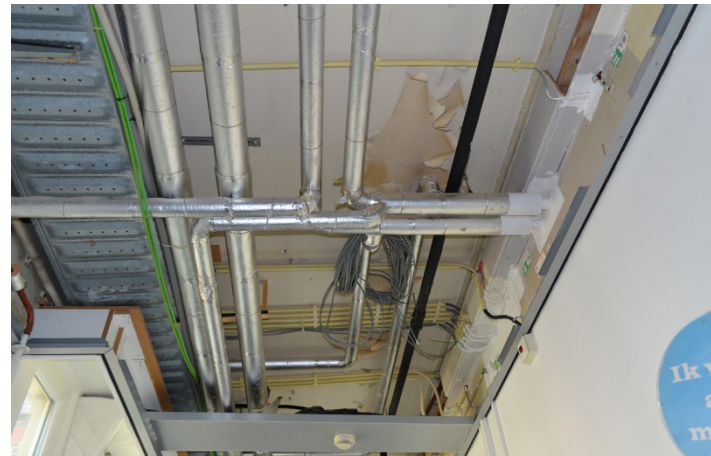
227. Oostelijke verbindingsvleugel, begane grond, zuidelijke gang (1904-1905), detail van het gestucte betonplafond vanuit het zuiden, met rechts in de hoek de oorspronkelijke, houten koker (1904-1905) van de gasleiding t.b.v. de verlichting.

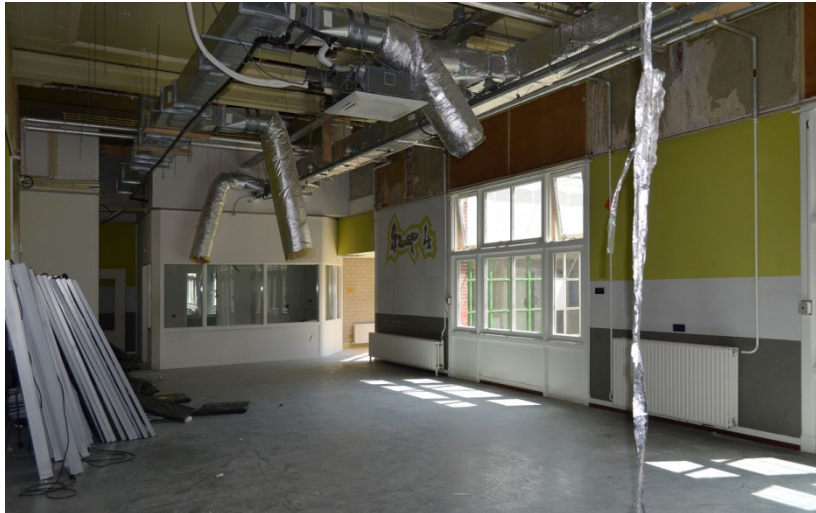
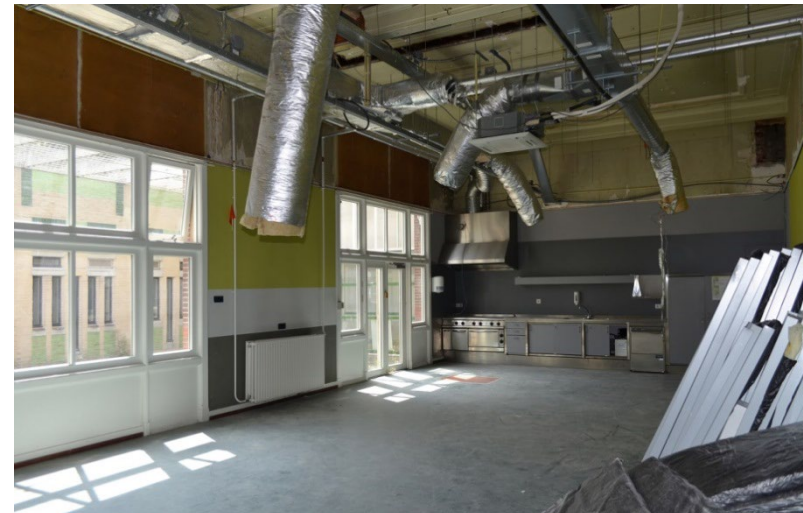
228. Oostelijke verbindingvleugel, begane grond, zuidelijke woonkamer (1904-1905) vanuit het zuidwesten; in 1987-1989 zijn de laatste scheidingsmuren gesloopt.

229. Oostelijke verbindingvleugel, begane grond, zuidelijke woonkamer (1904-1905), vanuit het noordwestmuur, de puien in de oostmuur met hun oorspronkelijke kozijnen, zijn in de jaren 1960-1970 voorzien van een extra tussendorpel, waarbij de zuidelijke doorgang is gedicht, terwijl na 2006 de huidige historiserende ramen en dubbele deur zijn ingebracht; de bovenzijde van de puien is aan het zicht onttrokken door plaatmateriaal (na 2006).

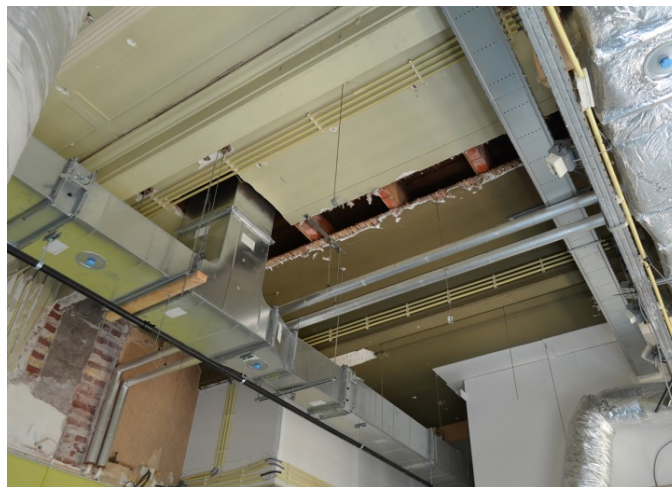
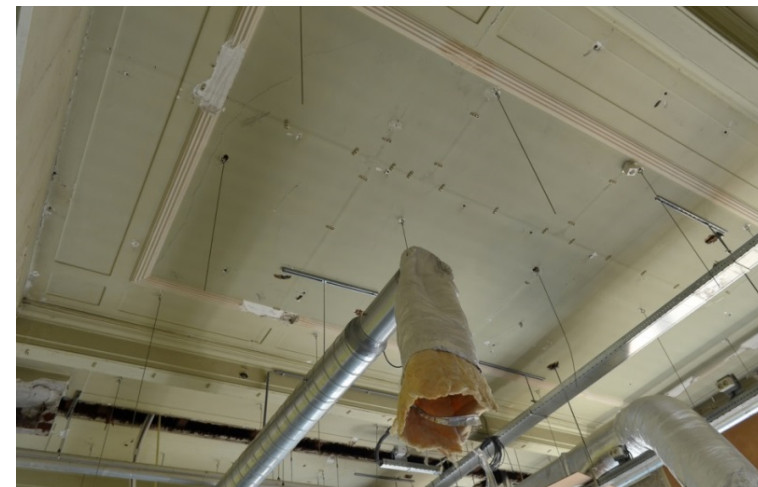
230. Oostelijke verbindingvleugel, begane grond, zuidelijke woonkamer (1904-1905), detail van de omtimmerde stalen onderslagbalk uit 1904-1905 (waaronder oorspronkelijk een houten wand stond) en een aantal balken van de dakconstructie (1904-1905).

231. Oostelijke verbindingvleugel, begane grond, zuidelijke woonkamer (1904-1905), detail van het vrijwel intacte zuidelijke segment van het stucplafond uit 1904-1905.

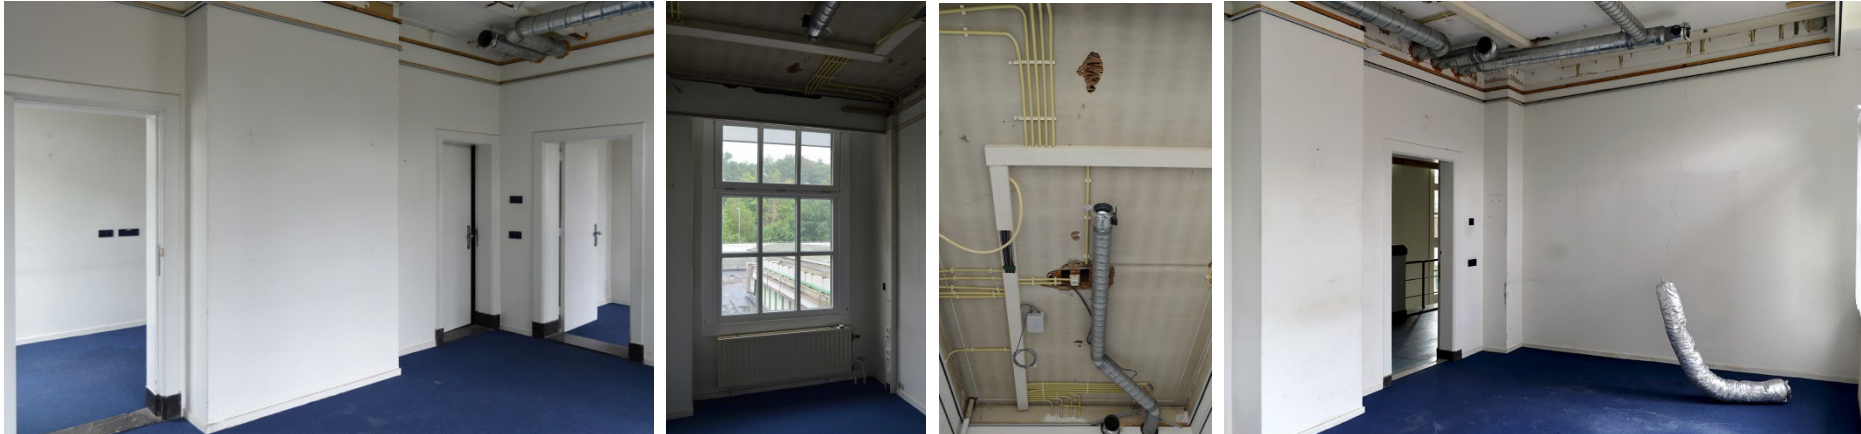
232. Zuidvleugel, eerste verdieping, westelijke zijvleugel, kantoor 2 vanuit het zuidwesten, met links de doorgang naar kantoor 1, geheel rechts de doorgang naar kantoor 3 en links ervan in de noordmuur de doorgang naar de gang; kantoor 1 en 2 dateren van 1908-1909, toen de zuidvleugel op de verdieping is uitgebreid.

233. Zuidvleugel, eerste verdieping, westelijke zijvleugel, kantoor 1, westmuur, het oorspronkelijke venster heeft na 2006 nieuwe ramen gekregen.

234. Zuidvleugel, eerste verdieping, westelijke zijvleugel, kantoor 1, hetzelfde stucplafond (1908-1909) als in kantoor 2 en 3, alleen voorzien van een vlakke band.

235. Zuidvleugel, eerste verdieping, westelijke zijvleugel, kantoor 3, het vloerniveau is aangepast aan dat van kantoor 2 uit 1908-1909 en wijkt daarom af.

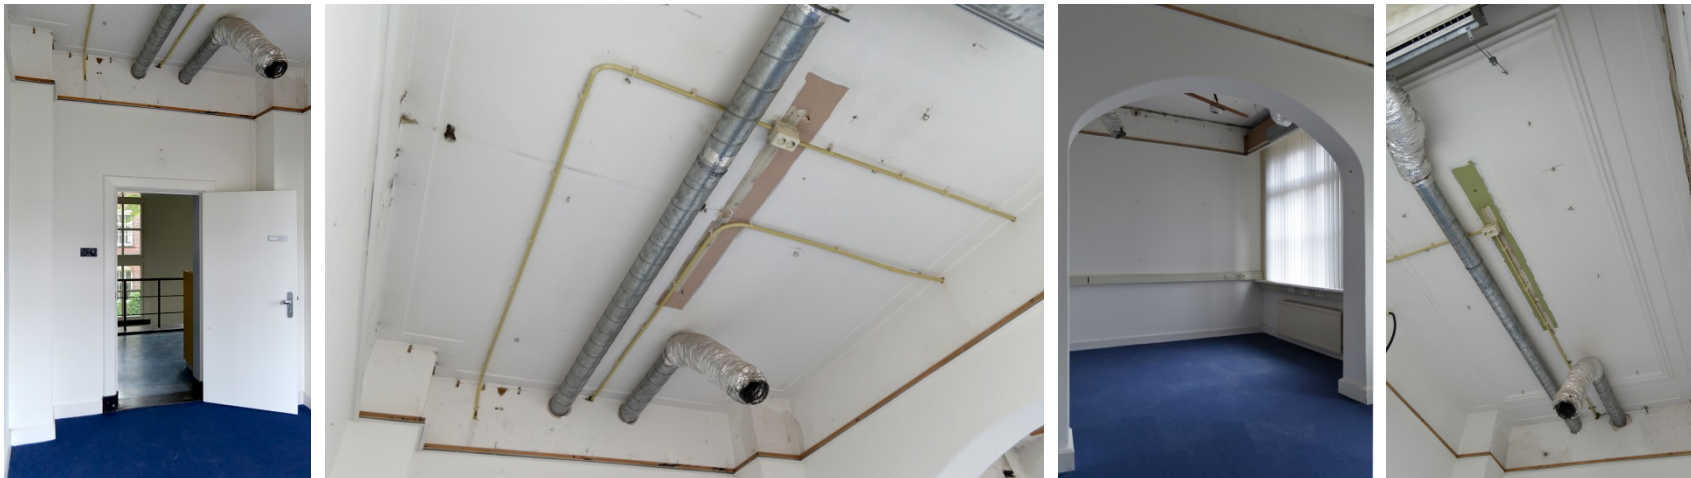
236. Zuidvleugel, eerste verdieping, westelijke zijvleugel, kantoor 4-west, noordmuur, de doorgang met kozijn (maar zonder de deur) stamt uit 1904-1905.

237. Zuidvleugel, eerste verdieping, westelijke zijvleugel, kantoor 4-west, het stucplafond met vlakke band dateert van 1908-1909.

238. Zuidvleugel, eerste verdieping, westelijke zijvleugel, kantoor 4-oost gezien vanuit kantoor 4-west, door een getoogde doorgang uit de jaren 1960.

239. Zuidvleugel, eerste verdieping, westelijke zijvleugel, kantoor 4-oost, het stucplafond met perk uit 1904-1905.

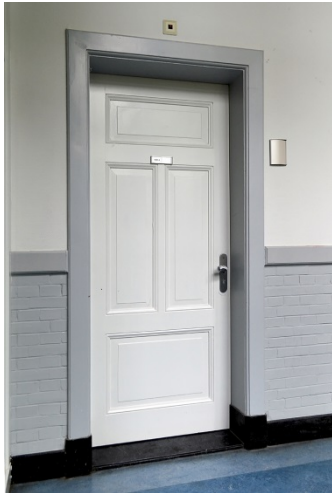
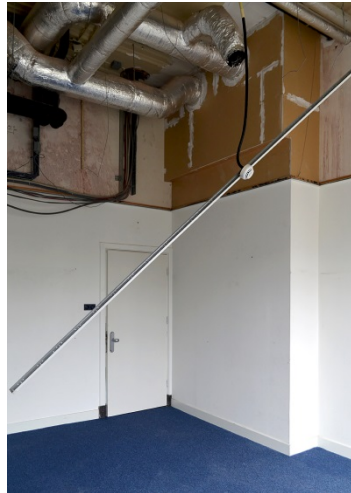
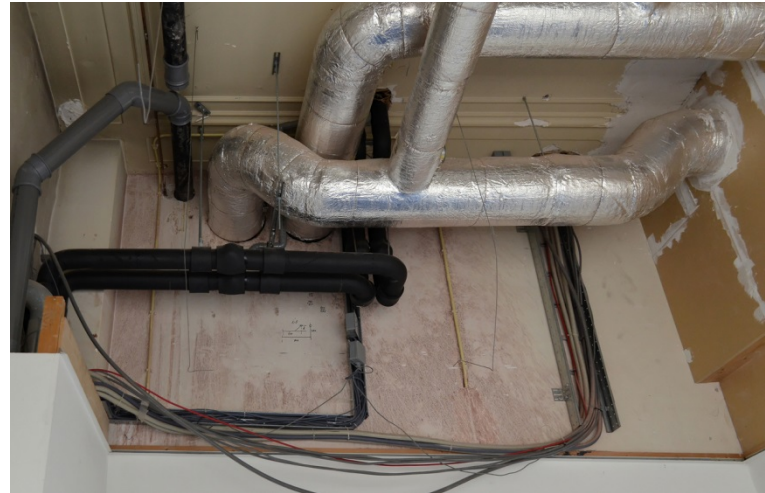
240. Zuidvleugel, eerste verdieping, hoofdgebouw, kantoor 5, de doorgang vanuit de gang met zicht op het oorspronkelijke kozijn (1904-1905) met dito gepaneelde deur
 241. Zuidvleugel, eerste verdieping, hoofdgebouw, kantoor 5 vanuit het zuidwesten; de oorspronkelijke deur is aan de binnenzijde voorzien van plaatmateriaal.
 242. Zuidvleugel, eerste verdieping, hoofdgebouw, kantoor 5, noordmuur, boven de doorgang met zicht op het oorspronkelijke ventilatiekanaal in de westhoek (links).

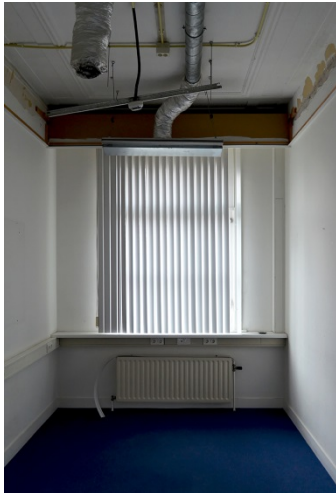
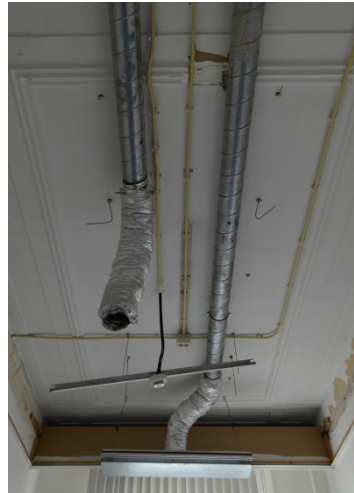
245. Zuidvleugel, eerste verdieping, oostelijke zijvleugel, kantoor 10 vanuit het noorden; de vensters in de zuidmuur van de zuidvleugel zijn allemaal oorspronkelijk, maar de ramen zijn na 2006 vernieuwd.

246. Zuidvleugel, eerste verdieping, oostelijke zijvleugel, kantoor 10, het gave stucplafond (1904-1905) met sierperk; de oorspronkelijke doorgang bezit echter geen gepaneelde deur meer, waardoor er niet kan worden gesproken van een ensemble.
