VOORMALIGE JUSTITIËLE JEUGDINRICHTING EIKENSTEIN TE ZEIST

WAARDESTELLEND BOUWHISTORISCH ONDERZOEK

Adres: Utrechtseweg 37 t/m 37E 3704 HB Zeist
Kadastrale aanduiding: Gemeente Zeist, Sectie N, nrs. 7872 t/m 7875
Gemeentelijk monument, ongenummerd

oktober 2020

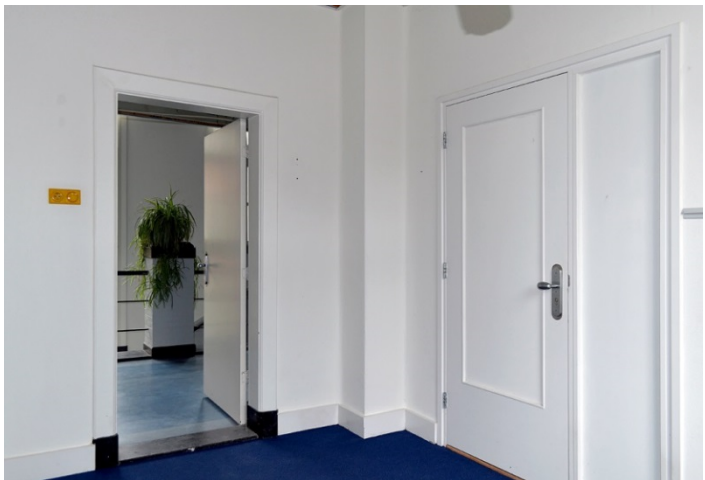
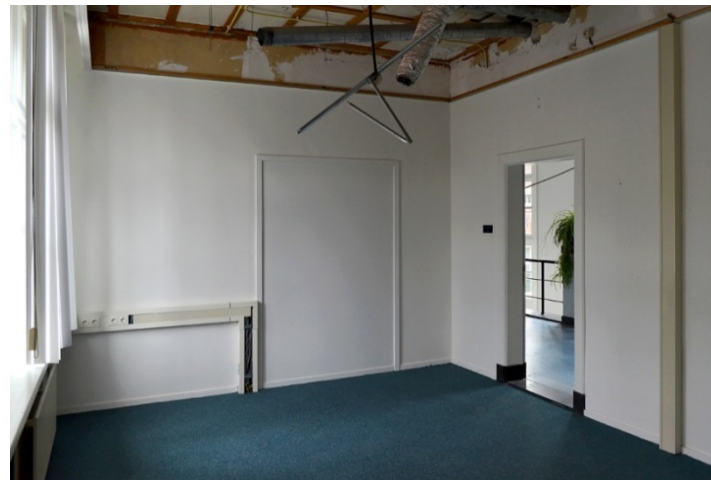
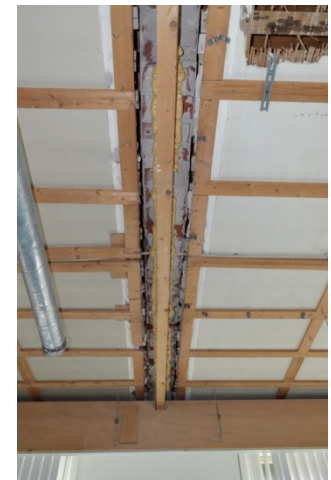
247. Zuidvleugel, eerste verdieping, oostelijke zijvleugel, kantoor 11 vanuit het zuidwesten, de oostelijke doorgang, naar kantoor 12, dateert van 1908-1909, de pui van later.

248. Zuidvleugel, eerste verdieping, oostelijke zijvleugel, kantoor 12 vanuit het zuidoosten, met de oorspronkelijke doorgang naar de gang; toen hier in 2000-2001 twee kantoren zijn samengevoegd, is de oostelijke doorgang gedicht (zie afb. 294).

249. Zuidvleugel, eerste verdieping, oostelijke zijvleugel, kantoor 12, een stalen balk uit 1904-1905 boven de gesloopte scheidingmuur, tussen de stucplafonds uit 1904-1905.

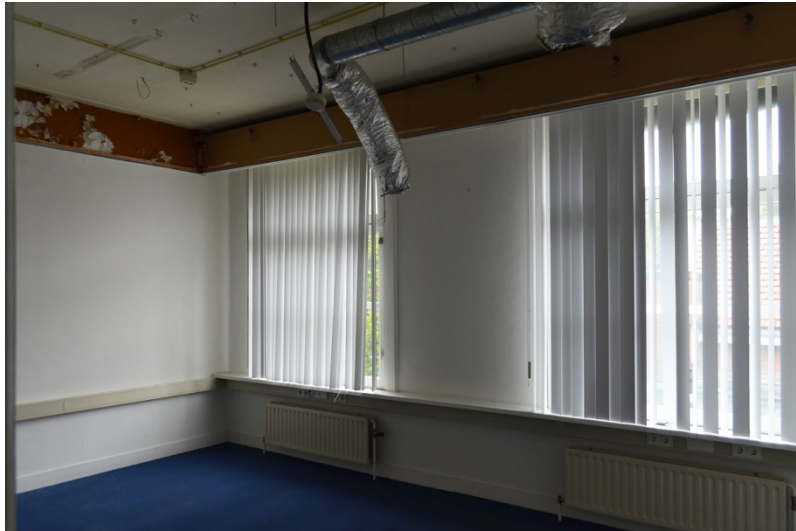
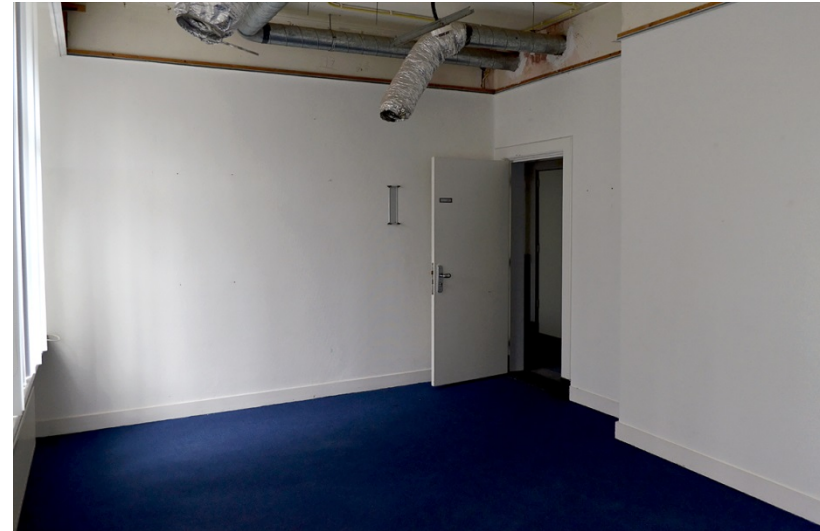
250. Zuidvleugel, eerste verdieping, oostelijke zijvleugel, kantoor 13 vanuit het noordwesten; deze ruimte is ontstaan in 1908-1909, toen de verdieping van de zuidvleugel is uitgebreid.

251. Zuidvleugel, eerste verdieping, oostelijke zijvleugel, kantoor 13 vanuit het zuidoosten.

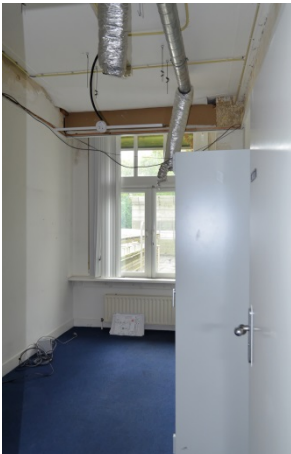
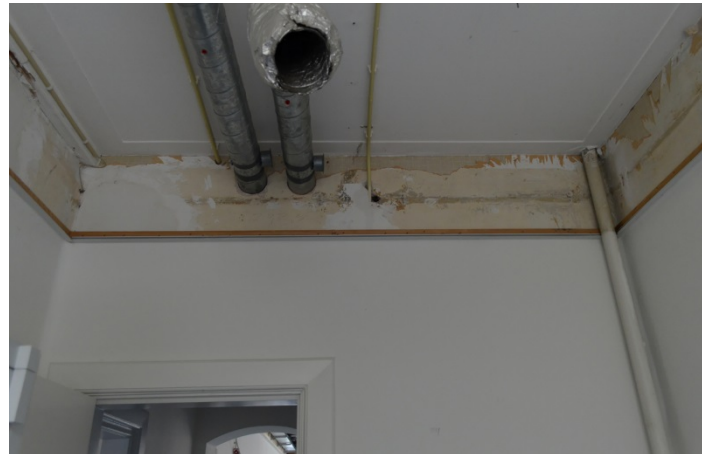
252. Zuidvleugel, eerste verdieping, oostelijke zijvleugel, kantoor 14 vanuit het westen; deze ruimte is ontstaan in 1908-1909, toen de verdieping van de zuidvleugel is uitgebreid.

253. Zuidvleugel, eerste verdieping, oostelijke zijvleugel, kantoor 14, het oorspronkelijke stucplafond met vlakke band uit 1908-1909, zoals ook toegepast in kantoor 13, 12 en 11.

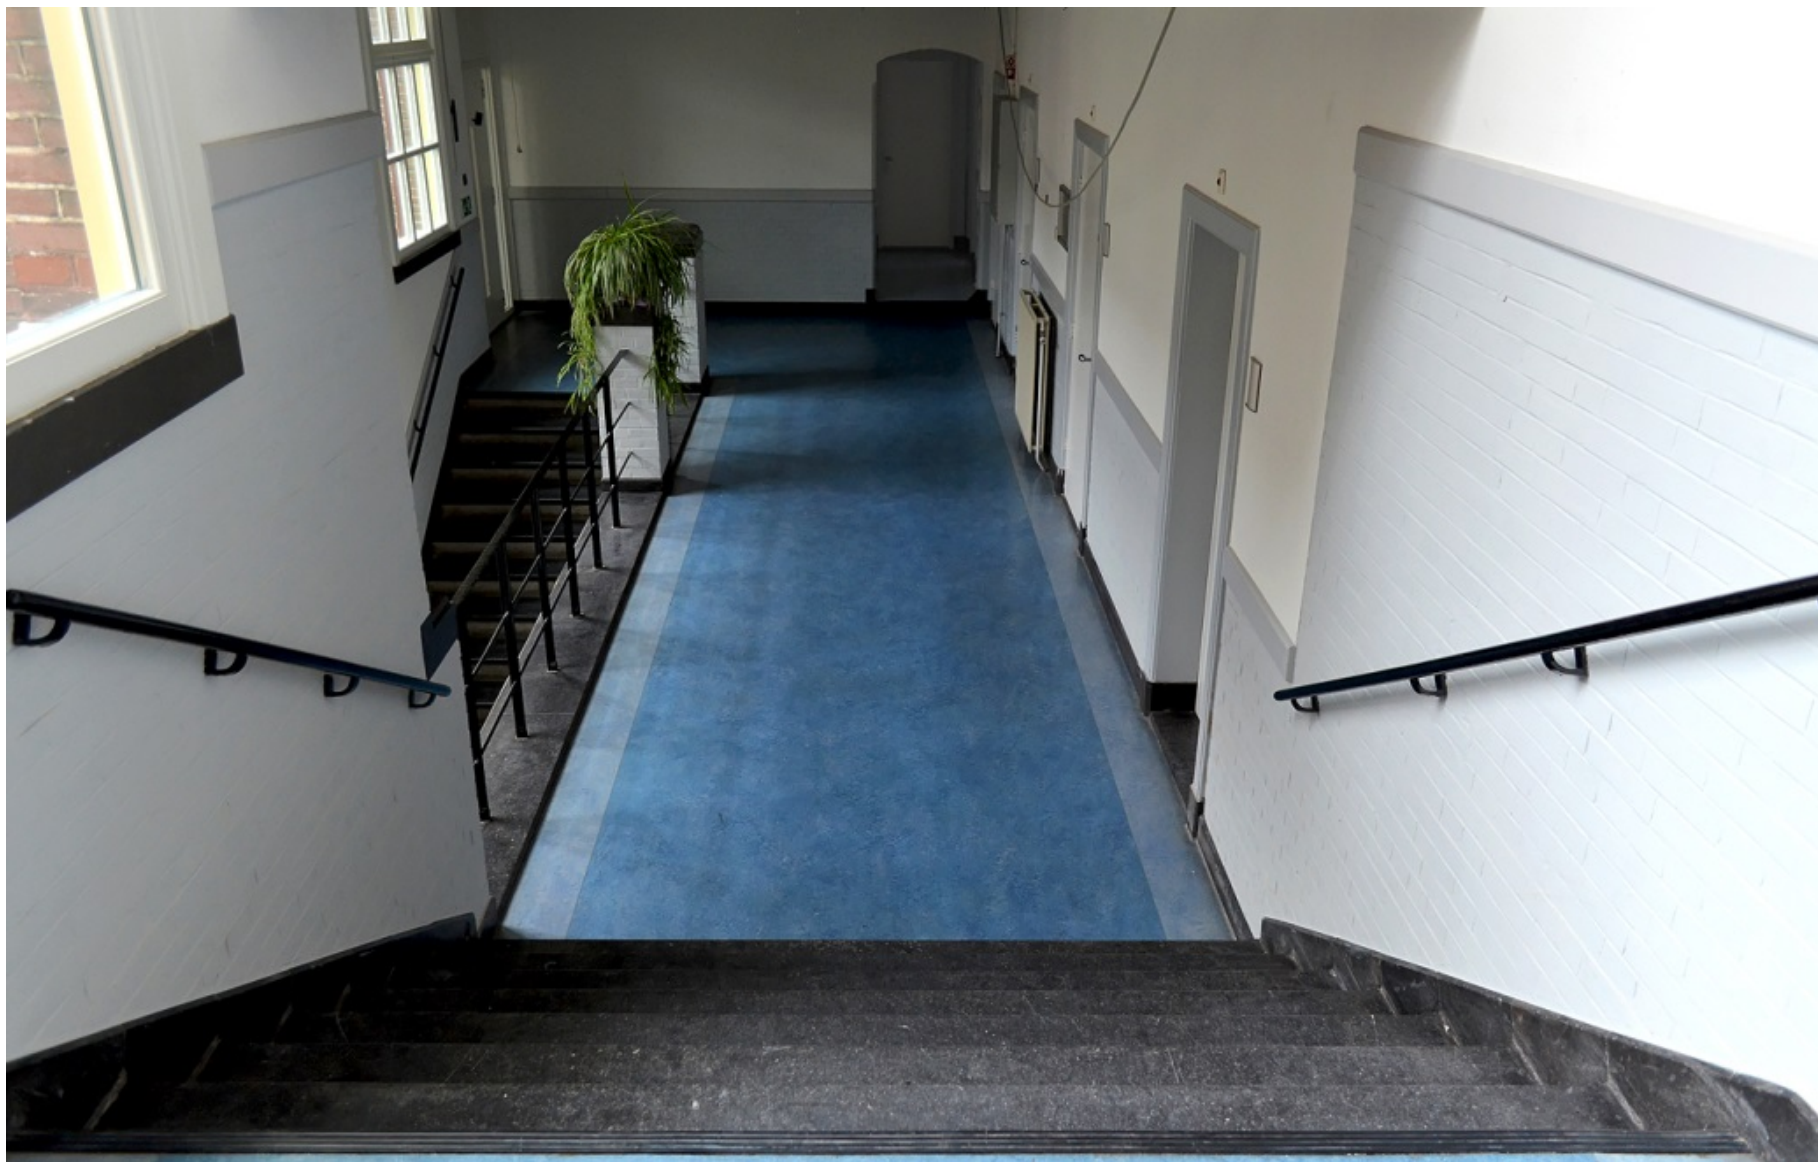
254. Zuidvleugel, eerste verdieping, oostelijke zijvleugel, gang vanuit het westen; de oorspronkelijke trappen zijn gemaakt van gewapend beton en Namense steen.

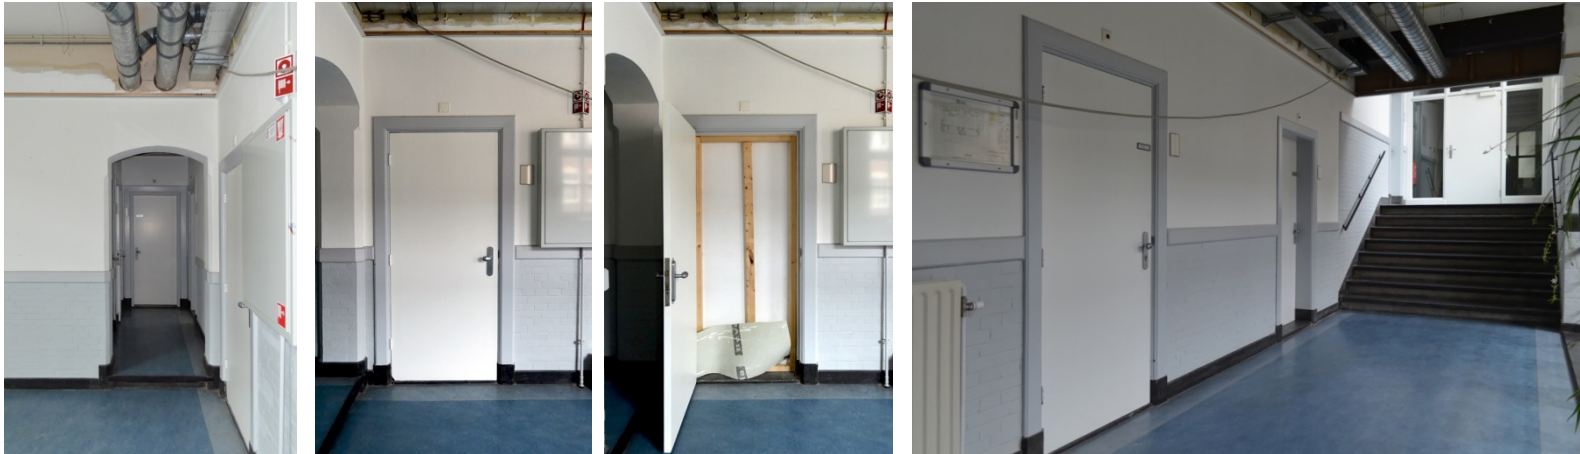
255. Zuidvleugel, eerste verdieping, oostelijke zijvleugel, gang, oostmuur, de open doorgang uit 1908-1908 leidt naar de uitbreiding van de zuidvleugel (kantoor 13 en 14).
 256. Zuidvleugel, eerste verdieping, oostelijke zijvleugel, gang vanuit het noordoosten, met de oorspronkelijke lambrisering, overschilderd in de jaren 1990-1994.

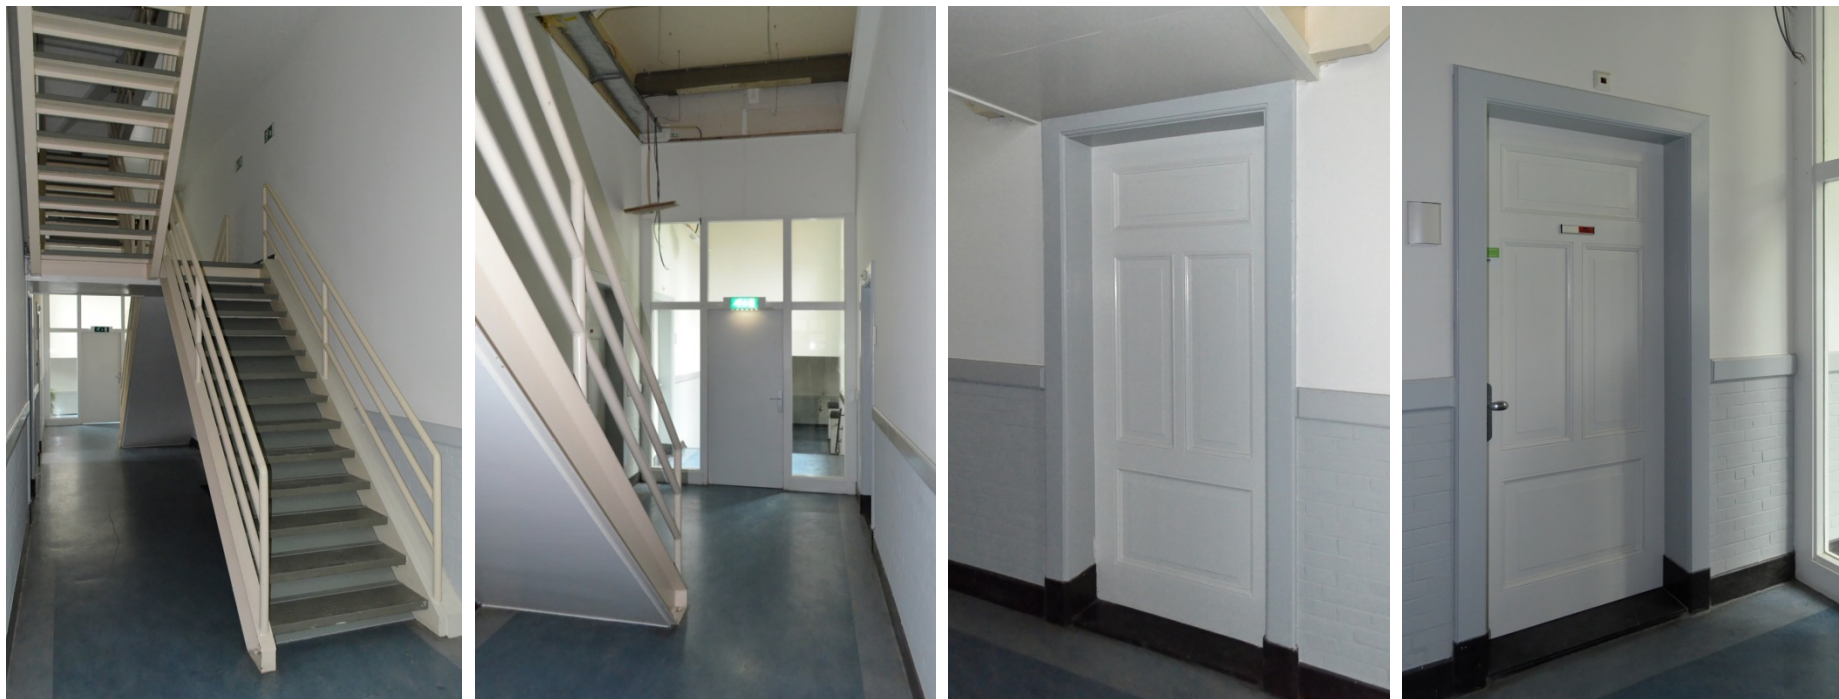
260. Zuidvleugel, eerste verdieping, hoofdgebouw, gang vanuit het noordwesten, met zicht op de stalen bordestrap (1987-1989) naar de zolder.

261. Zuidvleugel, eerste verdieping, hoofdgebouw, gang vanuit het noordoosten, richting de tochtput (1990-1994) naar de westelijke gang.

262. Zuidvleugel, eerste verdieping, hoofdgebouw, gang, zuidmuur, centrale doorgang naar kantoor 7, voorzien van een oorspronkelijk kozijn en dito gepaneelde deur.

263. Zuidvleugel, eerste verdieping, hoofdgebouw, gang, noordmuur, oostelijke doorgang naar de vm. kerk, voorzien van een oorspronkelijk kozijn en dito gepaneelde deur.

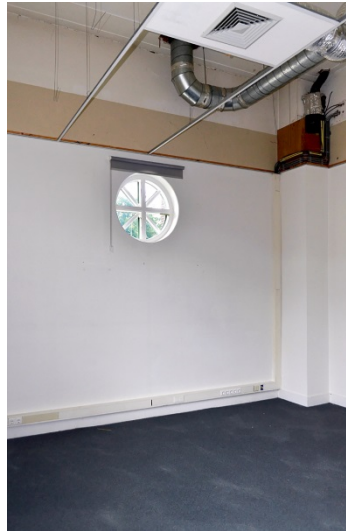
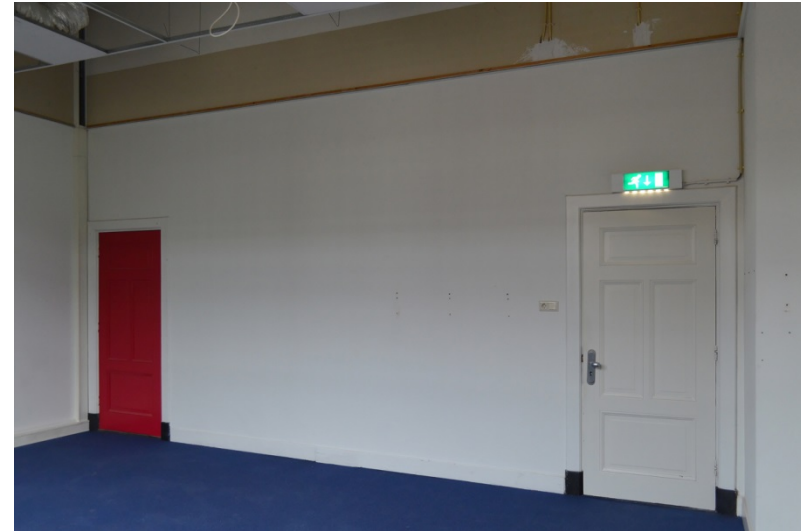
264. Zuidvleugel, eerste verdieping, hoofdgebouw, vm. kerk, oostmuur, met een rond venster boven het voormalige podium t.b.v. de preekstoel.

265. Zuidvleugel, eerste verdieping, hoofdgebouw, vm. kerk, zuidmuur, met de twee westelijke oorspronkelijke doorgangen met dito kozijnen en gepaneelde deuren; de oostelijke doorgang bezit eveneens een kozijn met gepaneelde deur uit de bouwtijd (1904-1905; afb. 263).

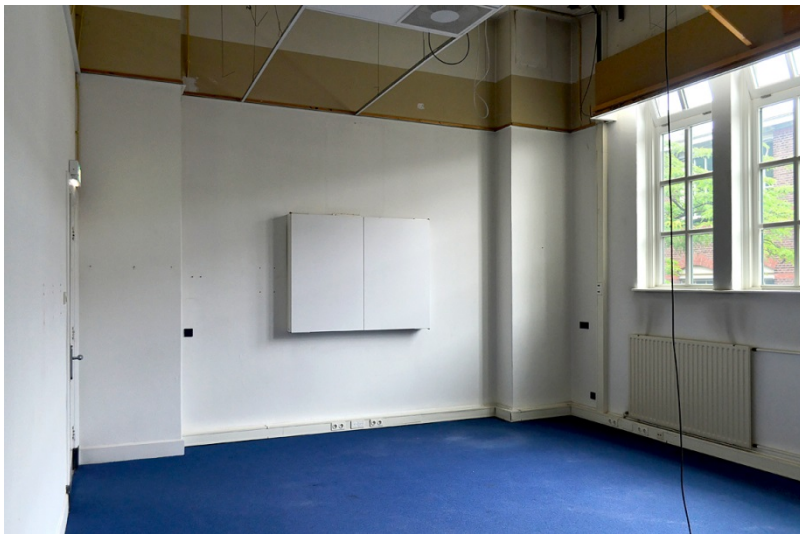
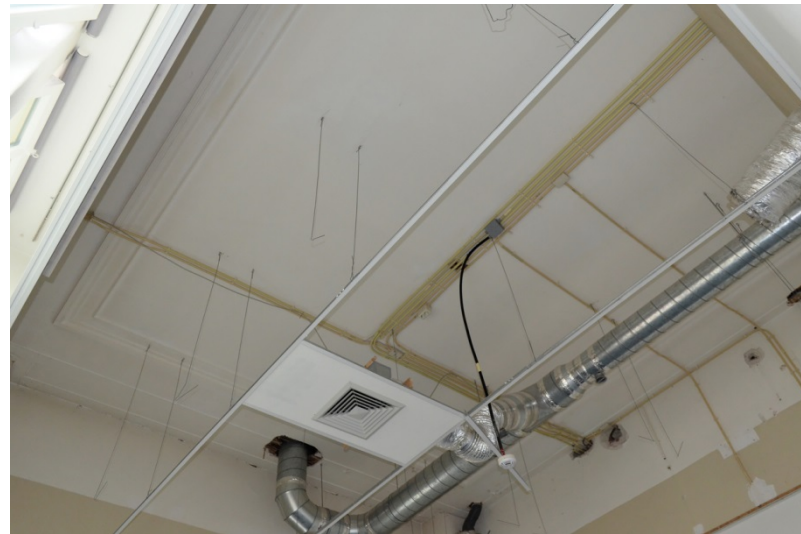
266. Zuidvleugel, eerste verdieping, hoofdgebouw, vm. kerk vanuit het zuidoosten, met in de hoeken bakstenen ventilatieschachten uit de bouwtijd.

267. Zuidvleugel, eerste verdieping, hoofdgebouw, vm. kerk, het oorspronkelijk stucplafond met sierperken, die met de kozijnen en deuren een ensemble vormen.

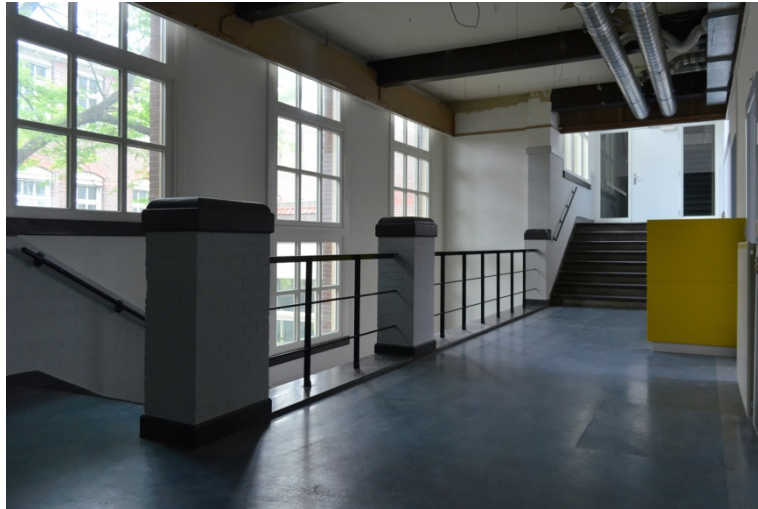
268. Zuidvleugel, eerste verdieping, westelijke zijvleugel, gang vanuit het zuidwesten met links de oorspronkelijke trap in het uitbouwde trappenhuis naar de begane grond en op de achtergrond de trap naar de hoger gelegen verdieping van het hoofdgebouw.

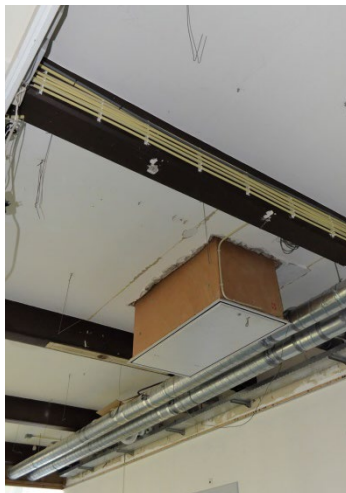
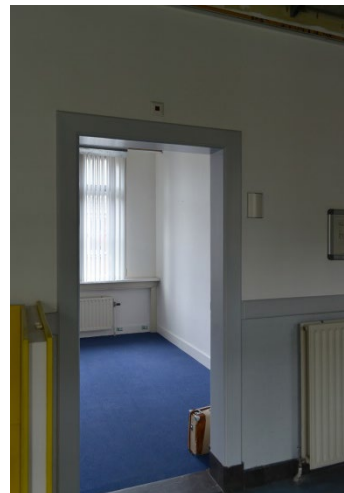
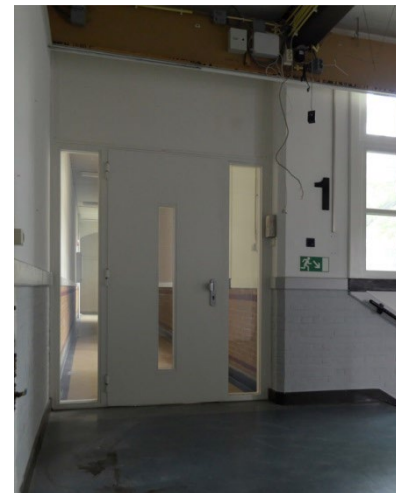
270. Zuidvleugel, eerste verdieping, westelijke zijvleugel, gang, het gestucte betonplafond met dito draagbalken (1904-1905), waarin een gat voor een koker is gezaagd.

271. Zuidvleugel, eerste verdieping, westelijke zijvleugel, gang, zuidmuur, de doorgang naar kantoor 3, inclusief oorspronkelijk kozijn (maar zonder de deur).

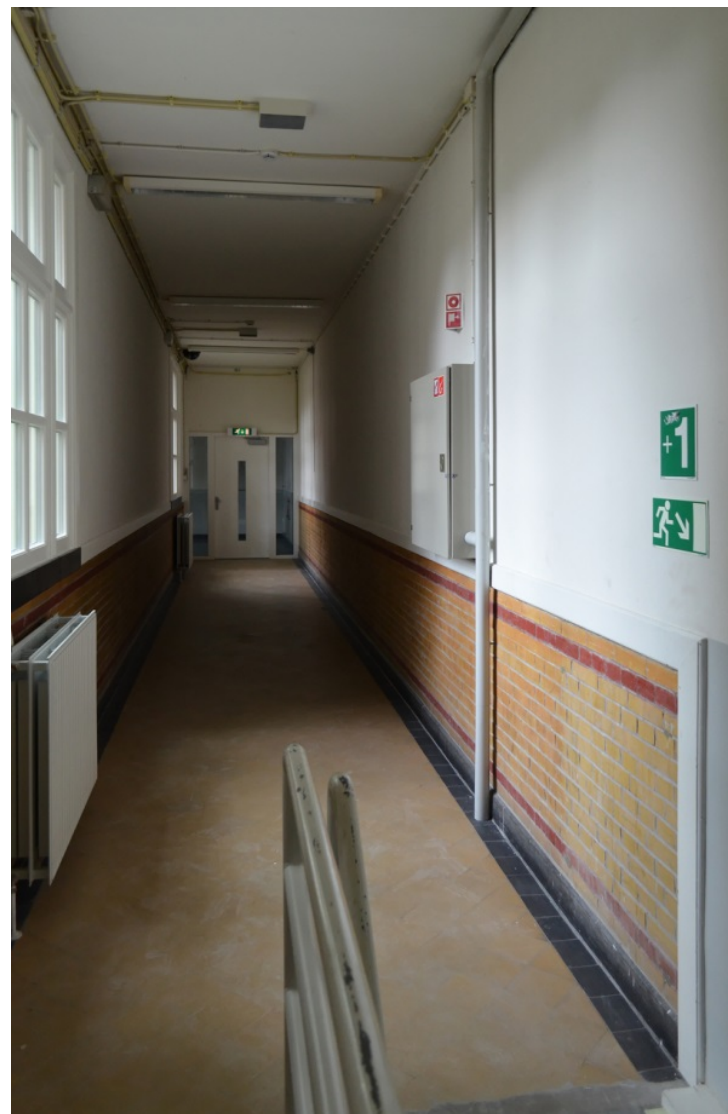
272. Zuidvleugel, eerste verdieping, westelijke zijvleugel, gang, noordmuur; de doorgang uit 1904-1905 met pui (1990-1994) naar de gang in de westelijke verbindingsvleugel.

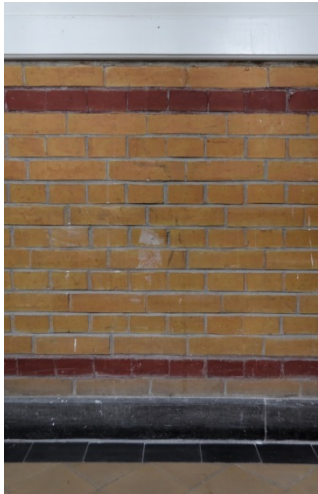
273. Westelijke verbindingsvleugel, eerste verdieping, gang vanuit het zuiden, met de oorspronkelijke lambrisering en tegelvloer en het dito plafond uit 1904-1905.

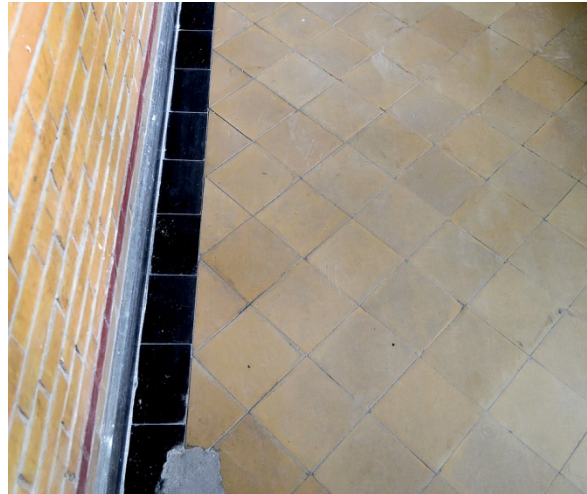
274. Westelijke verbindingsvleugel, eerste verdieping, gang vanuit het noorden; de trap (noord) en pui (zuid) buiten beschouwing gelaten is er sprake van een ensemble.

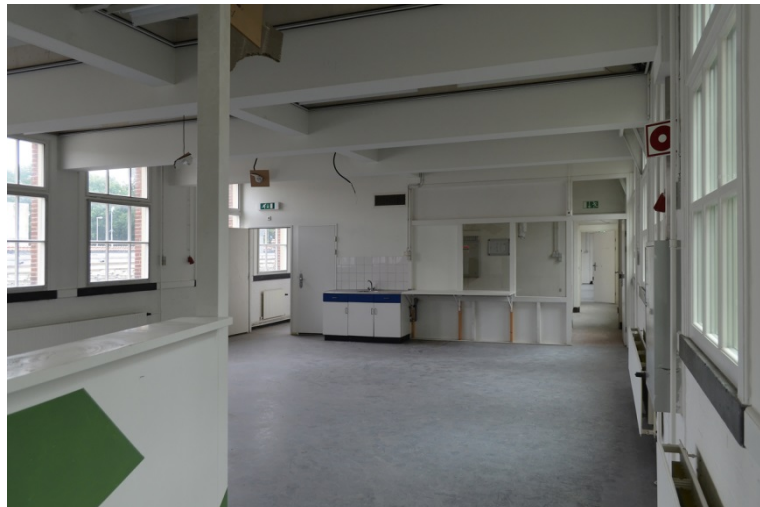
280. Centrale vleugel (of chambrettesgebouw), eerste verdieping, westelijke gang vanuit het westen richting de westelijke recreatiezaal; de zuidmuur (rechts) bezit nog de oorspronkelijke lambrisering, zijn het overschilderd in de jaren 1990-1994.

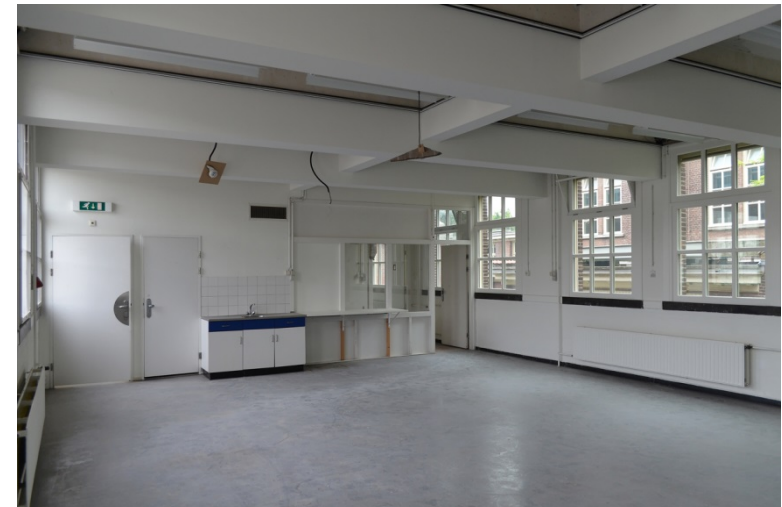
281. Centrale vleugel (of chambrettesgebouw), eerste verdieping, westelijke lokaal vanuit het zuidwesten; de noordmuur (rechts) bezit nog de oorspronkelijke lambrisering, evenals het oorspronkelijke venster waartegen na 2006 een voorzetramen zijn aangebracht.

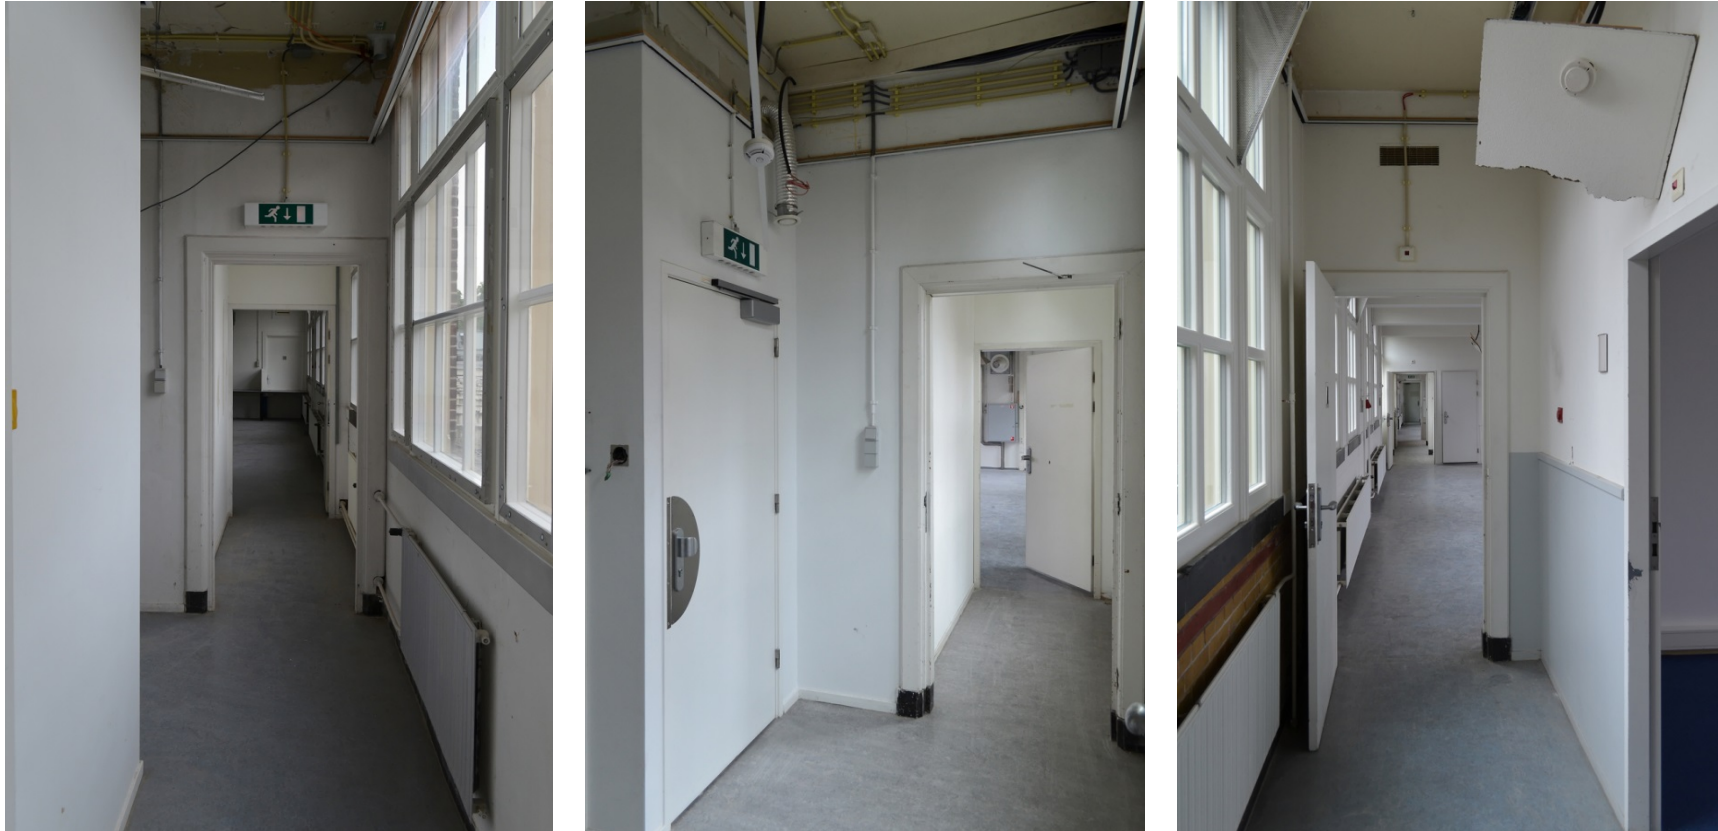
283. Centrale vleugel (of chambrettesgebouw), eerste verdieping, westelijke recreatiezaal vanuit het zuidwesten, richting de observatieruimte.

284. Centrale vleugel (of chambrettesgebouw), eerste verdieping, westelijke recreatiezaal vanuit het noordwesten; de oorspronkelijke vensters in de zuidmuur (rechts) hebben na 2006 nieuwe ramen gekregen, terwijl de dito vensters in de noordmuur alleen zijn voorzien van voorzetramen.

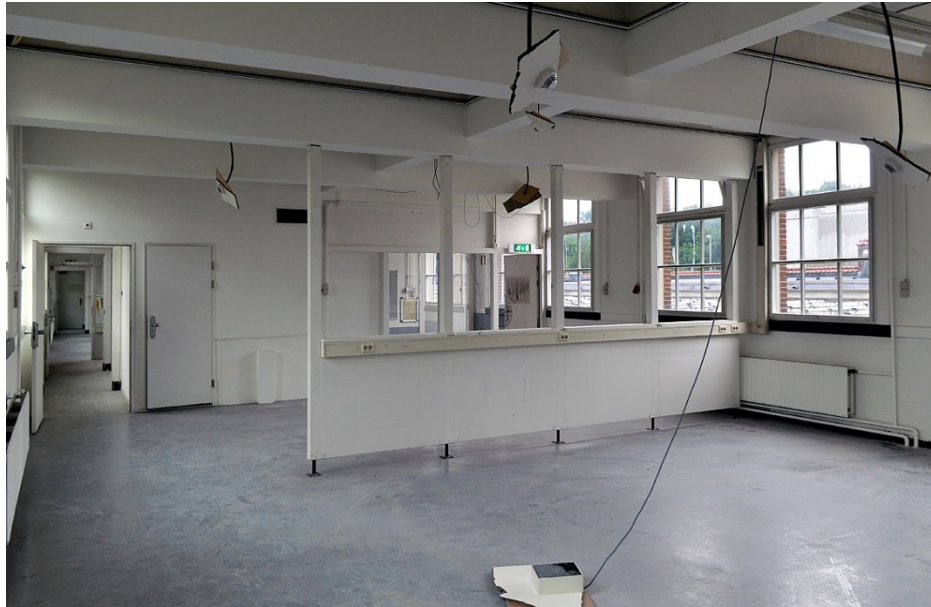
285. Centrale vleugel (of chambrettesgebouw), eerste verdieping, observatie- en opslagruimte aan de zuidzijde vanuit het westen, met de doorgang naar de oostelijke recreatiezaal; hier ontbreekt al vanaf de bouw (1904-1905) de lambrisering tegen de zuidmuur (net als bij de noordmuur).
286. Centrale vleugel (of chambrettesgebouw), eerste verdieping, observatie- en opslagruimte aan de zuidzijde vanuit het westen, met links de doorgang naar de trap uit 2000-2001 naar de begane grond.
287. Centrale vleugel (of chambrettesgebouw), eerste verdieping, observatie- en opslagruimte aan de noordzijde vanuit het westen, zowel aan de noord- als zuidzijde vormen de doorgangen bij de gevels al sinds de bouwtijd enfilade.

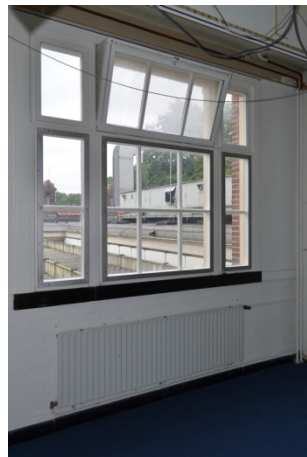
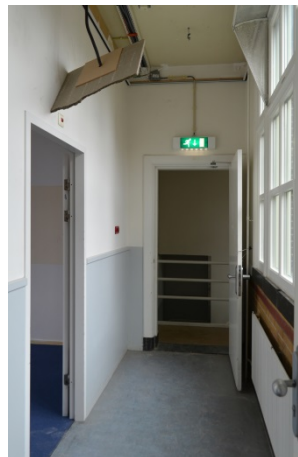
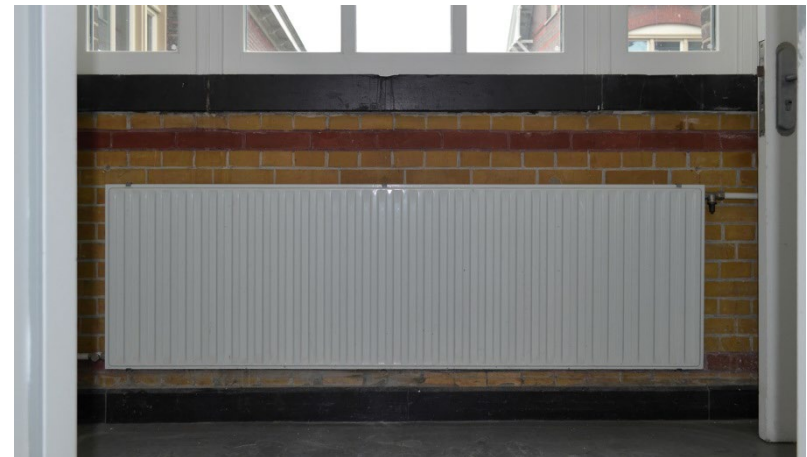
289. Centrale vleugel (of chambrettesgebouw), eerste verdieping, oostelijke lokaal vanuit het zuidwesten; de noordmuur (rechts) bezit nog de oorspronkelijke lambrisering, maar overschilderd in de jaren 1990-1994, evenals het oorspronkelijke venster waartegen na 2006 voorzetramen zijn aangebracht.

290. Centrale vleugel (of chambrettesgebouw), eerste verdieping, oostelijke gang vanuit het westen richting de gang in de oostelijke verbindingsvleugel.

291. Centrale vleugel (of chambrettesgebouw), eerste verdieping, oostelijke gang, de zuidmuur bezit nog de oorspronkelijke lambrisering.

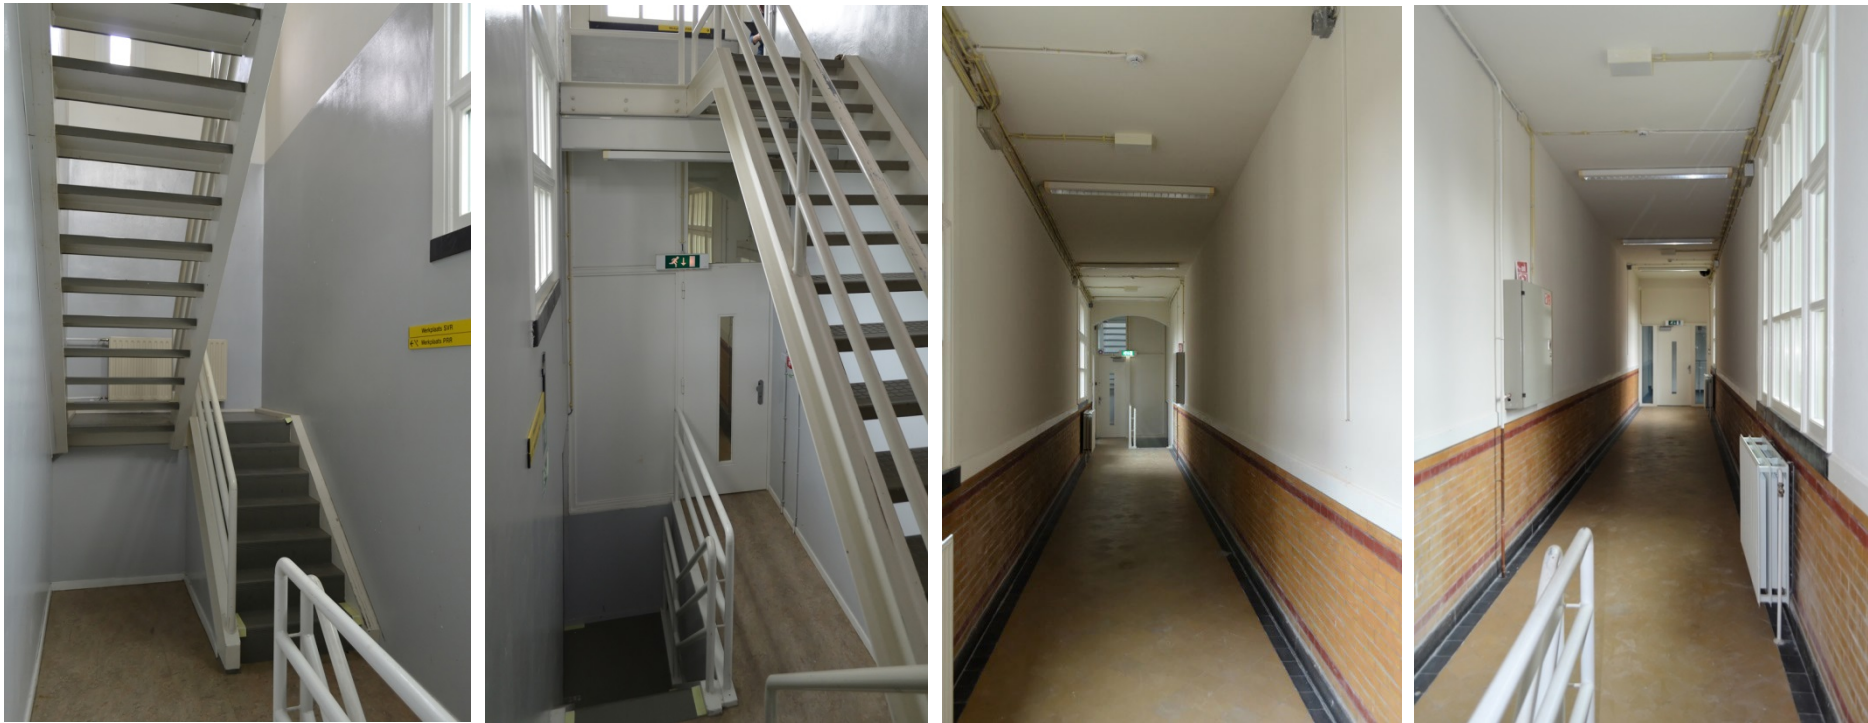
292. Oostelijke verbindingsvleugel, eerste verdieping, trappenhuis vanuit het zuiden; de trap uit 1908-1909 is in 1987-1989 door het huidige stalen exemplaar vervangen, dat toen ook is doorgetrokken naar de begane grond (inbouwen in de hoeken van de woonkamers).
293. Oostelijke verbindingsvleugel, eerste verdieping, trappenhuis vanuit het noordoost; op de tweede verdieping is de oorspronkelijke lambrisering nog aanwezig, maar wel overschilderd in de jaren 1990-1994.
294. Oostelijke verbindingsvleugel, eerste verdieping, gang vanuit het zuiden, met de oorspronkelijke lambrisering en dito tegelvloer en het dito plafond uit 1904-1905.
295. Oostelijke verbindingsvleugel, eerste verdieping, gang vanuit het noorden, de trap (noord) en pui (zuid) buiten beschouwing gelaten is er sprake van een ensemble.

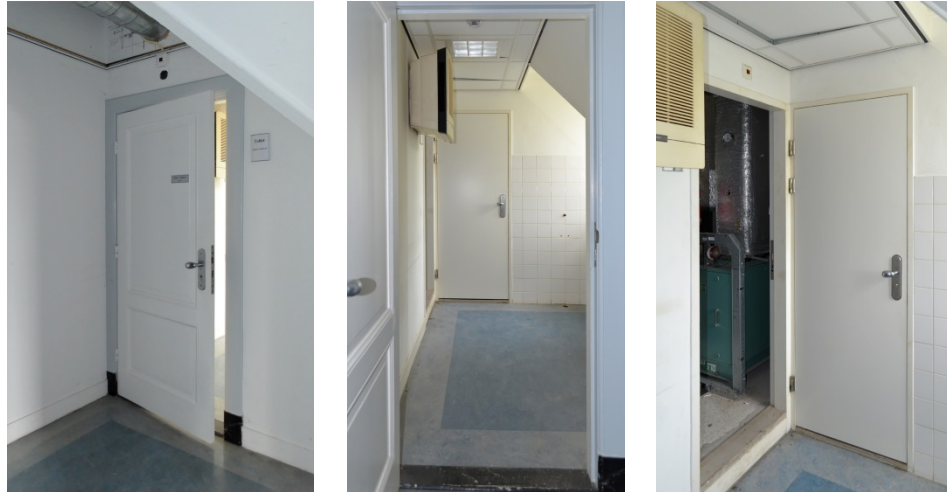
296. Zuidvleugel, tweede verdieping, hoofdgebouw, centrale gang, westmuur met de doorgang naar het westelijke portaal.

297. Zuidvleugel, tweede verdieping, hoofdgebouw, westelijke portaal vanuit het oosten.

298. Zuidvleugel, tweede verdieping, hoofdgebouw, westelijke portaal, zuidwesthoek, met links de doorgang naar de technische ruimte en rechts naar een toilet (1987-1989).

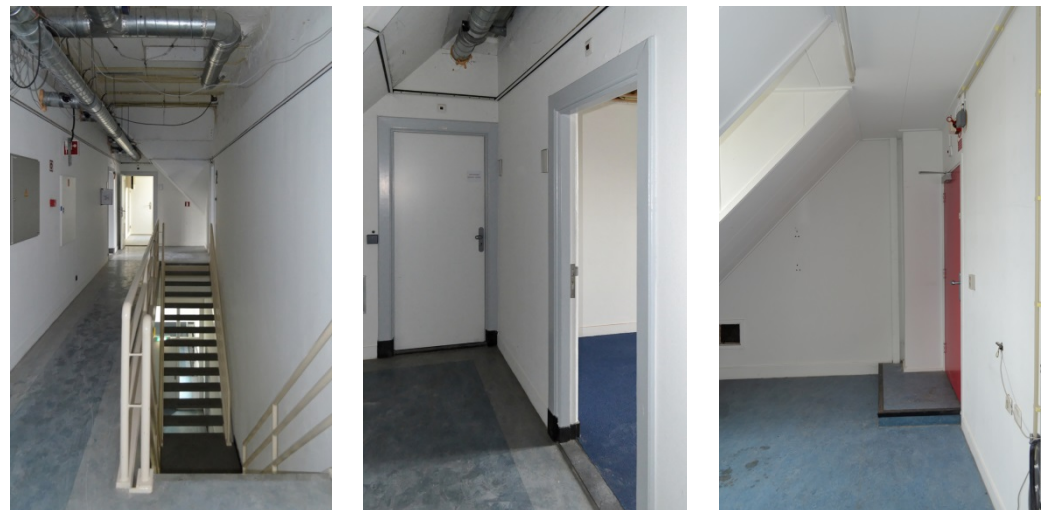
299. Zuidvleugel, tweede verdieping, hoofdgebouw, centrale gang vanuit het oosten met zicht op de stalen bordestrap uit 1987-1989.

300. Zuidvleugel, tweede verdieping, hoofdgebouw, centrale gang, zuidoosthoek met rechts de doorgang naar kantoor 2 (1987-1989), met een hergebruikt kozijn met dito deur.

301. Zuidvleugel, tweede verdieping, hoofdgebouw, oostelijke portaal vanuit het westen; de doorgang met rode deur in de zuidmuur leidt naar een technische ruimte.

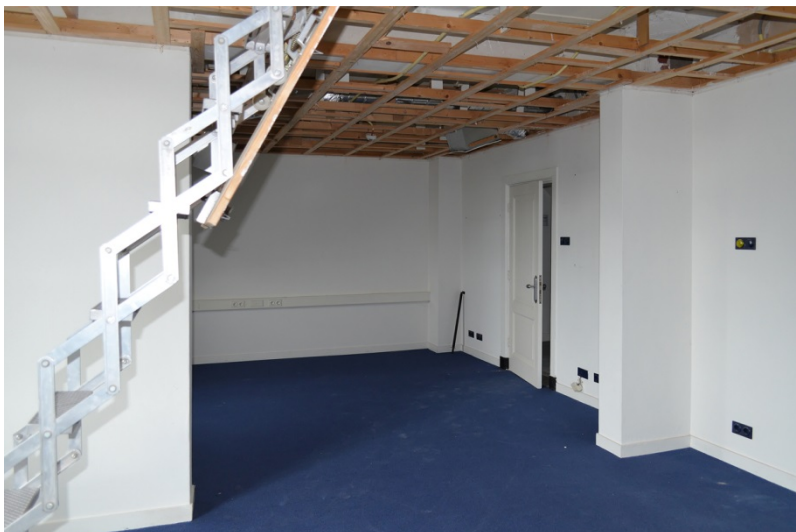
304. Zuidvleugel, tweede verdieping, hoofdgebouw, kantoor 1 vanuit het zuidoosten, met op de voorgrond de uitgeschoven vlizotrap naar de vloering.

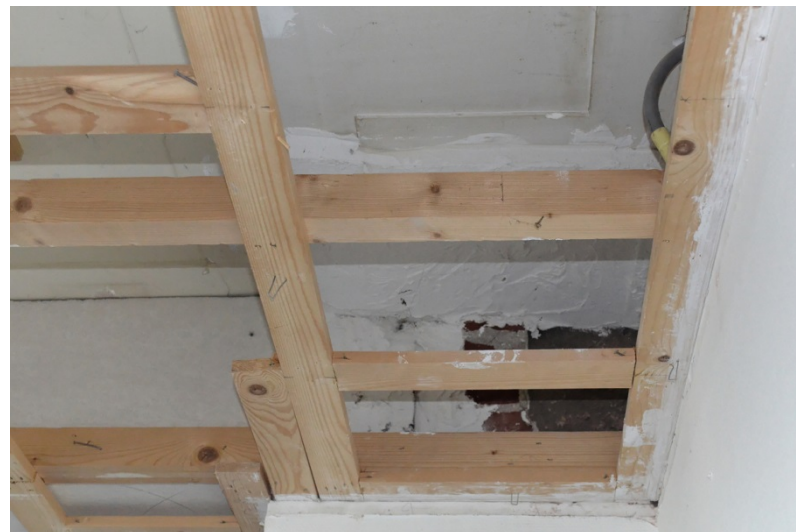
305. Zuidvleugel, tweede verdieping, hoofdgebouw, kantoor 1, detail van het gehavende vlakke stucplafond met dito band uit de bouwtijd (1904-1905)

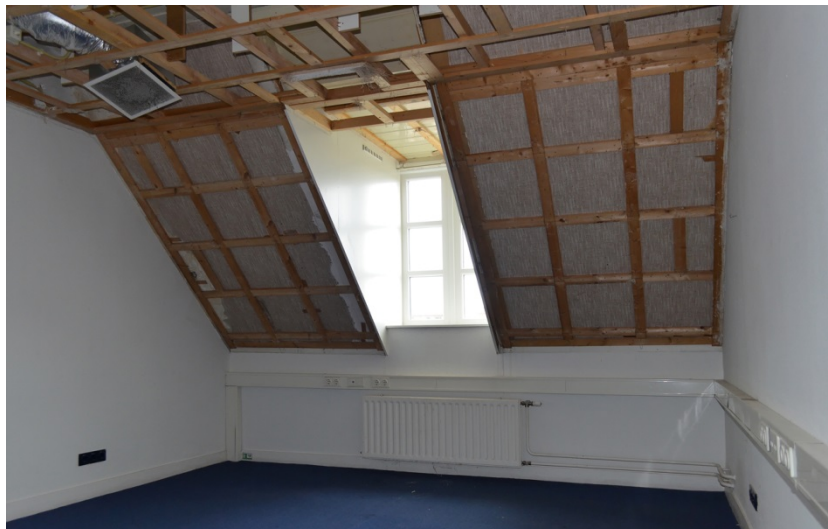
306. Zuidvleugel, tweede verdieping, hoofdgebouw, kantoor 2 vanuit het noordwesten.

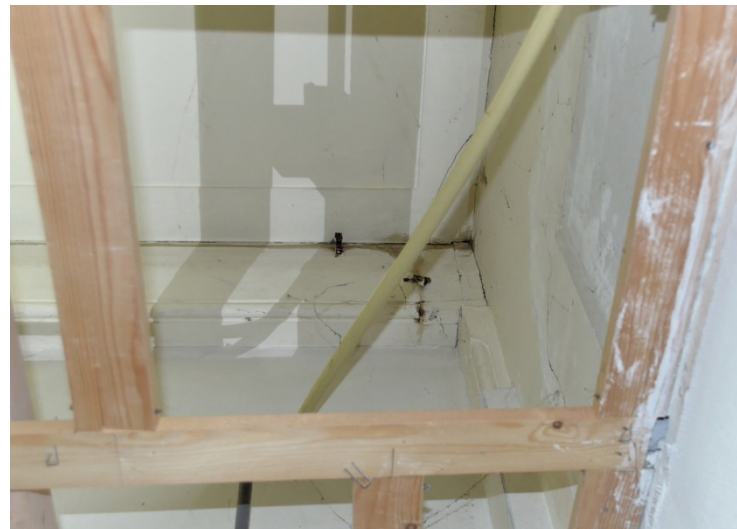
307. Zuidvleugel, tweede verdieping, hoofdgebouw, kantoor 2, detail van de houtconstructie ter plaatse van de voormalige trap.

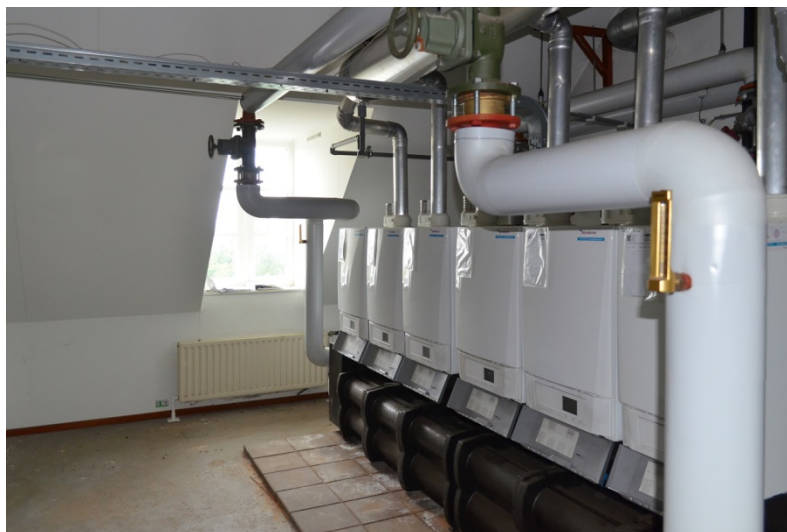
308. Zuidvleugel, tweede verdieping, hoofdgebouw, oostelijke technische ruimte vanuit het noordoosten.

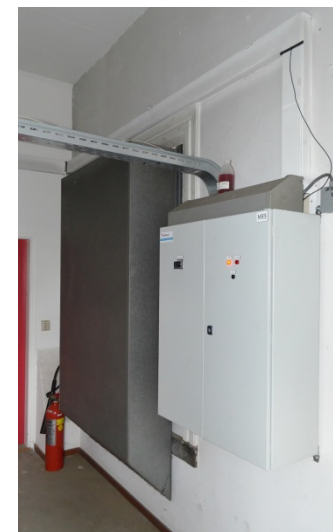
309. Zuidvleugel, tweede verdieping, hoofdgebouw, oostelijke technische ruimte, oostmuur, voor het venster is een luchtbehandelingskast aangebracht, waartoe het raam is vervangen door een rooster; dit is ook het geval bij de westmuur van de westelijke technische ruimte.

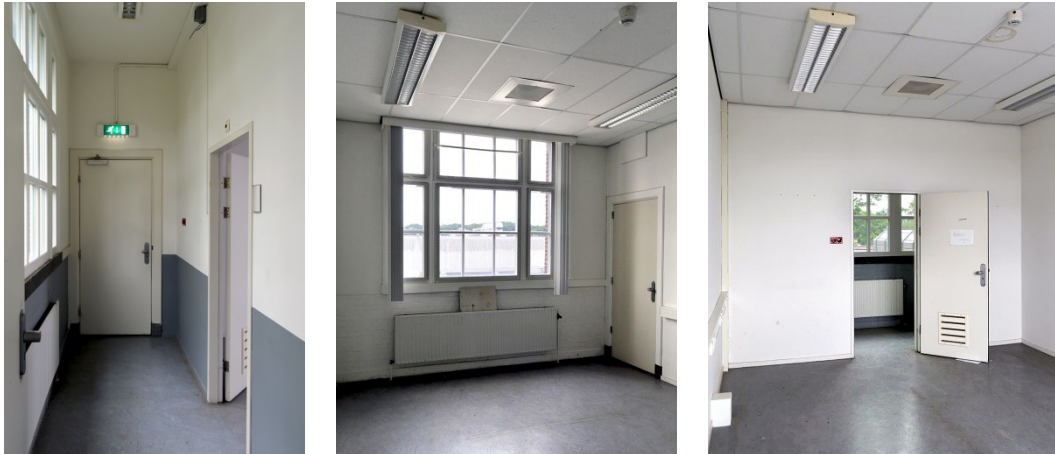
310. Centrale vleugel (of chambrettesgebouw), tweede verdieping, westelijke gang vanuit het oosten richting het westelijke trappenhuis en rechts naar het lokaal; de zuidmuur (links) bezit nog de oorspronkelijke lambrisering, zij het overschilderd in de jaren 1990-1994.
311. Centrale vleugel (of chambrettesgebouw), tweede verdieping, westelijk lokaal vanuit het zuidwesten; de noordmuur bezit nog de oorspronkelijke lambrisering (1908-1909), overschilderd in de jaren 1990-1994, evenals het dito venster waartegen na 2006 voorzetramen zijn aangebracht.
312. Centrale vleugel (of chambrettesgebouw), tweede verdieping, westelijk lokaal vanuit het noordoosten, zuidwand met doorgang (1987-1989) naar de gang.

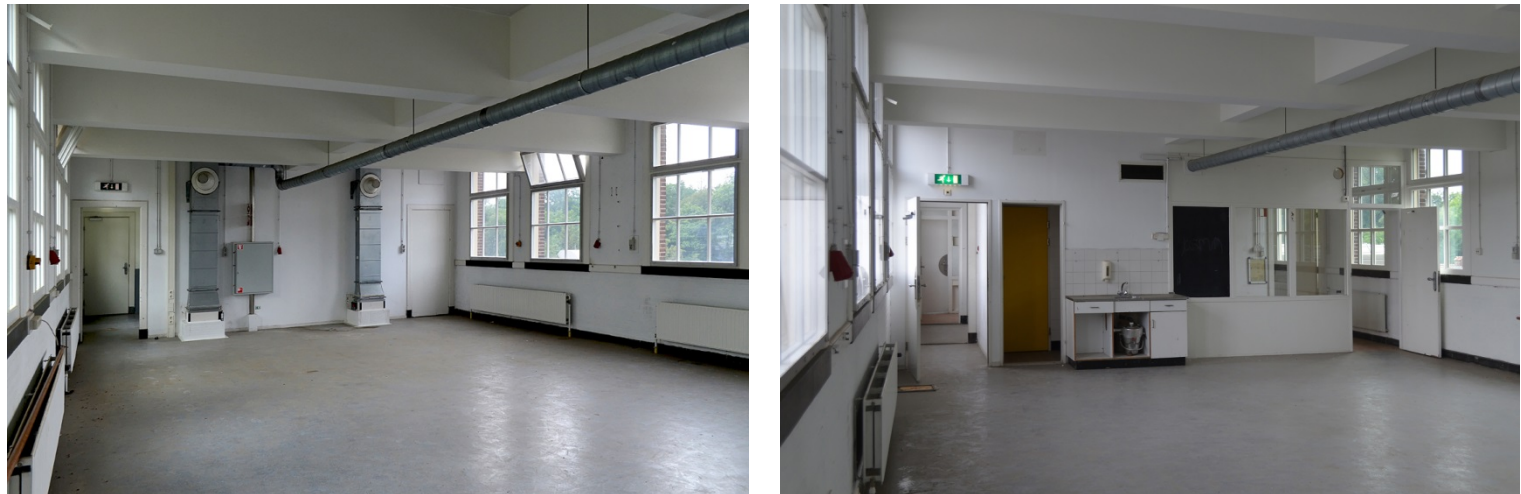
313. Centrale vleugel (of chambrettesgebouw), tweede verdieping, westelijke recreatiezaal vanuit het zuidoosten, de oorspronkelijke vensters in de noordmuur (rechts) zijn na 2006 voorzien van voorzetramen. De noord- en zuidmuur bezitten nog de oorspronkelijke, maar in 1990-1994 overschilderde lambrisering.
314. Centrale vleugel (of chambrettesgebouw), tweede verdieping, westelijke recreatiezaal vanuit het noordwesten, richting de observatieruimte; de oorspronkelijke vensters in de zuidmuur (rechts) hebben na 2006 nieuwe ramen gekregen.

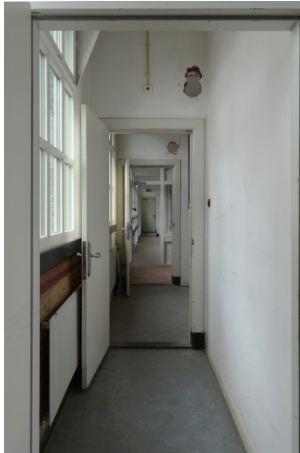
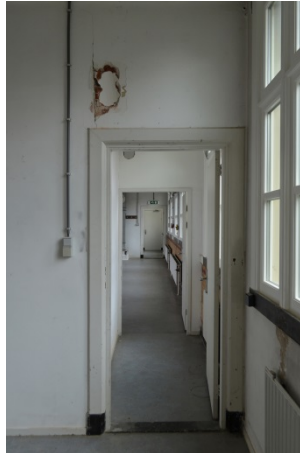
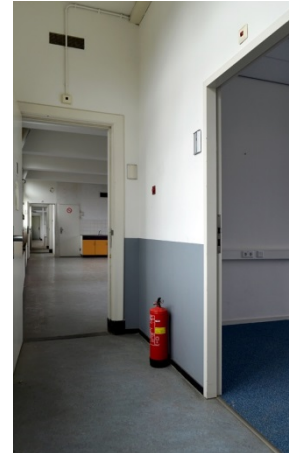
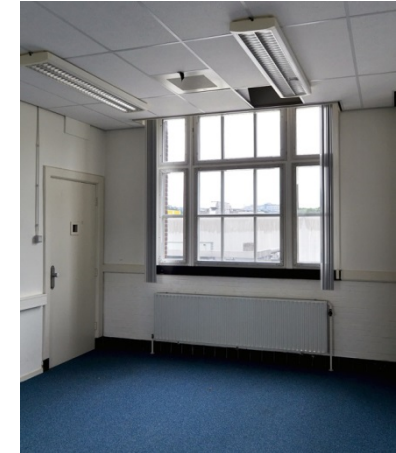
315. Centrale vleugel (of chambrettesgebouw), tweede verdieping, observatie- en opslagruimte aan de zuidzijde vanuit het oosten, met op de achtergrond de westelijke recreatiezaal; de zuidmuur (links) is voorzien van een oorspronkelijke lambrisering, terwijl het gat in de scheidingsmuur met de zaal laat zien dat deze muur (uit 1908-1909) niet bestaat uit gewapend beton (zoals op de eerste verdieping uit 1904-1905) maar uit metselwerk van baksteen.

316. Centrale vleugel (of chambrettesgebouw), tweede verdieping, observatie- en opslagruimte aan de zuidzijde vanuit het westen, richting de oostelijke recreatiezaal; bij de zuidmuur (rechts) ontbreekt al vanaf de bouw (1908-1909) de lambrisering van zichtwerk (dit is ook het geval bij de noordmuur).

317. Centrale vleugel (of chambrettesgebouw), tweede verdieping, oostelijke gang vanuit het oosten met rechts de doorgang naar het lokaal.
318. Centrale vleugel (of chambrettesgebouw), tweede verdieping, oostelijk lokaal vanuit het zuidoosten. gang vanuit het oosten met rechts de doorgang naar het lokaal; zowel de noordmuur als de zuidmuur in de gang bezit nog de oorspronkelijke lambrisering, zij het overschilderd in de jaren 1990-1994.
