VOORMALIGE JUSTITIËLE JEUGDINRICHTING EIKENSTEIN TE ZEIST

WAARDESTELLEND BOUWHISTORISCH ONDERZOEK

Adres: Utrechtseweg 37 t/m 37E 3704 HB Zeist
Kadastrale aanduiding: Gemeente Zeist, Sectie N, nrs. 7872 t/m 7875
Gemeentelijk monument, ongenummerd

oktober 2020

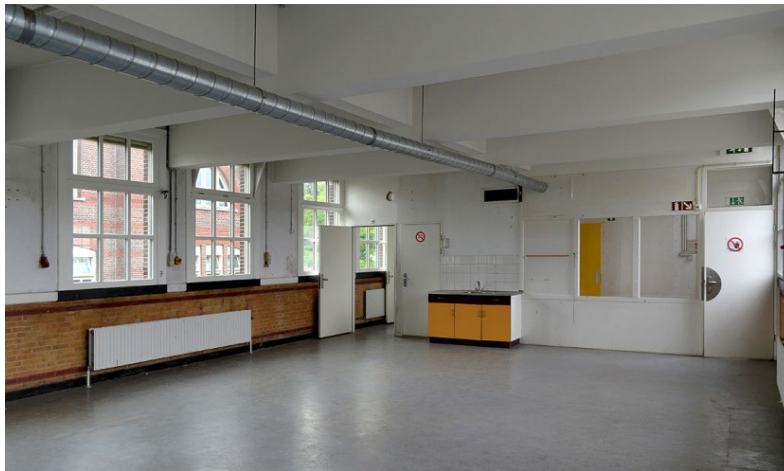
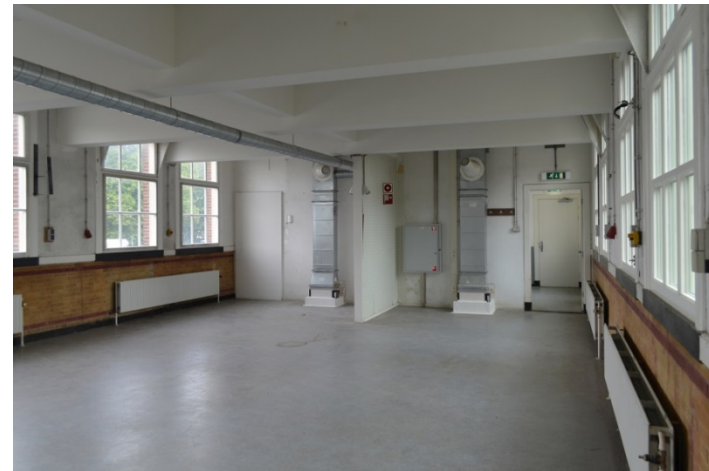
319. Centrale vleugel (of chambrettesgebouw), tweede verdieping, oostelijke recreatiezaal vanuit het noordoosten, geheel voorzien van de oorspronkelijke lambrisering.
320. Centrale vleugel (of chambrettesgebouw), tweede verdieping, oostelijke recreatiezaal vanuit het zuidwesten, met rechts de doorgang naar de oostelijke gang.

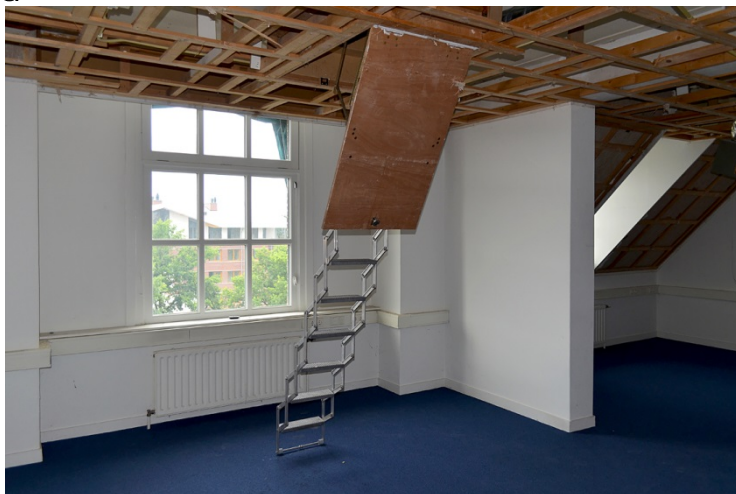
321. Zuidvleugel, tweede verdieping, hoofdgebouw, kantoor 1 vanuit het noordoosten met de uitgeschoven vliztrap naar de vliering.

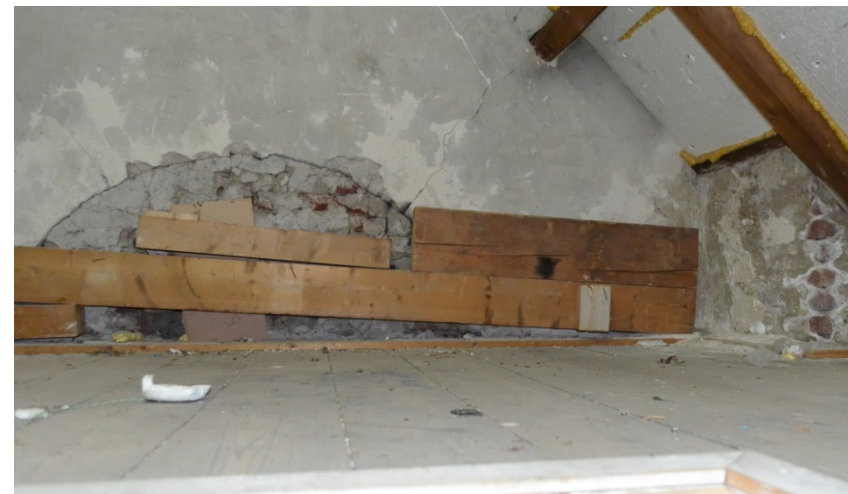
322. Zuidvleugel, derde verdieping, hoofdgebouw; het kennelijk ooit vernieuwde metselwerk van het boogveld van het venster in de Vlaamse gevel van de voorgevel.

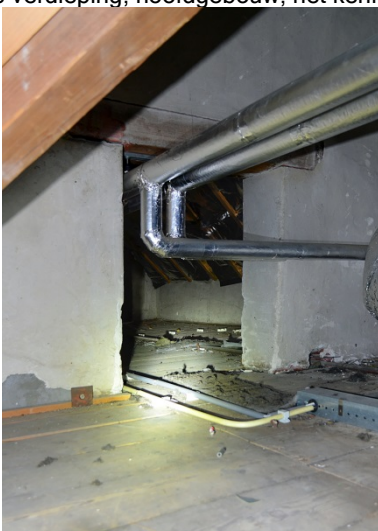
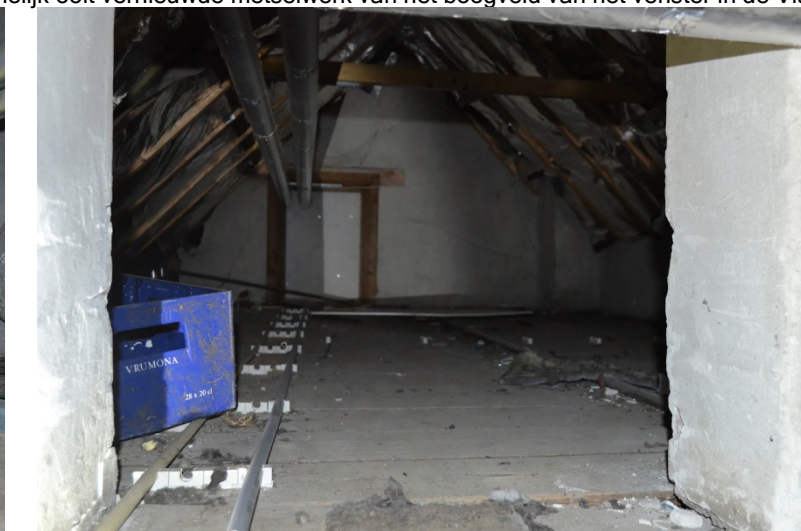
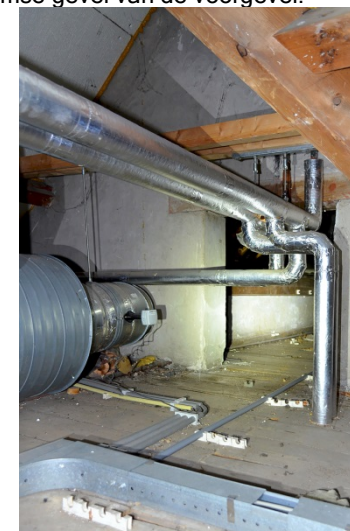
323. Zuidvleugel, derde verdieping, hoofdgebouw, vliering vanuit het zuidoosten, richting de westelijke vliering.

324. Zuidvleugel, derde verdieping, hoofdgebouw, westelijke vliering vanuit het oosten.

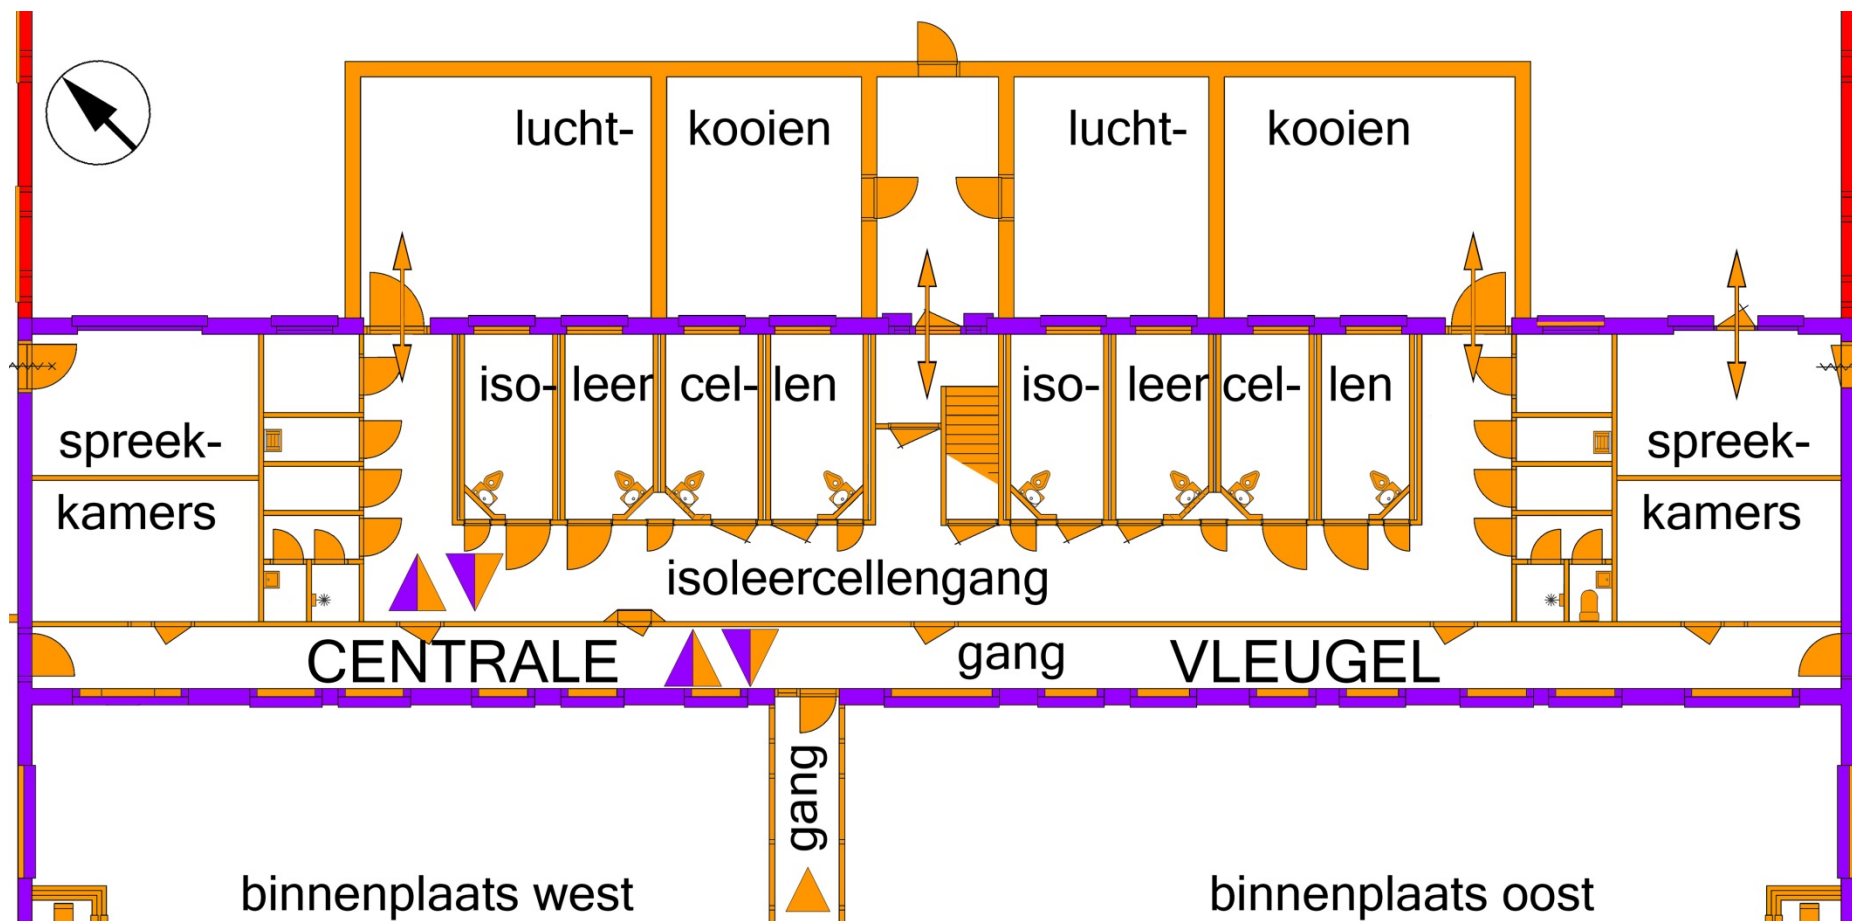
Eikenstein, fasering, monumentale kern begane grond: centrale vleugel, 2020; noorden is linksboven (RVB; bewerkt door De Fabryck). Zie ook p. 7.
