bestemmingsplan Kavels Westflank Vliegbasis  
Soesterberg

bestemmingsplan Bijlagen bij toelichting

# **Kavels Westflank Vliegbasis Soesterberg**

## Boom Effect Analyse

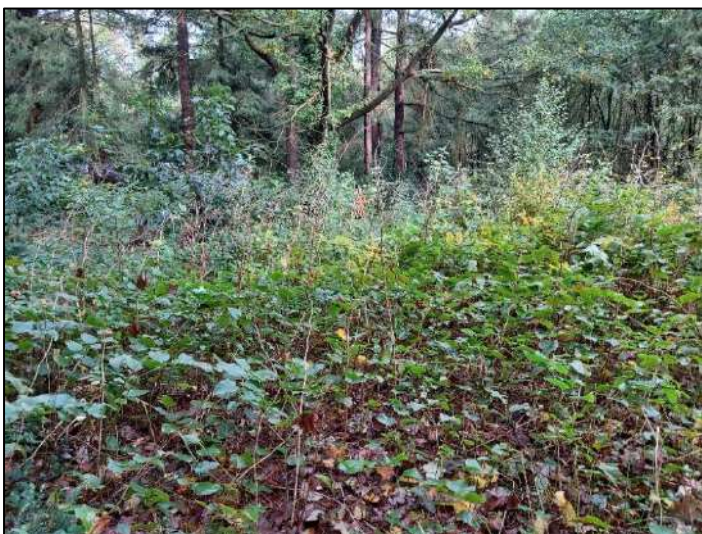
*Figuur 7 Japanse duizendknoop in de noordoostelijke hoek*

In de noordoostelijke hoek van het perceel groeit veel Japanse duizendknoop (*figuur 7*). Deze plant wordt tot de meest invasieve exoten gerekend (WUR, 2019). De plant is in staat om schade aan gebouwen en infrastructuur te veroorzaken en moet dus bestreden worden. Om verspreiding te voorkomen, dient met de aanwezigheid van de japanse duizendknoop rekening gehouden te worden en maatregelen tegen verspreiding getroffen te worden tijdens de werkzaamheden. Tijdens de update van de BEA bleek dat de Japanse duizendknoop zich verder uitbreid over het projectgebied.

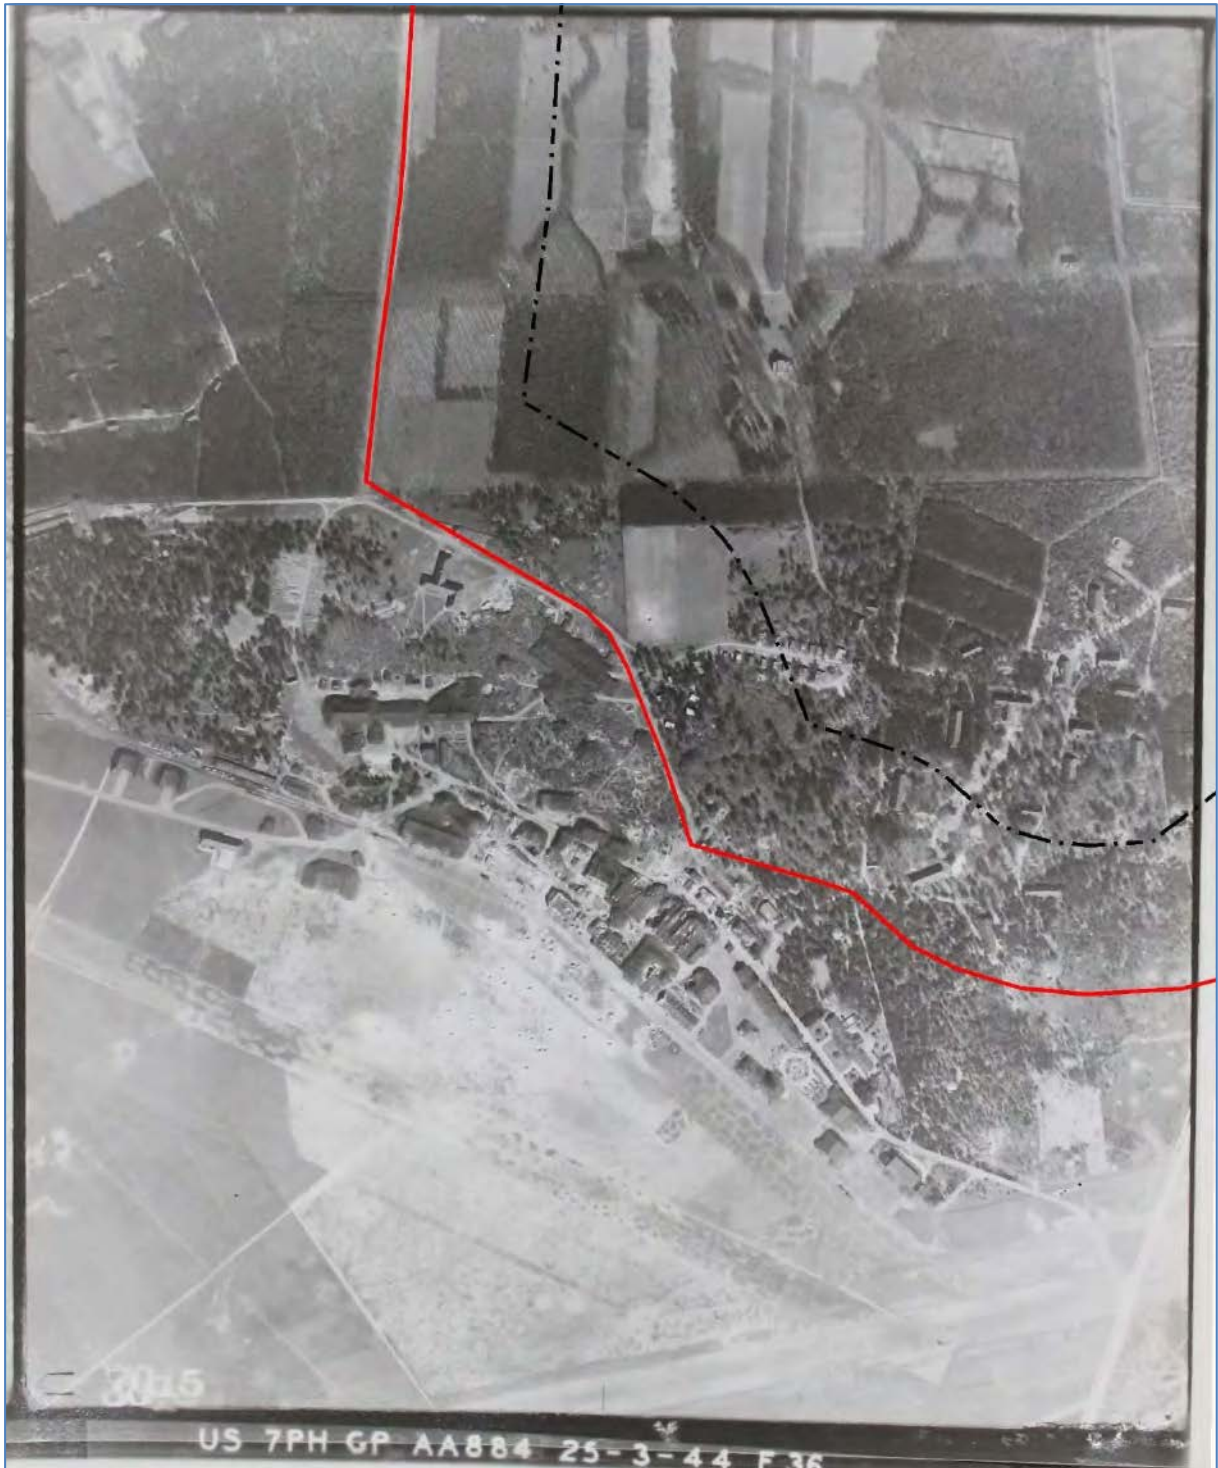
Afb. 17. –Luchtfoto d.d. 25 maart 1945. Rood omlijnd: onderzoeksgebied. Zwart omlijnd: analysegebied. (Air 40/1053). Er zijn talloze bomkraters te zien in het onderzoeksgebied – ten zuiden van de rode lijn.

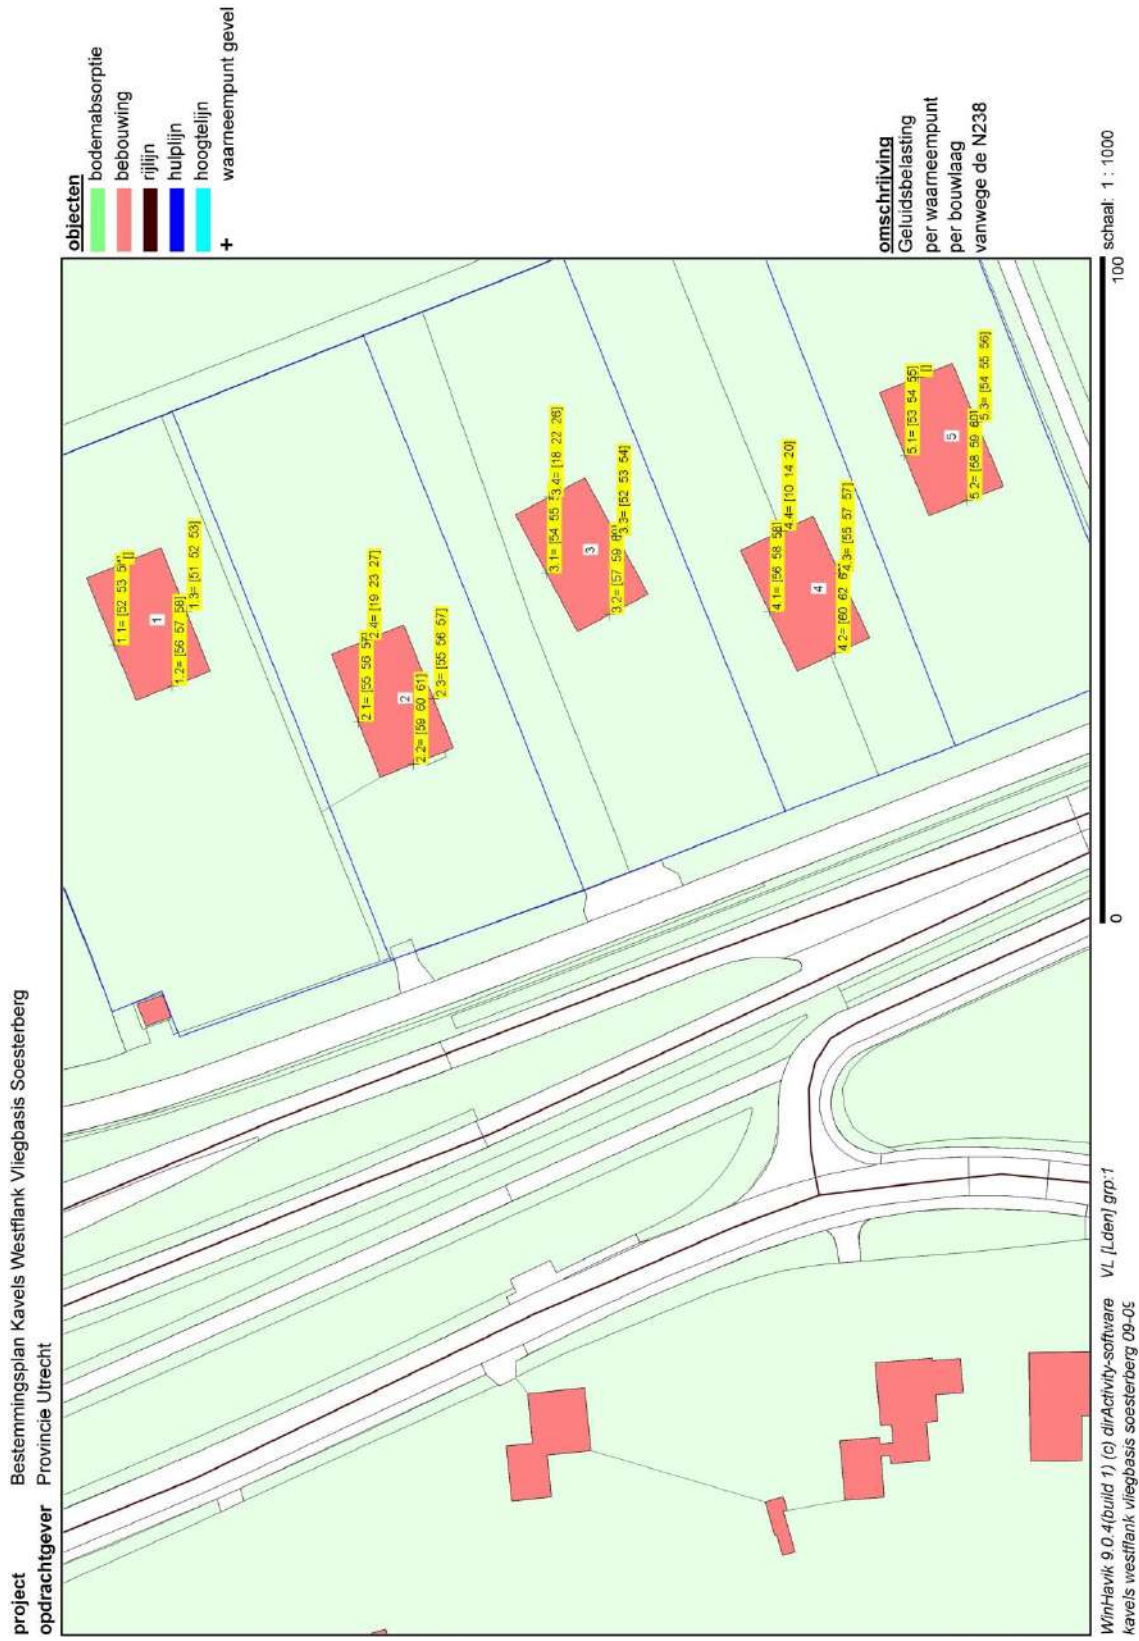
Geluidsbelasting vanwege de N238 exclusief aftrek ogv. artikel 110g Wgh

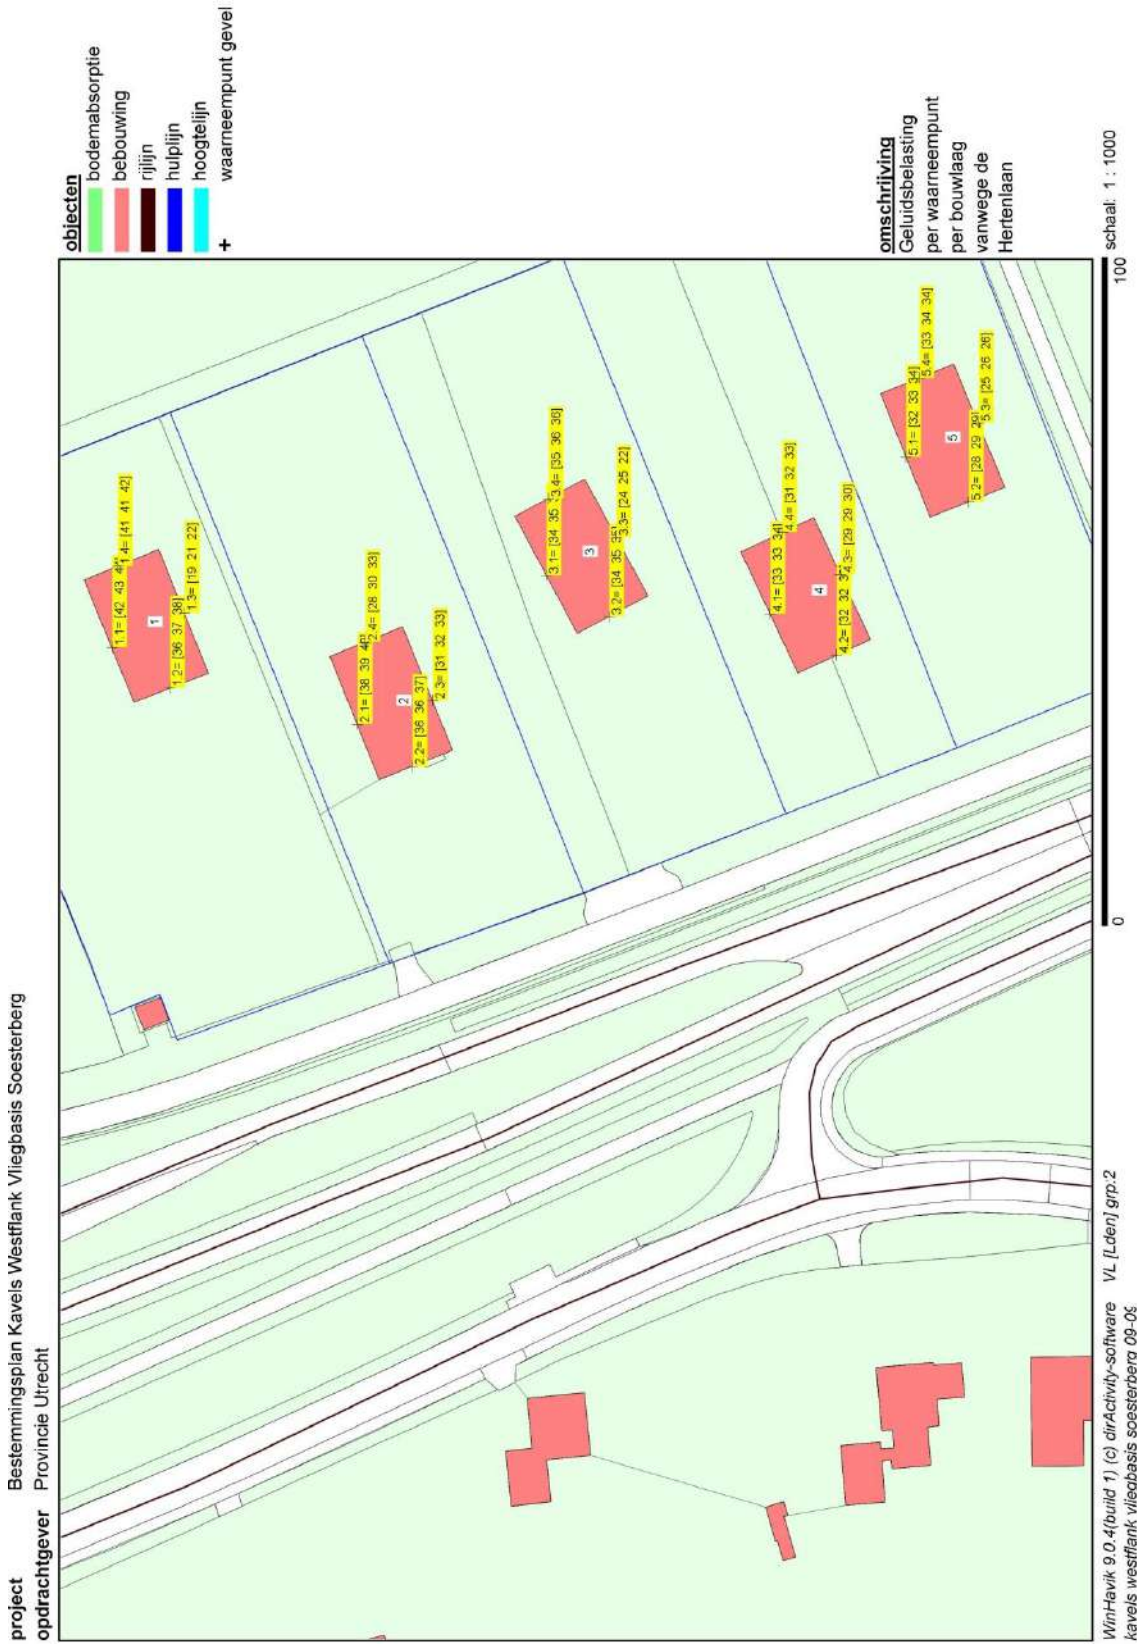
Geluidsbelasting vanwege de Hertentlaan exclusief aftrek ogv. artikel 110g Wgh

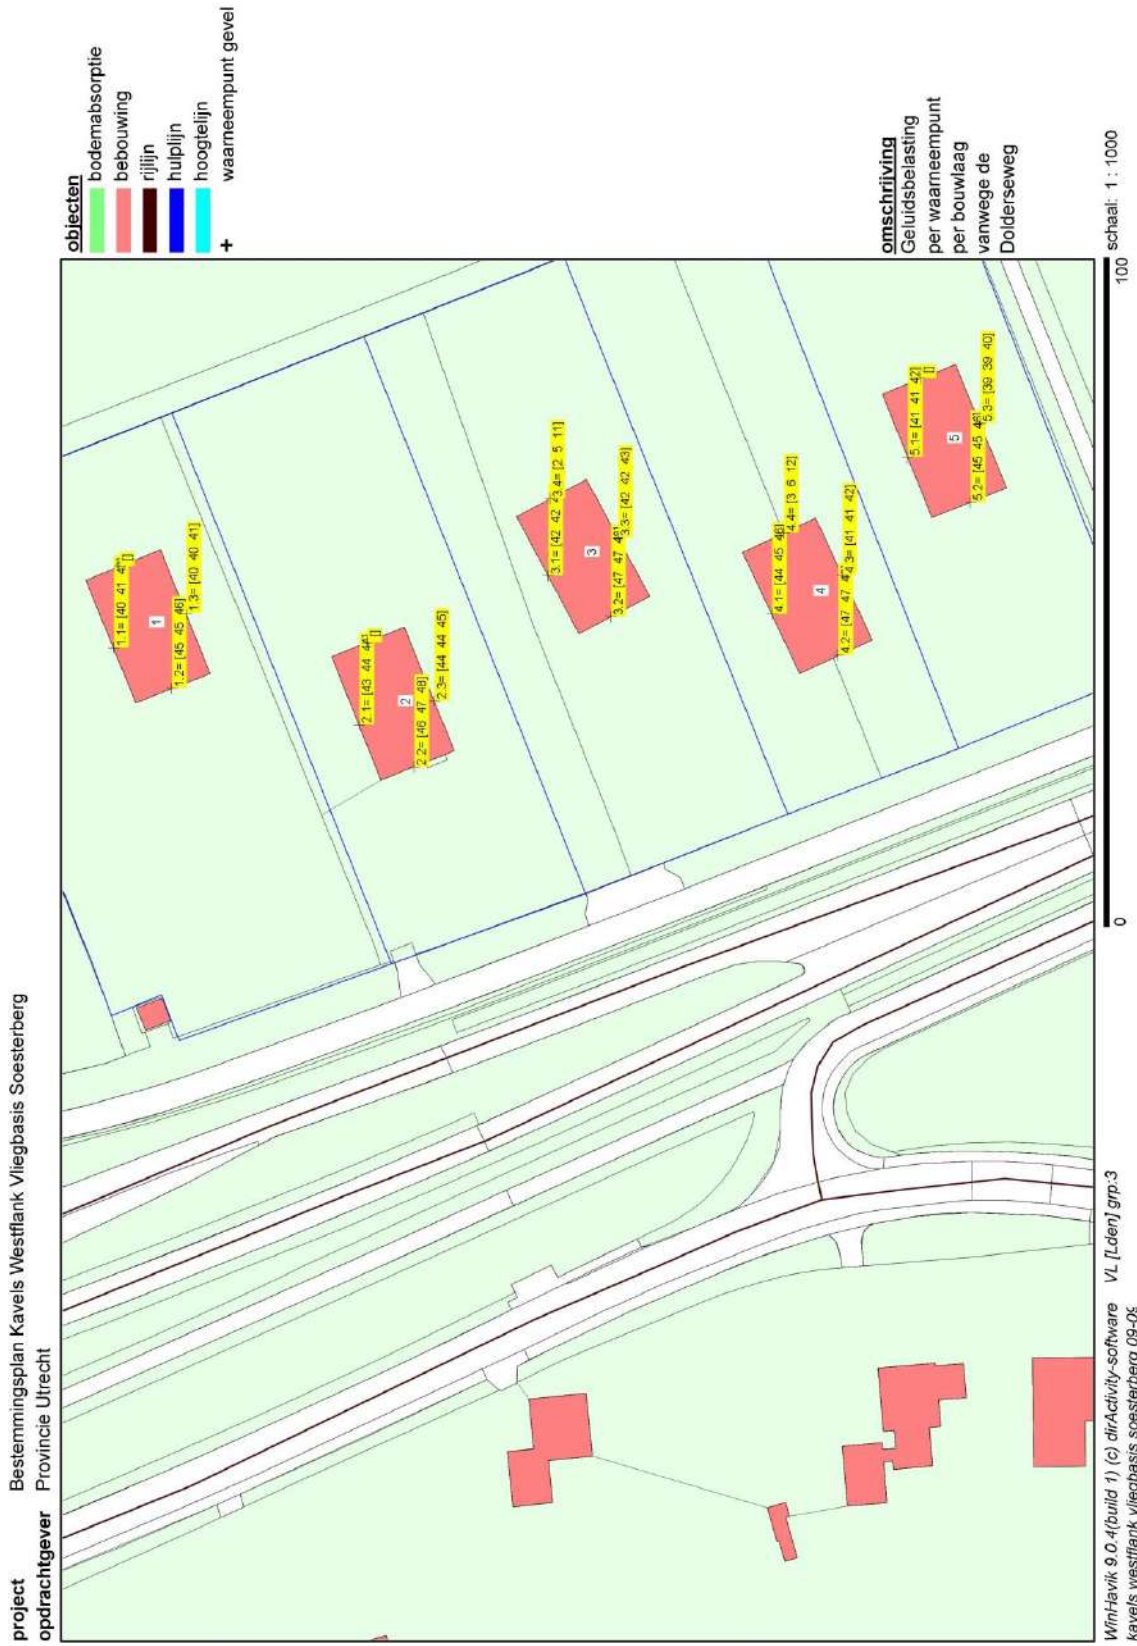
Geluidsbelasting vanwege de Dolderseweg exclusief aftrek ogv. artikel 110g Wgh

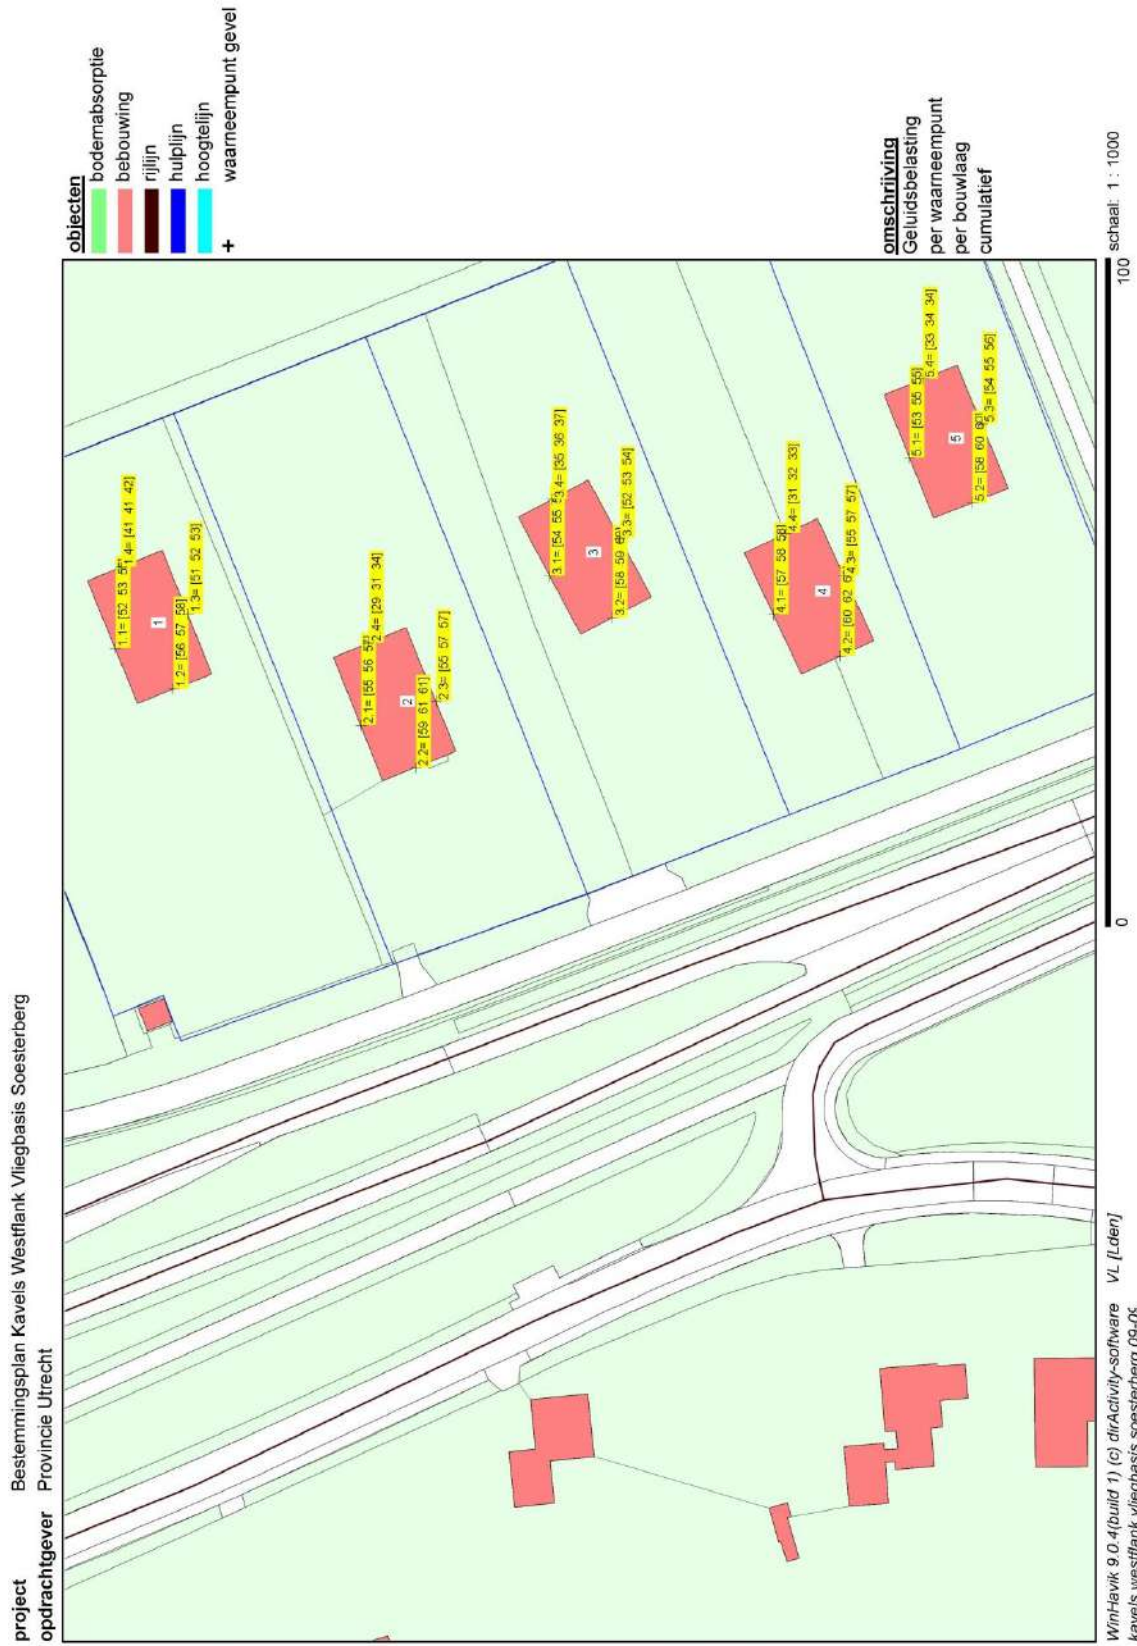
Geluidsbelasting cumulatief exclusief aftrek ogv. artikel 110g Wgh

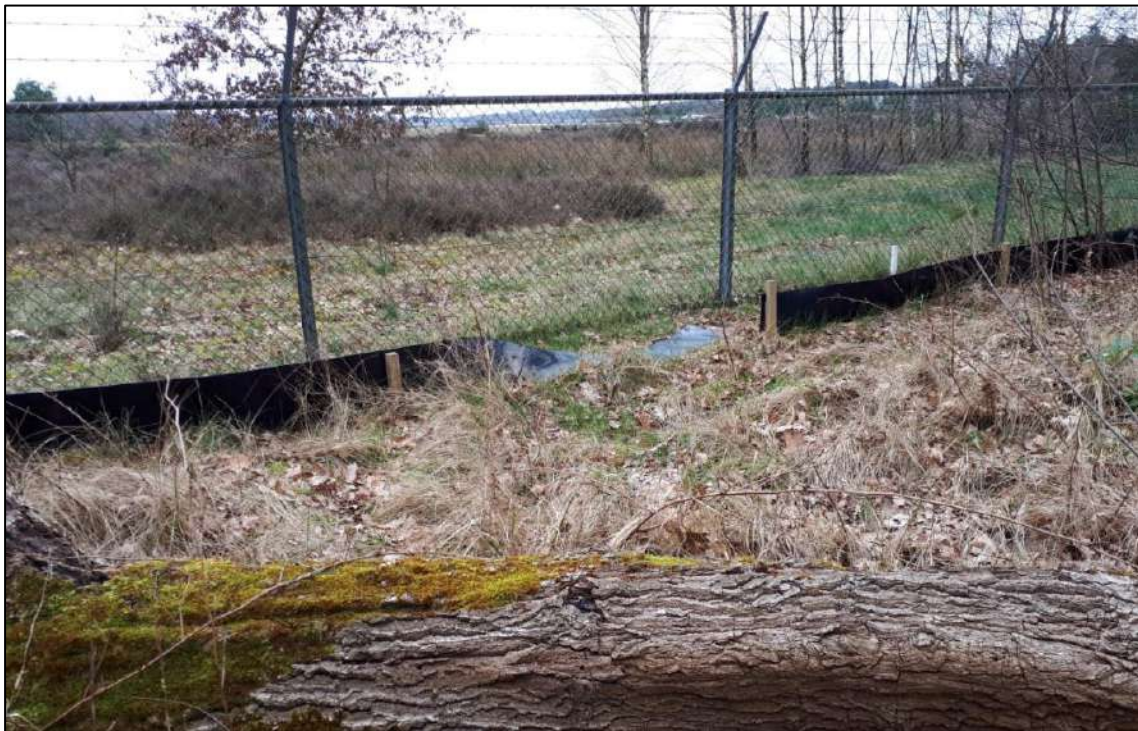
*Figuur 4.5: Schade aan het reptielenscherm Foto: Arjan van Vuuren, Ecogroen.*

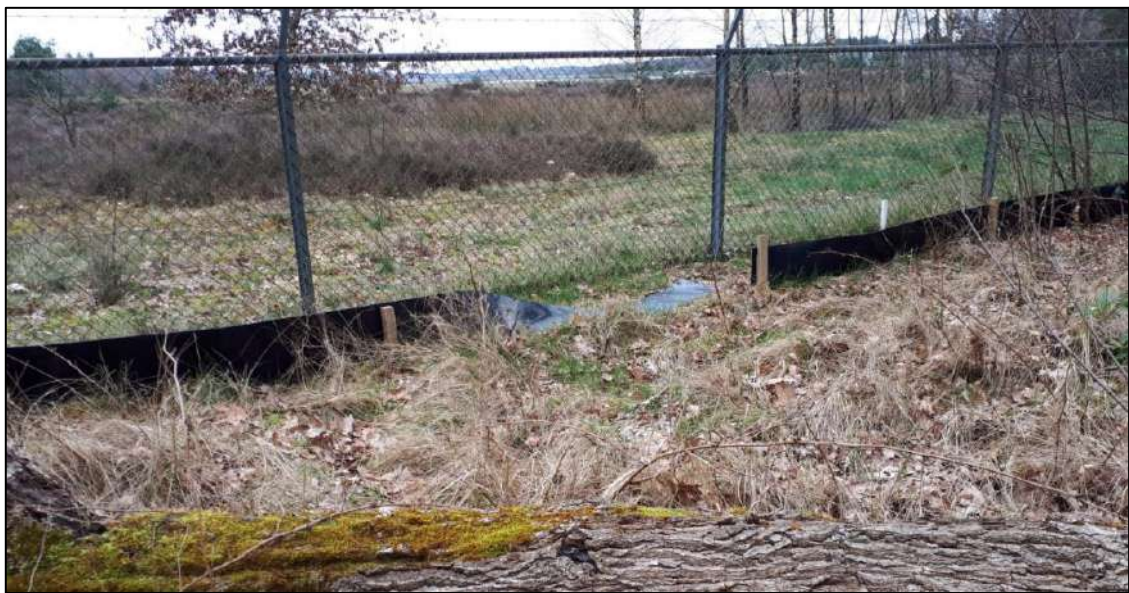
**Figuur 4.4** Schade aan het reptielenscherm. Bron foto: Ecogroen.
