## 4918 – Gebouw De Klinker in Zeist

Onderzoek inzake toekomstbestendigheid - VS-02

11 juli 2025

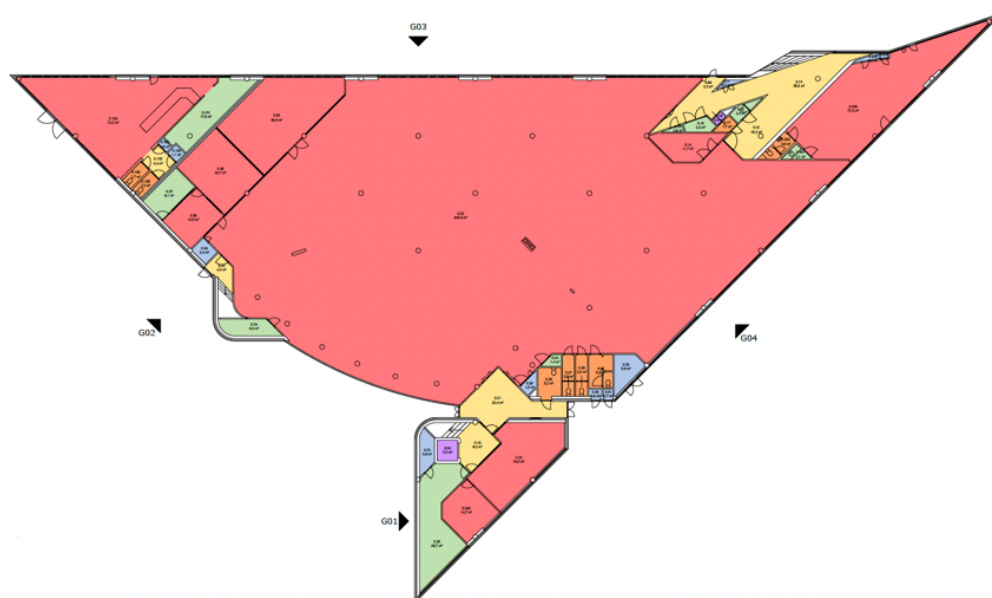
Afbeelding 1 – Plattegrond van begane grond

Iedere verdieping heeft de vorm van een driehoek. KunstenHuis Idea heeft als gebruiker van het gebouw ervaren, dat het onmogelijk is om op basis van een driehoek vormige verdieping een efficiënte gebouwindeling te kunnen ontwerpen. Door de driehoek vorm gaat veel nuttige vloerruimte verloren. Zie de onderstaande plattegronden.
