BOMEN EFFECT ANALYSE

Inbreiding Dalweg 1B/1C te Zeist

Datum: 29-8-2023
Project: B12322
Versie: 5

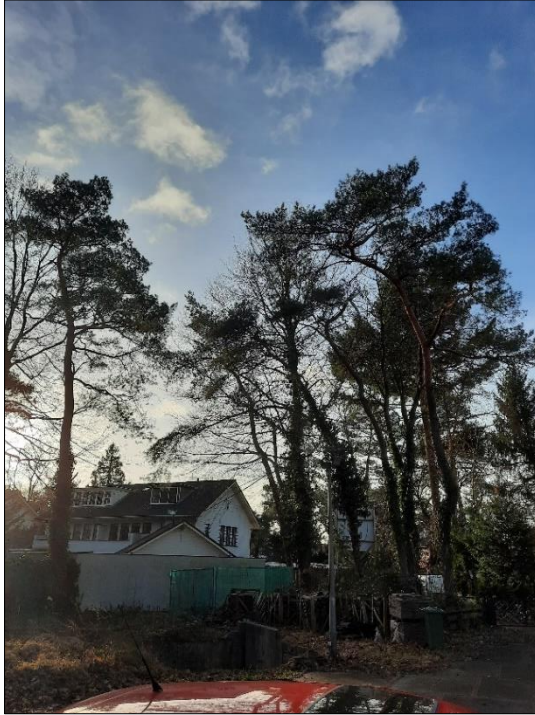
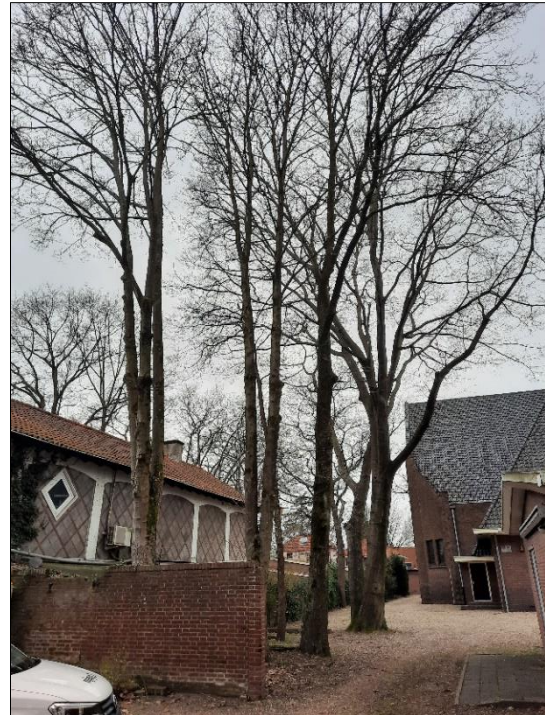
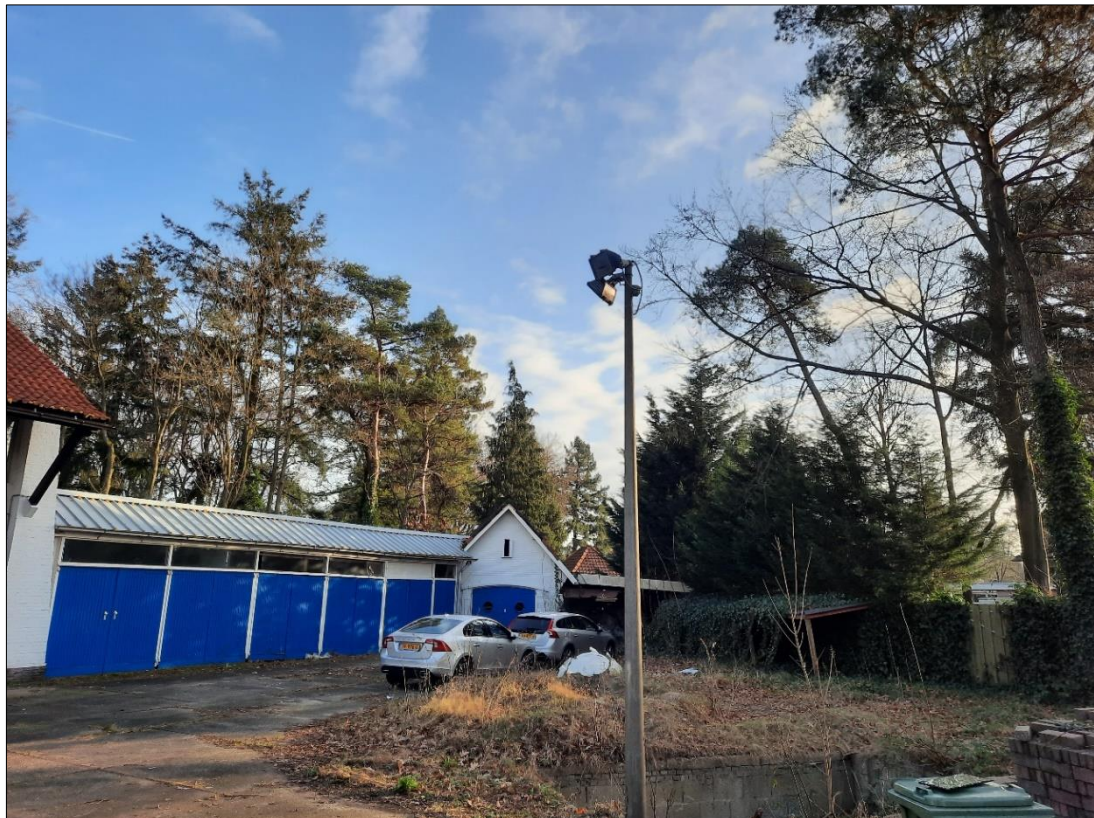
*Foto linksboven: boomgroep met grove dennen, paardenkastanje en beuk bij binnenkomst terrein rechts
Foto rechtsboven: boomgroep op grond van de Noorderlichtkerk van Amerikaanse- en zomereik, esdoorn
Foto onder: beeld huidige opstallen, rechtsonder de verdiepte bak. Rechts de schuttinglijn met
leylandcipressen die enkele meters over de projectgrens groeien. Achterin diverse grove dennen van
achterliggend perceelnummer 2074.*

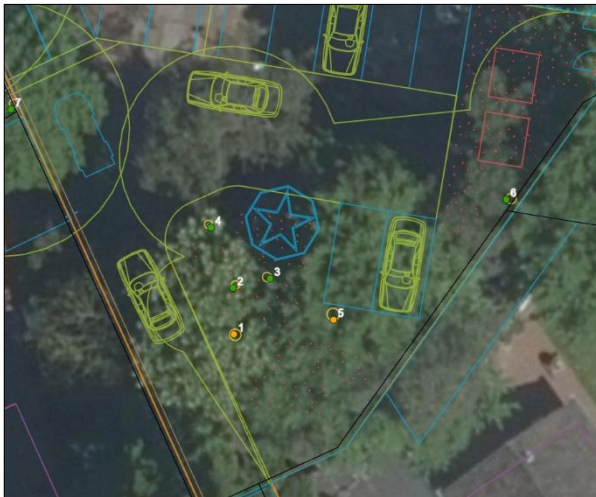
Om uitsluitel te krijgen over de eventuele ophoging is er een stamvoet vrijgegraven van een grove den (nr. 2). Dit is relevant omdat er twee parkeerplaatsen worden toegevoegd. Deze plekken dienen op een goed begaanbare maaiveldhoogte te liggen en niet op een ophoging. Het risico op afgraven van de ophoging is dat er ook wortels verloren zouden gaan. De stamvoet is tot 40 cm onder het maaiveld afgegraven en bestaat uit matig humeus, matig fijn zand wat extensief is doorworteld. Er zijn geen duidelijke wortelaanlopen te zien en nauwelijks fijnere beworteling van de bomen. Het vermoeden bestaat dat er al geruime tijd geleden een ophoging rond de stamvoet heeft plaatsgevonden welke inmiddels is begroeid met braam, klimop en diverse zaailingen van bomen (esdoorn, kastanje).

Afbeelding links: uitsnede ontwerpvariant met parkeervak nabij boom 5, definitief ontwerp beoogt kap en herplant van bomen en nieuwe situering parkeervakken

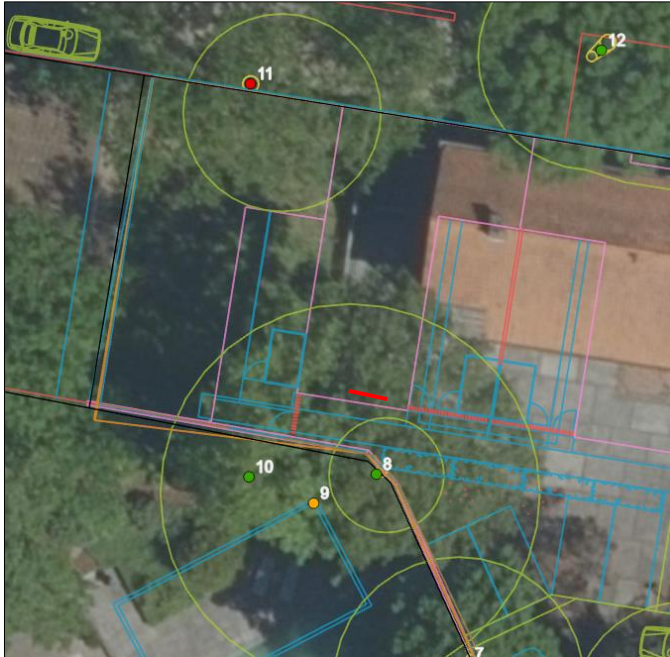
De 2^e locatie is gelegen onder de boomkroon van een volwassen Amerikaanse eik (nr. 8). De boomkroon hangt zo'n 10 meter boven de projectlocatie waardoor verwacht mag worden dat er ook wortels aanwezig zijn. Tijdens de werkzaamheden zal er een begeleidend boomdeskundige aanwezig zijn. Er is in het tuinpad (rode lijn) een oppervlakkige proefsleuf gegraven, vanwege de hoeveelheid grind en puin kon er niet verder gegraven worden dan 20 cm. Er zijn enkele fijne wortels tot 1 cm dikte aangetroffen in noordelijke richting. Het profiel is zeer schraal en bestaat uit grind en grof zand.

Afbeelding links: uitsnede ontwerp nabij bomen 8- 11.

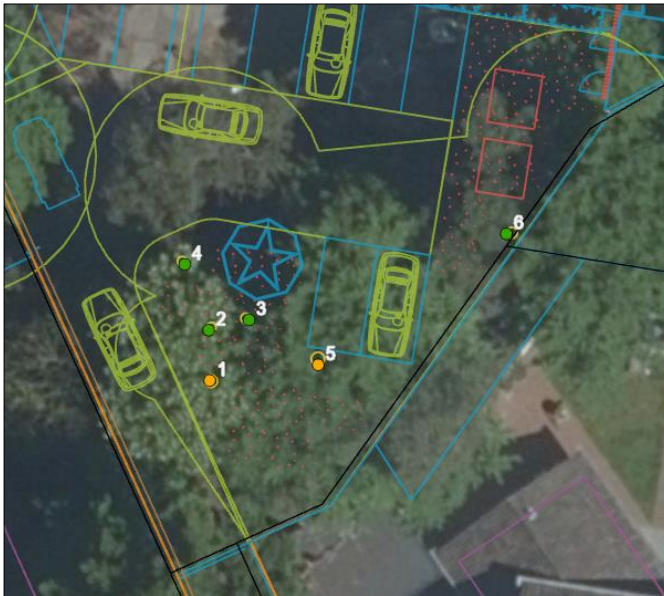
Deze bomen zijn een waardevol element bij binnenkomst van het terrein. Het terrein wordt ingericht als parkeerplaats met verharding grofweg op de plaats waar momenteel stelconplaten liggen. Bij boom 5 (volwassen beuk) worden twee parkeervakken gesitueerd tot kort op de stam. Gezien er gesaneerd gaat worden om de locatie toekomstbestendig te maken, is hier geen belemmering. In het groenvak waar in de onderstaande bomen 1 t/m 6 staan ingetekend zullen 7 nieuwe grove dennen worden aangeplant. Er worden dus 5 bomen gekapt vanwege de sanering, maar er worden 7 bomen teruggeplant, een positief resultaat van + 2 bomen.

Afbeelding links: uitsnede ontwerp nabij bomen 1 – 6. Deze ontwerpversie is niet de definitieve, zie verder hoofdstuk 5 en bijlage 4

Foto rechts: overzichtfoto van boomgroep 1-6

In het nieuwe ontwerp komen twee langsparkeervakken nabij bomen 1, 2 en 4. Deze bomen worden in de situatie met sanering gekapt zodat er ruimte ontstaat voor de parkeervakken en een grotere aaneengesloten groene zone kan herplant worden ter compensatie.

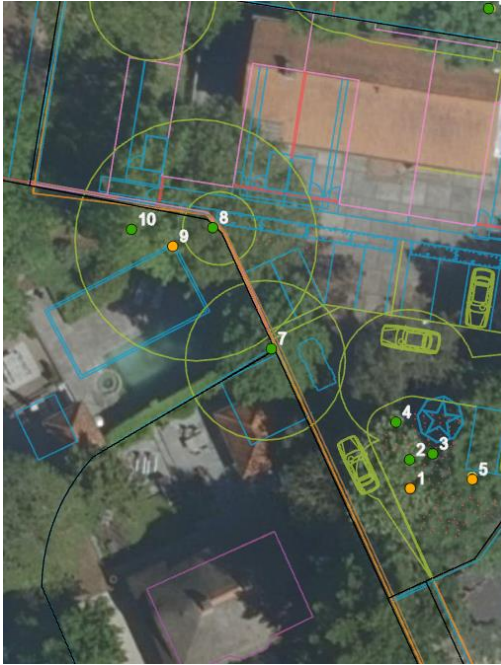
Op circa 1,5 meter uit het hart van boom 8 wordt een tuinpad aangelegd en een haag ingeplant. De bebouwing bevindt zich op circa 3,3 meter uit de boom. Dit zijn relatief korte afstanden, maar er is voldoende ruimte voor hijswerk. Belangrijk is dat het een enkele bouwlaag is, enkel de begane grond. Het afgraven ten behoeve van fundering dient met zorgvuldigheid te gebeuren omdat niet uitgesloten kan worden dat er beworteling aanwezig is. Door de puinfundering kon niet verder worden gegraven. Ook voor het inplanten van de haag en aanleggen van tuinpad dient zorgvuldig te worden gewerkt. Het bouwen tot de erfgrans dient verder zorgvuldig te gebeuren in relatie tot de klimop. Deze is waardevol als groene barrière en als voedselbron voor nectar. De aannemer zal er zorg voor dragen dat de werkzaamheden zorgvuldig worden uitgevoerd. Mocht er beworteling worden aangetroffen dan zal er een boomdeskundige worden ingeschakeld voor de begeleiding tijdens de werkzaamheden. Op circa 1,5 meter uit het hart van boom 8 wordt een tuinpad aangelegd en een haag ingeplant. De bebouwing bevindt zich op circa 3,3, meter uit de boom. Dit zijn relatief korte afstanden. Hoewel de bomen voldoende zijn opgekroond is de ruimte voor hijswerk beperkt. Belangrijk is dat het een enkele bouwlaag is. Het afgraven ten behoeve van fundering dient met uiterste zorgvuldigheid te gebeuren omdat niet uitgesloten kan worden dat er beworteling aanwezig is. Door de puinfundering kon niet verder worden gegraven. Ook voor het inplanten van de haag en aanleggen van tuinpad dient zorgvuldig te worden gewerkt.

*Afbeelding linksboven: uitsnede ontwerp nabij bomen 7 - 10
Foto rechtsboven: boom 8 van afstand
Foto rechtsonder: detail boom 8 met proefsleuf t.p.v. tuinpad en vanaf rode lijn bebouwing*

- De boomdeskundige is aanwezig bij het bouwrijp maken waarbij stelconplaten worden verwijderd en nutsvoorzieningen worden aangelegd. Specifiek bij boom 7 en 8 is zorgvuldig werken nodig ter voorkoming van beschadigingen van de wortels.

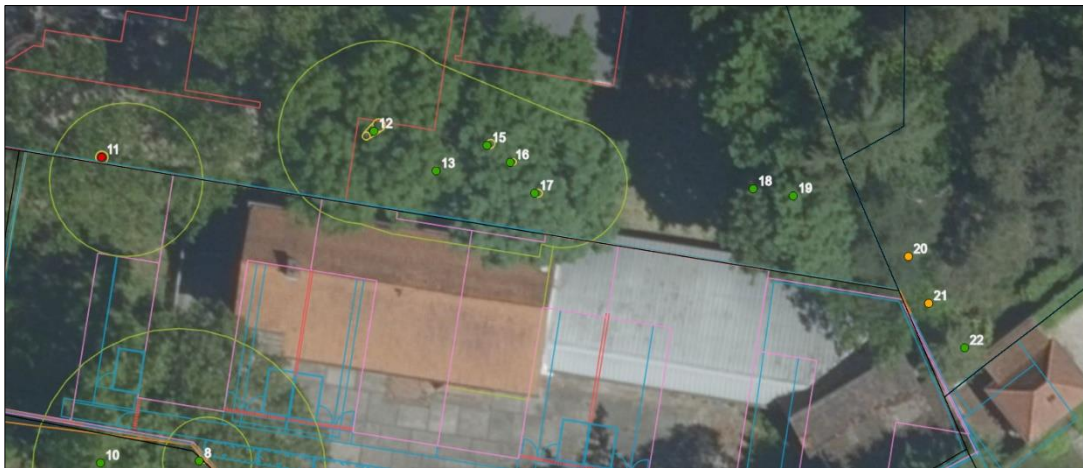
Voor boom 11 geldt dat deze niet behouden kan blijven gezien de zeer korte afstand tot de erfgrans (en daarmee bebouwing). De bomen 12 tot en met 19 staan op enkele meters afstand (circa 3 m) tot de erfgrans en daarmee bebouwing. Specifiek voor bomen 12 tot en met 17 geldt dat de bebouwing hier deels 2 lagen hoog is en hijswerk met de nodige voorzichtigheid dient te gebeuren. Omdat de hijswerkzaamheden vanaf eigen terrein plaatsvinden is er geen belemmering. Voor bomen 20 tot en met 22 geldt dat deze op korte afstand staan (zie foto rechtsonder). Met name boom 21 is een groeikrachtige boom die in de toekomst ver uit kan groeien. Voor de uitvoering van het bouwplan is behoud mogelijk en vormen deze bomen geen directe belemmering. De werkwijze van de uitvoering van de bouw dient zich wat betreft zwaar materieel volledig te concentreren op eigen grond en niet op de omliggende kavels omdat hier risico's zijn op wortelschade. Dit geldt in eerste instantie voor de sloop maar ook voor de nieuwbouw. De aannemer zal zorgdragen dat er met zwaar materieel uitsluitend vanaf eigen grond gewerkt wordt.

Afbeelding linksboven: uitsnede ontwerp nabij bomen 11 - 21

Foto linksonder: beeld van boomkronen 12 – 17 in relatie tot bestaande bebouwing die ook 2 bouwlagen hoog is

Foto midden onder: bomen 18 en 19 met op de achtergrond boom 20, 21 en 22 (conifeer rechts)

Foto rechtsonder: detail beeld boom 21 met 0,5 meter tot hoek bestaande gevel en overhangende takken waardoor snoei nodig is

- De boomdeskundige is aanwezig bij de **sloop** van de laatste restanten van muur en fundering nabij de bomen 12, 13 en 15 – 22. Er wordt specifiek gelet op de voorkomen van schade aan de groeiplaats.

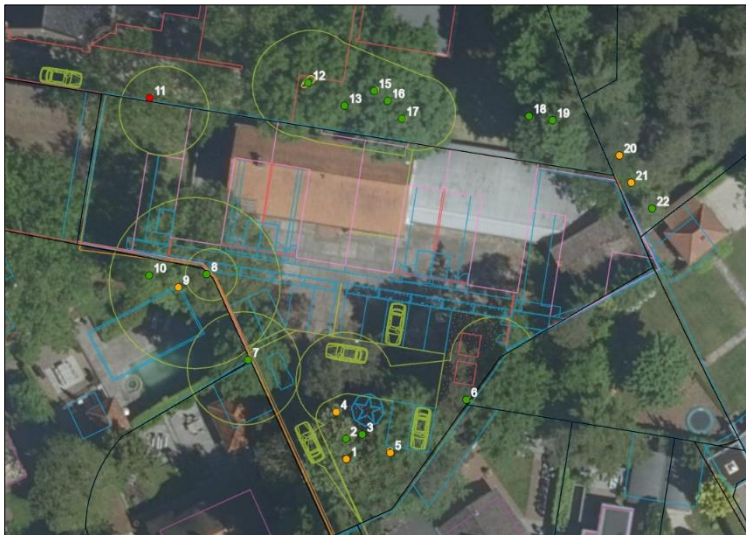
Afbeelding boven: uitsnede ontwerp met bomen op luchtfoto. Dit betreft het oude ontwerp.

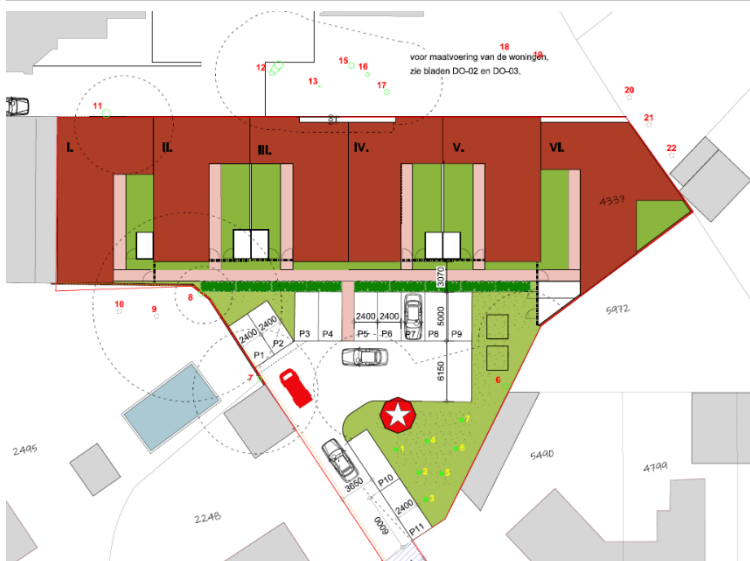
Afbeelding onder: nieuw ontwerp waarbij er 7 nieuwe bomen zijn gepland en langsparkeervakken. Zie verder bijlage 3 en 4.

Na sanering: het saneren van de ondergrond is niet denkbaar met het behoud van bomen. Zodoende leidt dit scenario tot kap van 5 bomen die op eigen grond staan. Na de sanering is herplant aan de orde en dit wordt uitgevoerd met 7 bomen (2 bomen extra) met een plantmaat 20 – 25 cm en een goede aanleg van de groeiplaatsen. De groeiplaatsen zijn hieronder indicatief aangegeven met blauwe vierkantjes. De definitieve plaatsing zal mogelijk in de praktijk iets afwijken, maar dit zal door een boomdeskundige in het werk worden afgestemd. Mogelijk dat er nog extra kleine boompjes (*Sorbus aucuparia*, *Corylus avellana*, *Rhamnus frangula*) elders kunnen worden toegevoegd, bijvoorbeeld nabij de parkeerplaatsen “P1” en “P2”. Ook dit zal in het werk worden afgestemd met een boomdeskundige.

Gelet op de toekomstbestendigheid van de buitenruimte is de conclusie dat bomen 1- 5 (conform nummering zoals eerder in de BEA aangegeven) niet behouden kunnen blijven vanwege de sanering. Daar tegenover staat ook nog dat de toekomstverwachting van de bomen bij het afdekken uiteindelijk snel terug kan lopen vanwege de negatieve gevolgen voor de groeiplaatsen. In de eindsituatie komen er zeven nieuwe bomen terug van de zogenoemde 1^e categorie. Dit zijn bomen die een volwassen omvang/eindbeeld bereiken met specifiek boomkroonvolumes. In dit geval wordt gekozen voor boomsoorten die thuishoren in het gebied en/of inheems zijn. Voorstel is om in ieder geval 3 grove dennen (*Pinus sylvestris*) aan te planten met een hoogtemaat van 300/350 cm en 2 hoogstambomen met een omtrekmaat van 20-25 cm. Daarbij aangevuld door 2 zachte berken (*Betula pubescens*) met een omtrekmaat van 20- 25 cm.
